PREFEITURA MUNICIPAL DE PARÁ DE MINAS/MG

# Salvaguarda e Promoção

LAUDOS TÉCNICOS DO ESTADO DE CONSERVAÇÃO DOS BENS  
MATERIAIS PROTEGIDOS POR TOMBAMENTO NA ESFERA  
MUNICIPAL

ICMS  
Cultural  
2025/2027

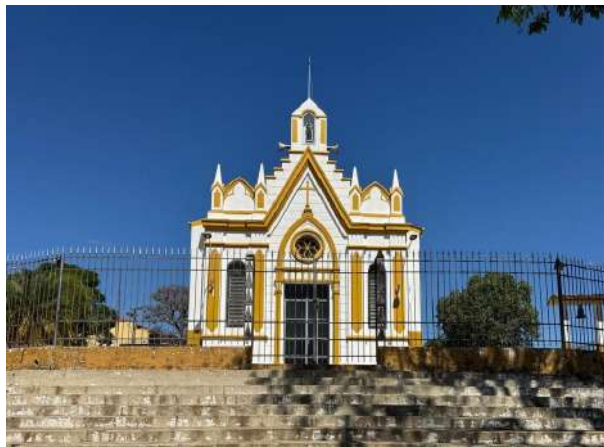
Pará de Minas  
 Núcleo Histórico Urbano do Distrito de Ascensão  
 Igreja de Santo Antônio.  
 (foto 01)  
 Imagem: Vitória Moraes - 26/09/2025

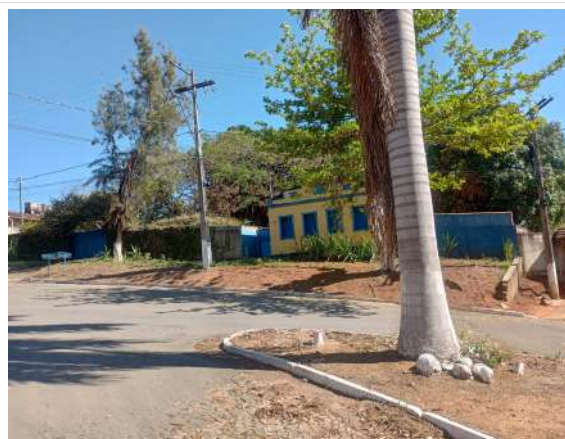
| 1. VIAS | ESTADO DE CONSERVAÇÃO | | | |
|---|---|---|---|---|
| <b>DANOS VERIFICADOS<sup>10</sup>/ OUTROS COMENTÁRIOS:</b> Em grande parte do Núcleo Histórico as vias apresentam bom estado de conservação. A cobertura asfáltica evidencia trincas em alguns pontos, mas que não comprometem sua conservação. As vias revestidas por calçamento poliédrico apresentam acúmulo de terra, areia e sujidades entre os bordos das vias. | | | | |

Pará de Minas  
Núcleo Histórico Urbano do Distrito de Ascensão  
Transição asfaltada da Rua Abdon Senen de Araújo, com a Rua Raimundo Penaforte de Araújo, em pé de moleque.  
(foto 03)  
Imagem: Vitória Moraes - 26/09/2025

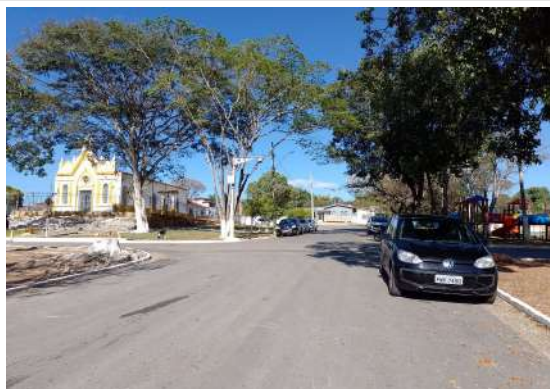
Pará de Minas  
Núcleo Histórico Urbano do Distrito de Ascensão  
Trecho da Rua Abdon Senem de Araújo.  
(foto 04)  
Imagem: Vitória Moraes - 26/09/2025

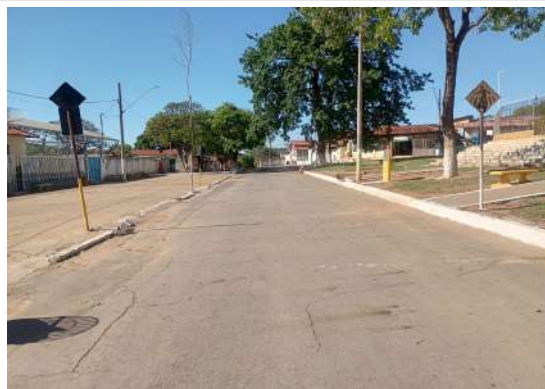
Pará de Minas  
Núcleo Histórico Urbano do Distrito de Ascensão  
Trecho da via Praça Santo Antônio, frente à Igreja de Santo de Antônio.  
(foto 05)  
Imagem: Vitória Moraes - 26/09/2025

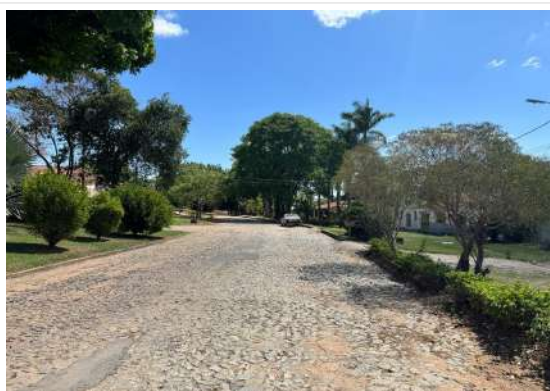
Pará de Minas  
Núcleo Histórico Urbano do Distrito de Ascensão  
Rua Raimundo Penaforte de Araújo exibindo remendos asfálticos.  
(foto 06)  
Imagem: Vitória Moraes - 26/09/2025

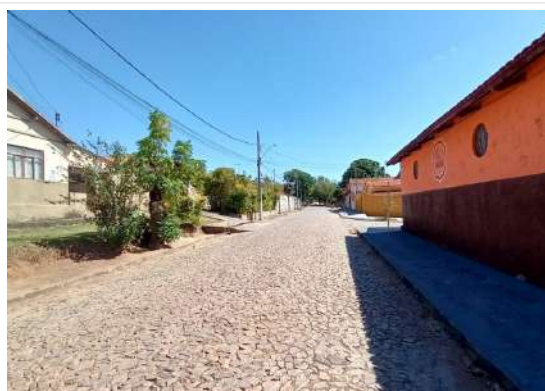
Pará de Minas  
Núcleo Histórico Urbano do Distrito de Ascensão  
Trecho da Avenida Presidente Kubitschek.  
(foto 07)  
Imagem: Vitória Moraes - 26/09/2025

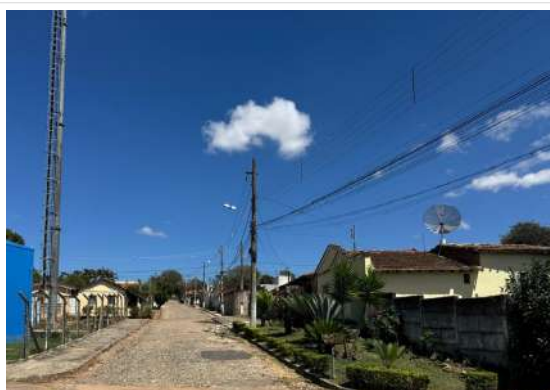
Pará de Minas  
Núcleo Histórico Urbano do Distrito de Ascensão  
Vista da Rua Nova Serrana em calçamento poliédrico.  
(foto 08)

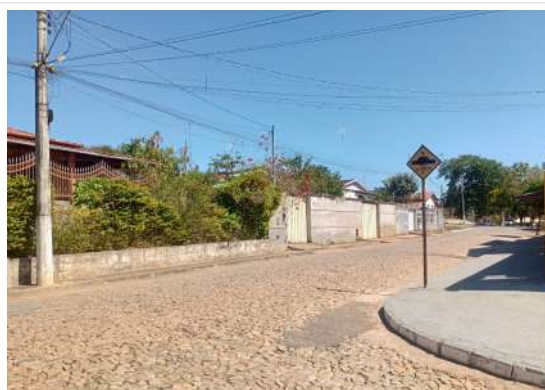
Pará de Minas  
Núcleo Histórico Urbano do Distrito de Ascensão  
Trecho da Avenida Presidente Kubitschek.  
(foto 09)

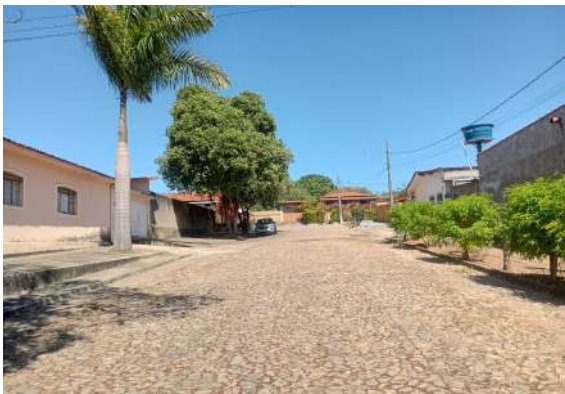
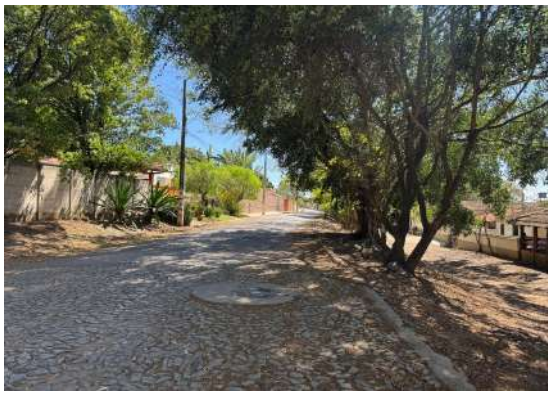
| <p>Pará de Minas</p> <p>Núcleo Histórico Urbano do Distrito de Ascensão Vista da Rua Pompéu em calçamento poliédrico.</p> <p>(foto 10)</p> <p>Imagem: Vitória Moraes - 26/09/2025</p> | <p>Pará de Minas</p> <p>Núcleo Histórico Urbano do Distrito de Ascensão</p> <p>Trecho de via lateral da Avenida Presidente Kubitscheck, onde a pavimentação é em calcário.</p> <p>(foto 11)</p> <p>Imagem: Vitória Moraes - 26/09/2025</p> |

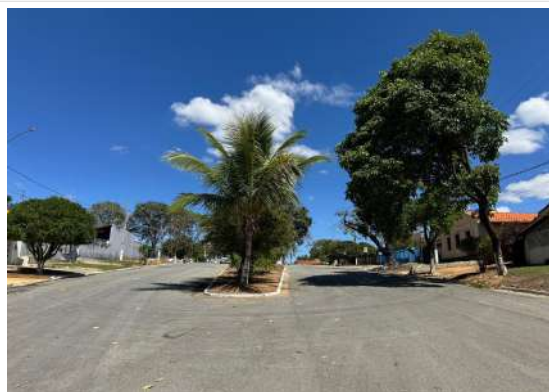
Pará de Minas  
 Núcleo Histórico Urbano do Distrito de Ascensão  
 A Rua Abdon Senen de Araújo é intensamente arborizada.  
 (foto 16)  
 Imagem: Vitória Moraes - 26/09/2025

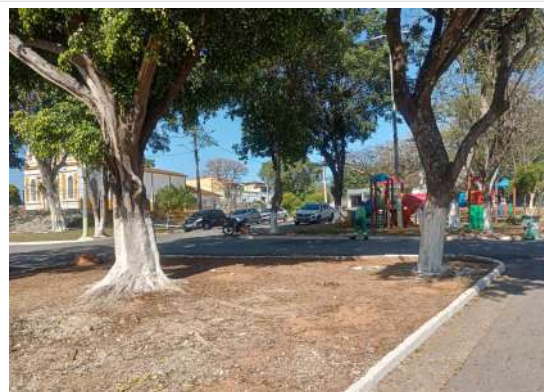
Pará de Minas  
 Núcleo Histórico Urbano do Distrito de Ascensão  
 Arborização intensa na Praça Santo Antônio.  
 (foto 17)  
 Imagem: Vitória Moraes - 26/09/2025

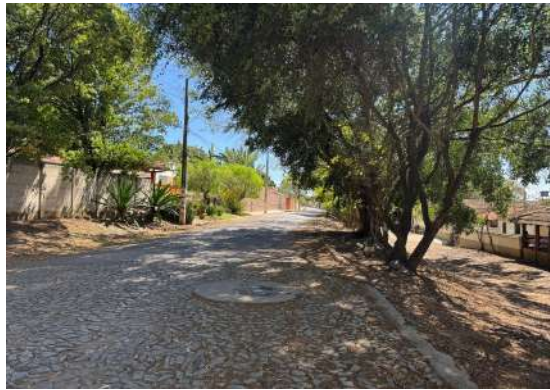
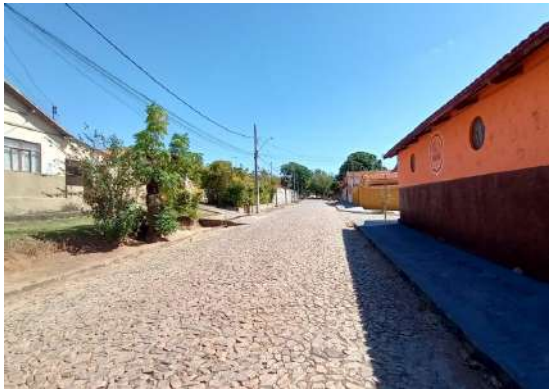
| <p>Pará de Minas<br/>Núcleo Histórico Urbano do Distrito de Ascensão<br/>Rua Raimundo Penaforte de Araújo exibe intensa arborização.<br/>(foto 18)<br/>Imagem: Vitória Moraes - 26/09/2025</p> | <p>Pará de Minas<br/>Núcleo Histórico Urbano do Distrito de Ascensão<br/>Na Avenida Presidente Kubitschek a vegetação se limita em maioria ao interior dos lotes.<br/>(foto 19)<br/>Imagem: Vitória Moraes - 26/09/2025</p> |

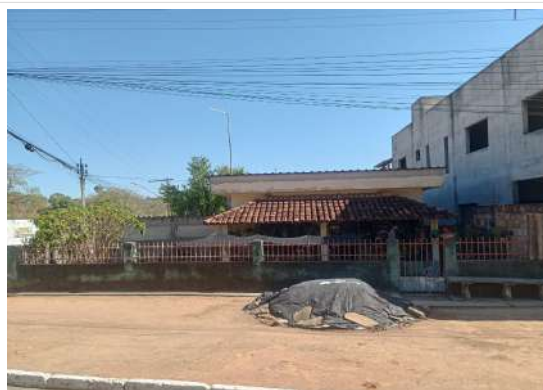
**DANOS VERIFICADOS/ OUTROS COMENTÁRIOS:** A Rua Raimundo Penaforte de Araújo apresenta suas calçadas em terra compactada e áreas ajardinadas que restringem a acessibilidade, nessa avenida e na Rua Abdon Senen de Araújo são verificados as mais variadas altimetrias.

Pará de Minas  
Núcleo Histórico Urbano do Distrito de Ascensão  
Calçada em terra batida permanece ocupada por material de obra, na Rua Abdon Senen de Araújo.  
(foto 21)  
Imagem: Vitória Moraes - 26/09/2025

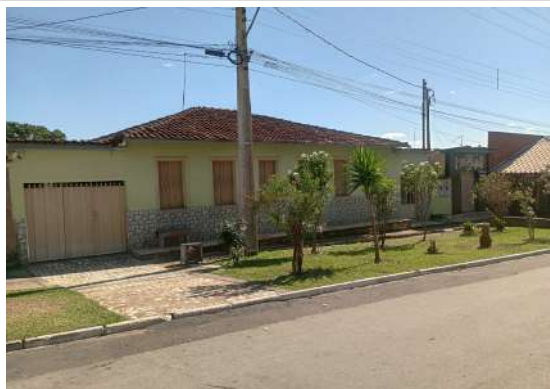
Pará de Minas  
Núcleo Histórico Urbano do Distrito de Ascensão  
Calçada exibindo grande área ajardinada na Rua Abdon Senen de Araújo.  
(foto 22)  
Imagem: Vitória Moraes - 26/09/2025

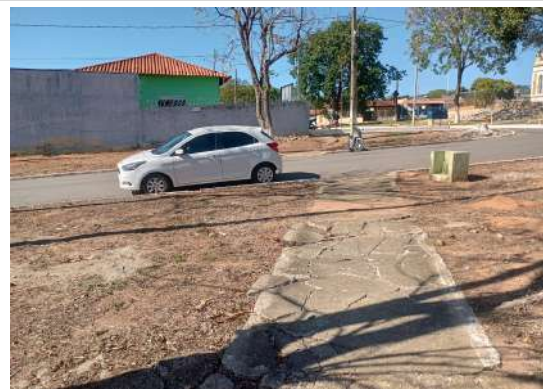
Pará de Minas  
Núcleo Histórico Urbano do Distrito de Ascensão  
Caminho com rampa de acessibilidade exibe perca de material na Rua Abdon Senen de Araújo.  
(foto 23)  
Imagem: Vitória Moraes - 26/09/2025

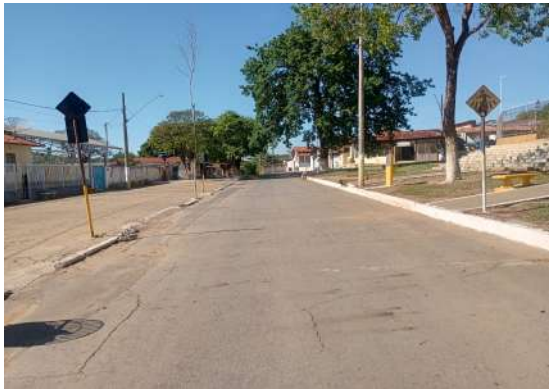
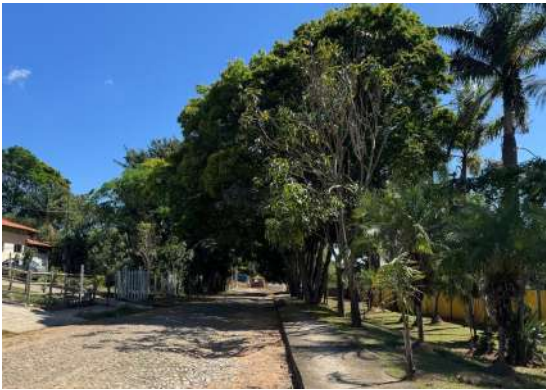
| <p>Pará de Minas<br/>Núcleo Histórico Urbano do Distrito de Ascensão<br/>Faixa de pedestre na Praça Santo Antônio, interligando a Igreja de Santo Antônio e a escola.<br/>(foto 24)<br/>Imagem: Vitória Moraes - 26/09/2025</p> | <p>Pará de Minas<br/>Núcleo Histórico Urbano do Distrito de Ascensão<br/>Calçada da Rua Raimundo Penaforte de Araújo, todas as sujidades foram retiradas da lateral da rua.<br/>(foto 25)<br/>Imagem: Vitória Moraes - 26/09/2025</p> |

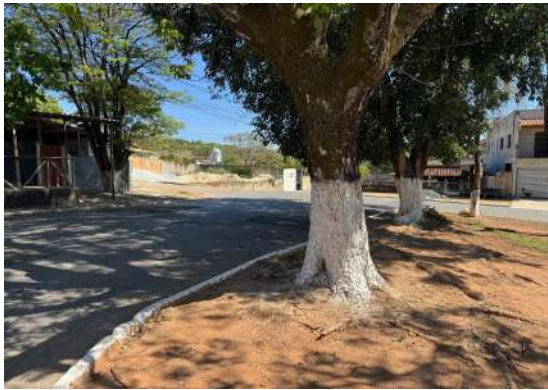
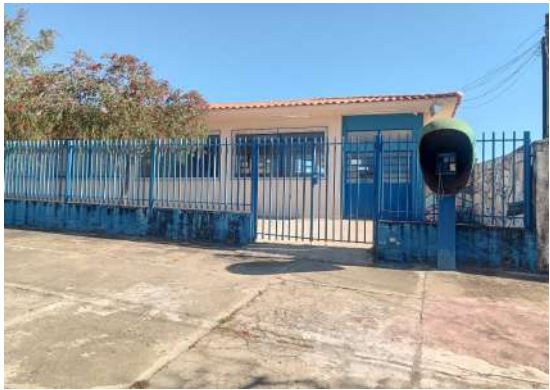
| <p>Pará de Minas<br/>Núcleo Histórico Urbano do Distrito de Ascensão<br/>Lixeira de metal removida próximo à Igreja Santo Antônio.<br/>(foto 28)<br/>Imagem: Vitória Moraes - 26/09/2025</p> | <p>Pará de Minas<br/>Núcleo Histórico Urbano do Distrito de Ascensão<br/>Telefone público no entorno da Praça Santo Antônio.<br/>(foto 29)<br/>Imagem: Vitória Moraes - 26/09/2025</p> |

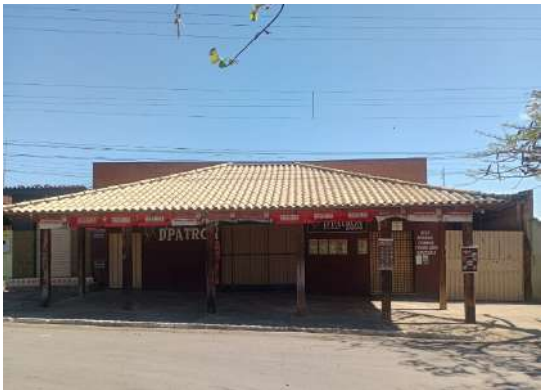
| 2.4 USOS DO PASSEIO | | | |
|---|---|---|---|
| <b>DANOS VERIFICADOS/ OUTROS COMENTÁRIOS:</b> O uso das calçadas como estacionamento de veículos e como extensão de um bar interfere na acessibilidade e na circulação de pessoas nas calçadas. | | | |

| <p>Pará de Minas<br/>Núcleo Histórico Urbano do Distrito de Ascensão<br/>Calçada utilizada como extensão de bar na Rua Abdon Senem de Araújo.<br/>(foto 30)<br/>Imagem: Vitória Moraes - 26/09/2025</p> | <p>Pará de Minas<br/>Núcleo Histórico Urbano do Distrito de Ascensão<br/>Materiais de construção permanece sobre o passeio na Avenida Abdon Senem de Araújo.<br/>(foto 31)<br/>Imagem: Vitória Moraes - 26/09/2025</p> |

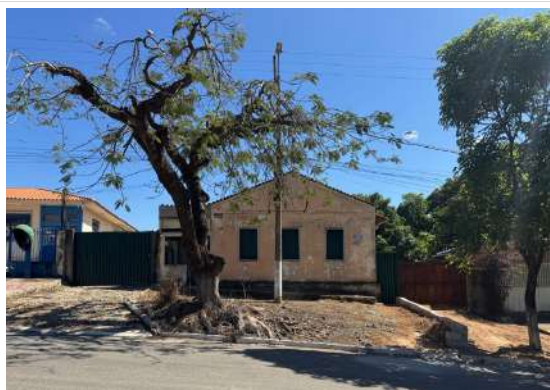
Pará de Minas  
 Núcleo Histórico Urbano do Distrito de Ascensão  
 Edificação à Avenida Abdon Senen de Araújo, 039.  
 (foto 34)  
 Imagem: Vitória Moraes - 26/09/2025

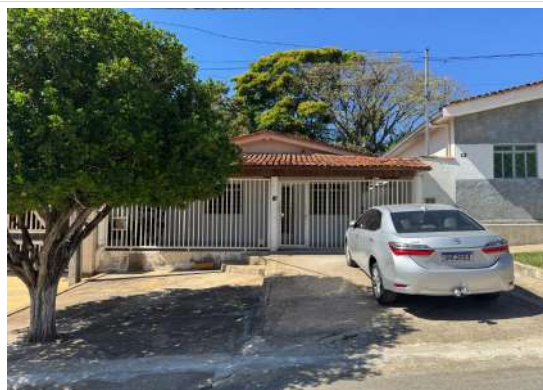
Pará de Minas  
 Núcleo Histórico Urbano do Distrito de Ascensão  
 Edificação à Avenida Abdon Senen de Araújo, 040.  
 (foto 35)  
 Imagem: Vitória Moraes - 26/09/2025

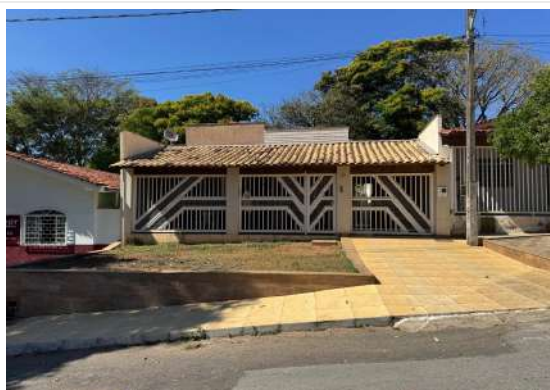
Pará de Minas  
 Núcleo Histórico Urbano do Distrito de Ascensão  
 Edificação à Avenida Abdon Senen de Araújo, 048.  
 (foto 36)  
 Imagem: Vitória Moraes - 26/09/2025

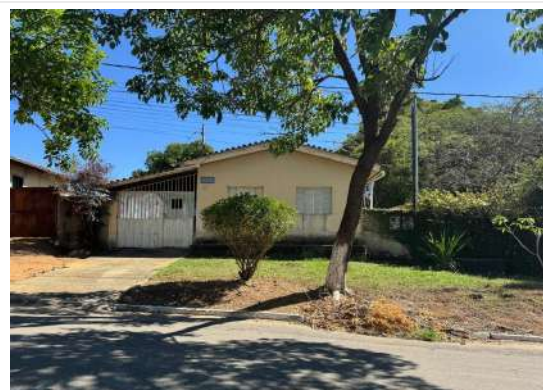
Pará de Minas  
 Núcleo Histórico Urbano do Distrito de Ascensão  
 Edificação à Avenida Abdon Senen de Araújo, 049.  
 (foto 37)  
 Imagem: Vitória Moraes - 26/09/2025

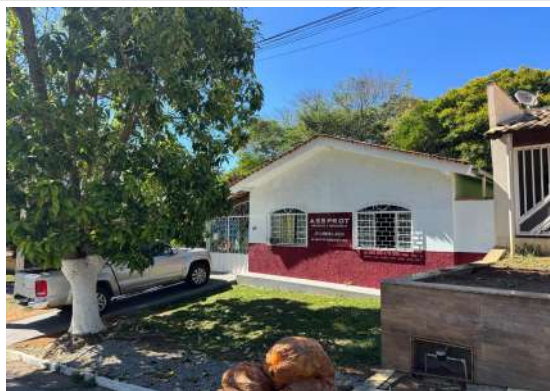
Pará de Minas  
Núcleo Histórico Urbano do Distrito de Ascensão  
Edificação à Avenida Abdon Senen de Araújo, 066.  
(foto 38)  
Imagem: Vitória Moraes - 26/09/2025

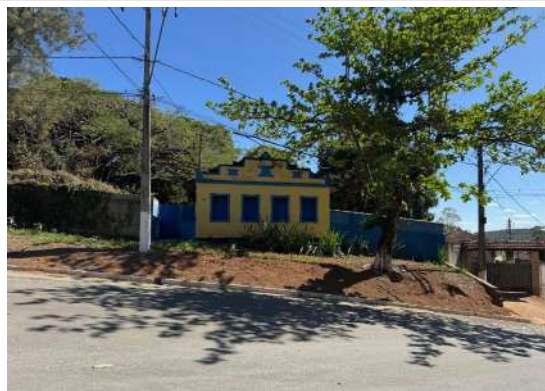
Pará de Minas  
Núcleo Histórico Urbano do Distrito de Ascensão  
Edificação à Avenida Abdon Senen e Araújo, 087.  
(foto 39)  
Imagem: Vitória Moraes - 26/09/2025

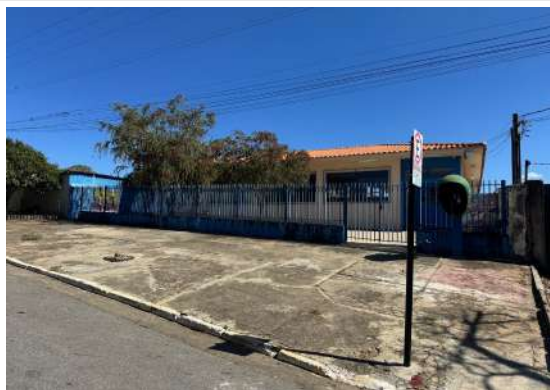
Pará de Minas  
Núcleo Histórico Urbano do Distrito de Ascensão  
Edificação à Avenida Abdon Senen de Araújo, 100.  
(foto 40)  
Imagem: Vitória Moraes - 26/09/2025

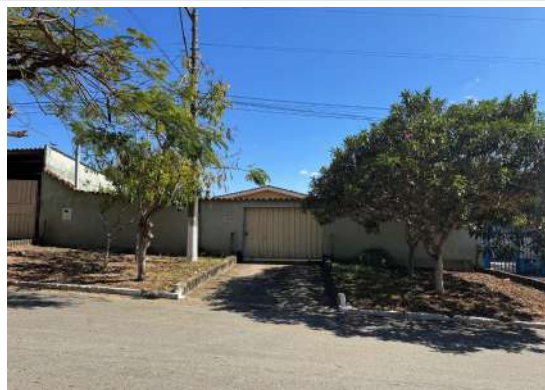
Pará de Minas  
Núcleo Histórico Urbano do Distrito de Ascensão  
Edificação à Avenida Abdon Senen de Araújo, 116.  
(foto 41)  
Imagem: Vitória Moraes - 26/09/2025

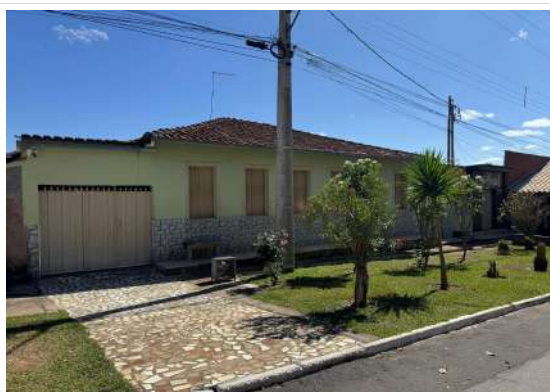
Pará de Minas  
Núcleo Histórico Urbano do Distrito de Ascensão  
Edificação à Avenida Abdon Senen de Araújo, 130.  
(foto 42)  
Imagem: Vitória Moraes - 26/09/2025

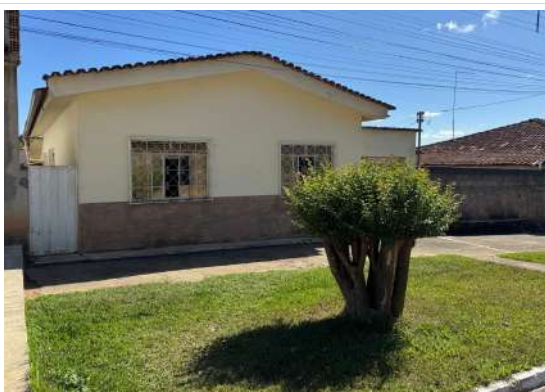
Pará de Minas  
Núcleo Histórico Urbano do Distrito de Ascensão  
Edificação à Avenida Abdon Senem de Araújo, 150.  
(foto 43)  
Imagem: Vitória Moraes - 26/09/2025

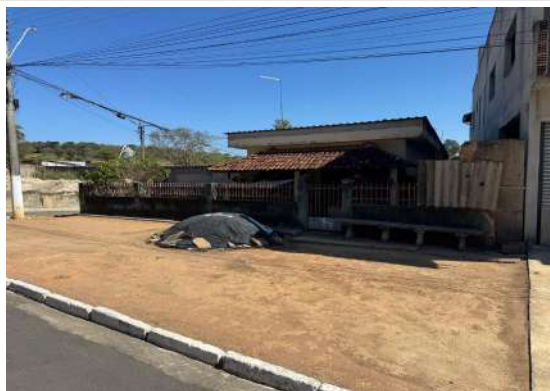
Pará de Minas  
Núcleo Histórico Urbano do Distrito de Ascensão  
Edificação à Avenida Abdon Senen de Araújo, 160.  
(foto 44)  
Imagem: Vitória Moraes - 26/09/2025

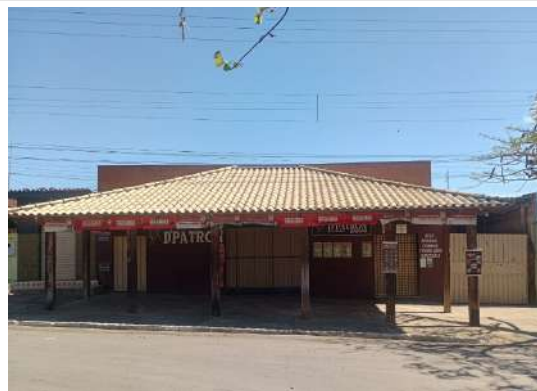
Pará de Minas  
Núcleo Histórico Urbano do Distrito de Ascensão  
Edificação à Avenida Abdon Senen de Araújo, SN. (Lateral 130)  
(foto 45)  
Imagem: Vitória Moraes - 26/09/2025

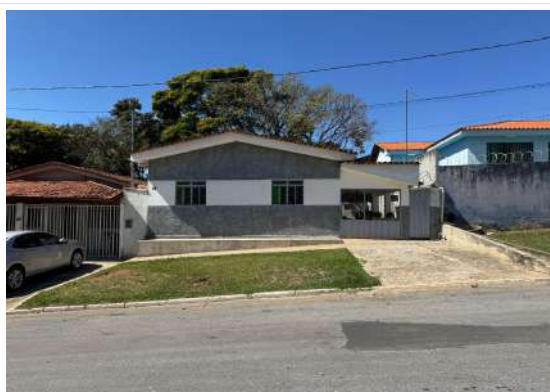
Pará de Minas  
Núcleo Histórico Urbano do Distrito de Ascensão  
Edificação à Avenida Abdon Senen de Araújo, 038.  
(foto 46)  
Imagem: Vitória Moraes - 26/09/2025

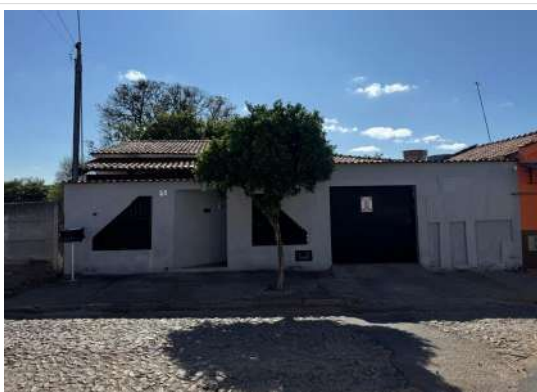
Pará de Minas  
Núcleo Histórico Urbano do Distrito de Ascensão  
Edificação à Avenida Presidente Kubitschek, s/nº (lateral 069).  
(foto 47)  
Imagem: Vitória Moraes - 26/09/2025

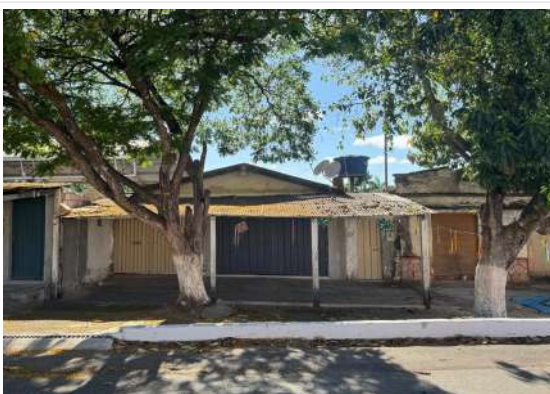
Pará de Minas  
Núcleo Histórico Urbano do Distrito de Ascensão  
Edificação à Avenida Presidente Kubitschek, 007  
(foto 48)  
Imagem: Vitória Moraes - 26/09/2025

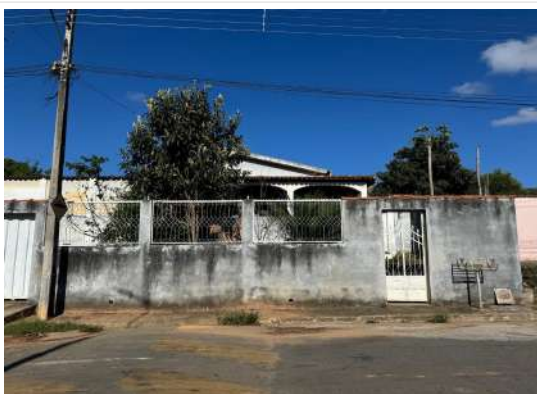
Pará de Minas  
Núcleo Histórico Urbano do Distrito de Ascensão  
Edificação à Avenida Presidente Kubitschek, 050.  
(foto 49)  
Imagem: Vitória Moraes - 26/09/2025

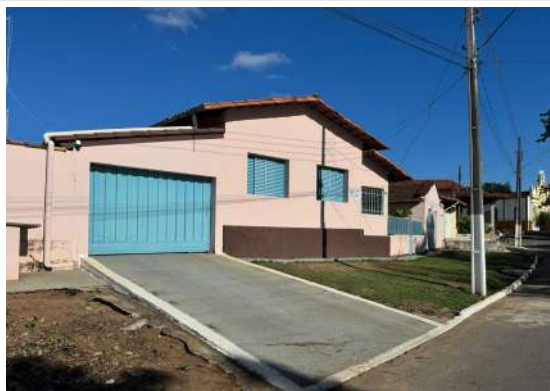
Pará de Minas  
Núcleo Histórico Urbano do Distrito de Ascensão  
Edificação à Avenida Presidente Kubitschek, 055.  
(foto 50)  
Imagem: Vitória Moraes - 26/09/2025

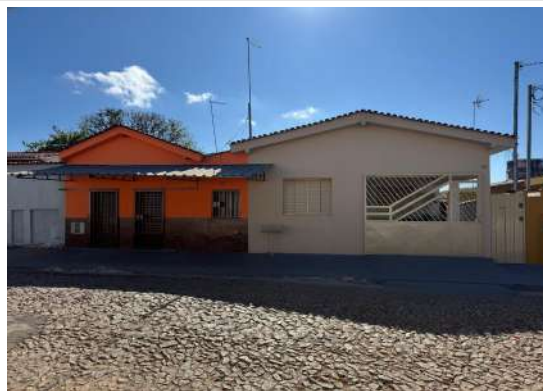
Pará de Minas  
Núcleo Histórico Urbano do Distrito de Ascensão  
Edificação à Avenida Presidente Kubitschek, 069.  
(foto 51)  
Imagem: Vitória Moraes - 26/09/2025

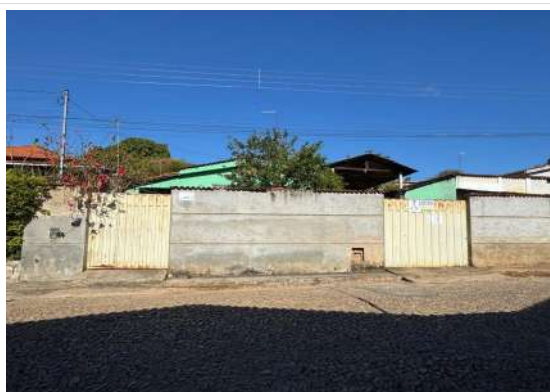
Pará de Minas  
Núcleo Histórico Urbano do Distrito de Ascensão  
Edificação à Avenida Presidente Kubitschek, 072.  
(foto 52)  
Imagem: Vitória Moraes - 26/09/2025

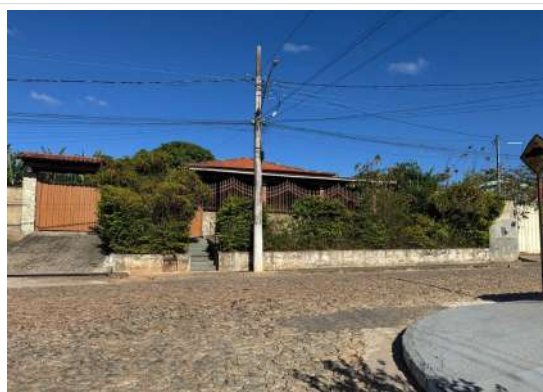
Pará de Minas  
Núcleo Histórico Urbano do Distrito de Ascensão  
Edificação à Avenida Presidente Kubitschek, 086.  
(foto 53)  
Imagem: Vitória Moraes - 26/09/2025

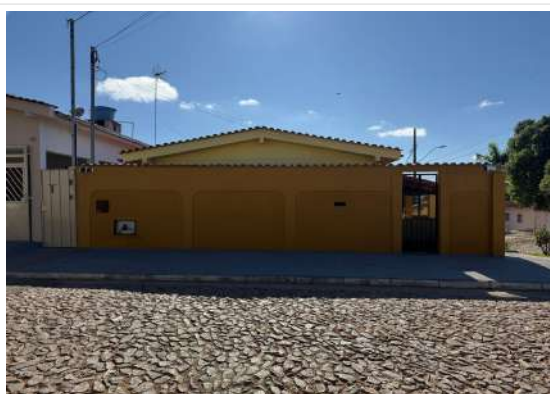
Pará de Minas  
Núcleo Histórico Urbano do Distrito de Ascensão  
Edificação à Avenida Presidente Kubitschek, 095.  
(foto 54)  
Imagem: Vitória Moraes - 26/09/2025

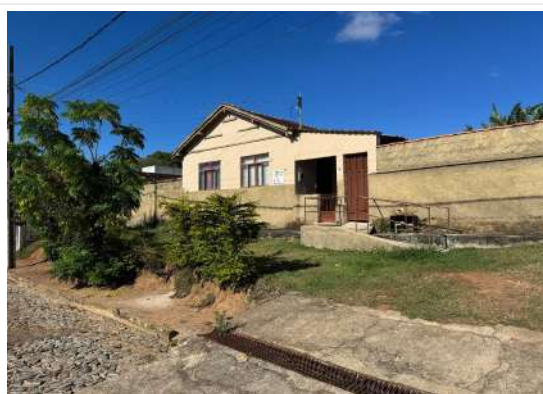
Pará de Minas  
Núcleo Histórico Urbano do Distrito de Ascensão  
Edificação à Avenida Presidente Kubitschek, 110.  
(foto 55)  
Imagem: Vitória Moraes - 26/09/2025

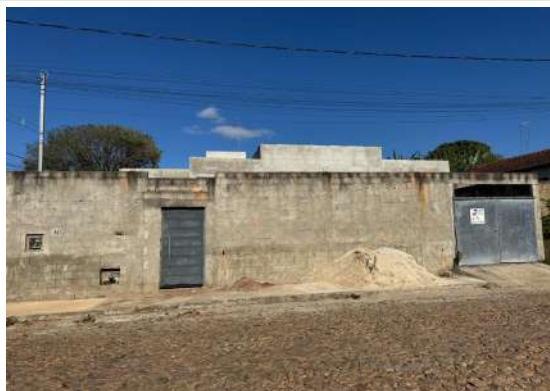
Pará de Minas  
Núcleo Histórico Urbano do Distrito de Ascensão  
Edificação à Avenida Presidente Kubitschek, 126.  
(foto 56)  
Imagem: Vitória Moraes - 26/09/2025

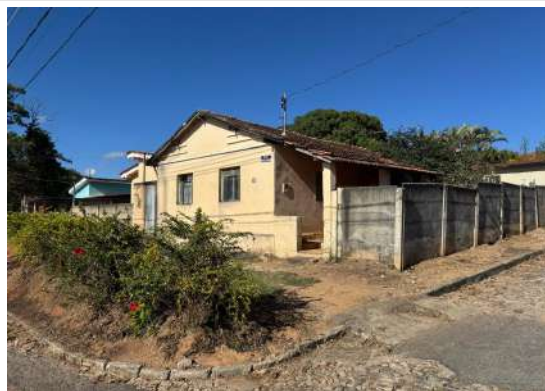
Pará de Minas  
Núcleo Histórico Urbano do Distrito de Ascensão  
Edificação à Avenida Presidente Kubitschek, 160.  
(foto 57)  
Imagem: Vitória Moraes - 26/09/2025

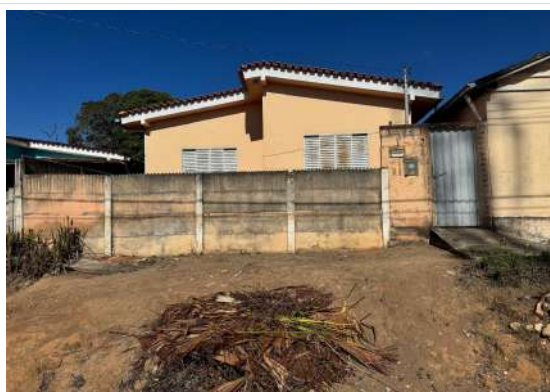
Pará de Minas  
Núcleo Histórico Urbano do Distrito de Ascensão  
Edificação à Avenida Presidente Kubitschek, s/n (lateral 160).  
(foto 58)  
Imagem: Vitória Moraes - 26/09/2025

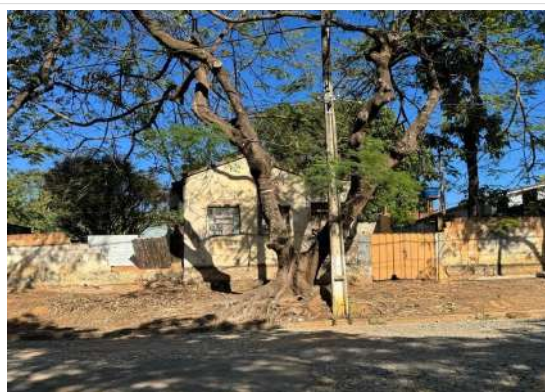
Pará de Minas  
Núcleo Histórico Urbano do Distrito de Ascensão  
Edificação à Avenida Presidente Kubitschek, 210.  
(foto 59)  
Imagem: Vitória Moraes - 26/09/2025

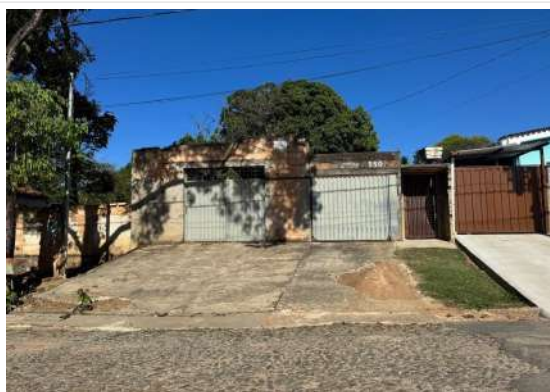
Pará de Minas  
Núcleo Histórico Urbano do Distrito de Ascensão  
Edificação à Avenida Presidente Kubitschek, s/n (Lateral 210).  
(foto 60)  
Imagem: Vitória Moraes - 26/09/2025

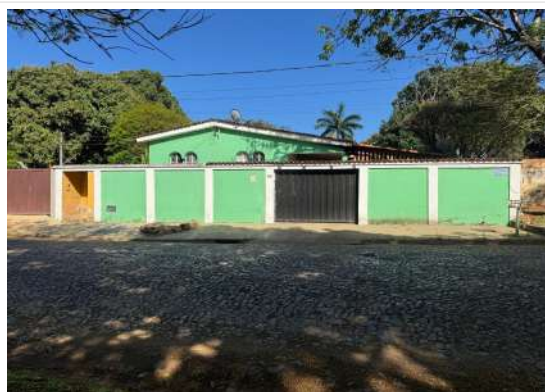
Pará de Minas  
Núcleo Histórico Urbano do Distrito de Ascensão  
Edificação à Avenida Presidente Kubitschek, 230.  
(foto 61)  
Imagem: Vitória Moraes - 26/09/2025

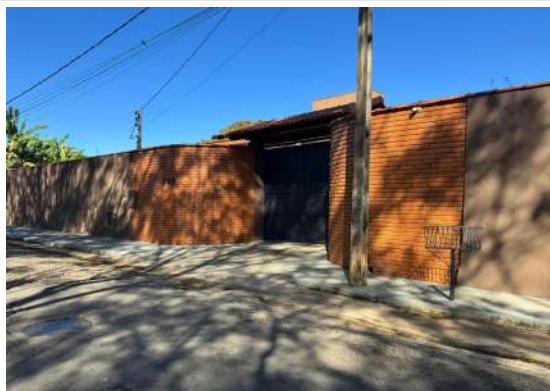
Pará de Minas  
Núcleo Histórico Urbano do Distrito de Ascensão  
Edificação à Avenida Presidente Kubitschek, 300.  
(foto 62)  
Imagem: Vitória Moraes - 26/09/2025

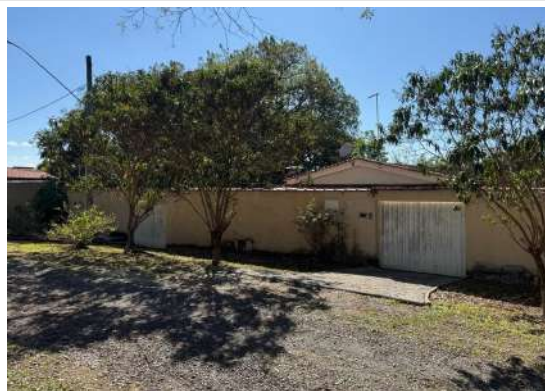
Pará de Minas  
Núcleo Histórico Urbano do Distrito de Ascensão  
Edificação à Avenida Presidente Kubitschek, 301.  
(foto 63)  
Imagem: Vitória Moraes - 26/09/2025

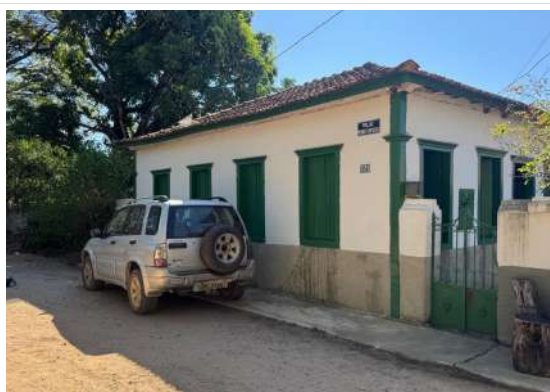
Pará de Minas  
Núcleo Histórico Urbano do Distrito de Ascensão  
Edificação à Avenida Presidente Kubitschek, 321.  
(foto 64)  
Imagem: Vitória Moraes - 26/09/2025

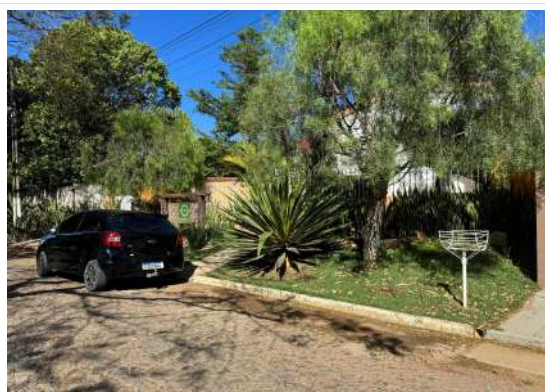
Pará de Minas  
Núcleo Histórico Urbano do Distrito de Ascensão  
Edificação à Avenida Presidente Kubitschek, 336.  
(foto 65)  
Imagem: Vitória Moraes - 26/09/2025

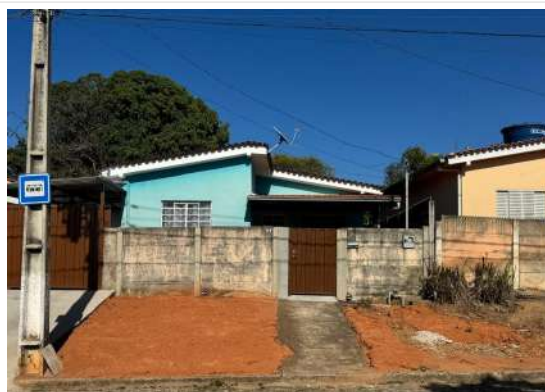
Pará de Minas  
Núcleo Histórico Urbano do Distrito de Ascensão  
Edif. à Avenida Presidente Kubitschek, 180.  
(foto 67)  
Imagem: Vitória Moraes - 26/09/2025

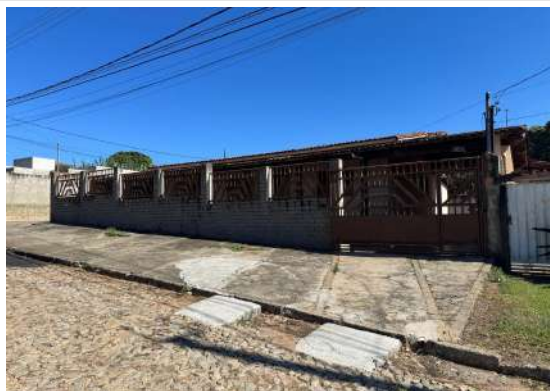
Pará de Minas  
Núcleo Histórico Urbano do Distrito de Ascensão  
Edif. à Avenida Presidente Kubitschek, 26.  
(foto 68)  
Imagem: Vitória Moraes - 26/09/2025

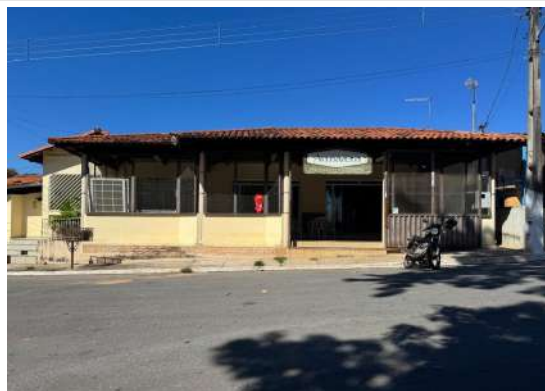
Pará de Minas  
Núcleo Histórico Urbano do Distrito de Ascensão  
Edificação à Praça Santo Antônio, 015.  
(foto 69)  
Imagem: Vitória Moraes - 26/09/2025

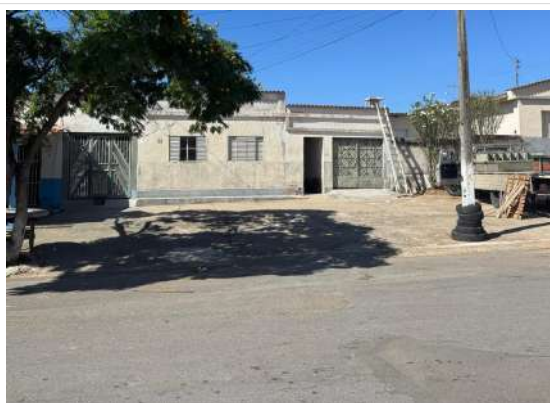
Pará de Minas  
Núcleo Histórico Urbano do Distrito de Ascensão  
Edificação à Praça Santo Antônio, 039.  
(foto 70)  
Imagem: Vitória Moraes - 26/09/2025

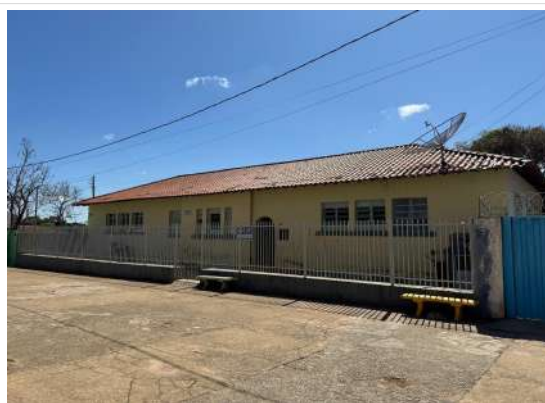
Pará de Minas  
Núcleo Histórico Urbano do Distrito de Ascensão  
Edificação à Praça Santo Antônio, 052.  
(foto 71)  
Imagem: Vitória Moraes - 26/09/2025

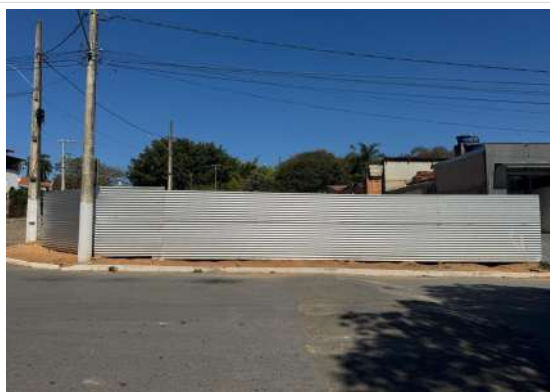
Pará de Minas  
Núcleo Histórico Urbano do Distrito de Ascensão  
Edificação à Praça Santo Antônio, 105 foi demolida conforme  
aprovação do conselho.  
(foto 72)

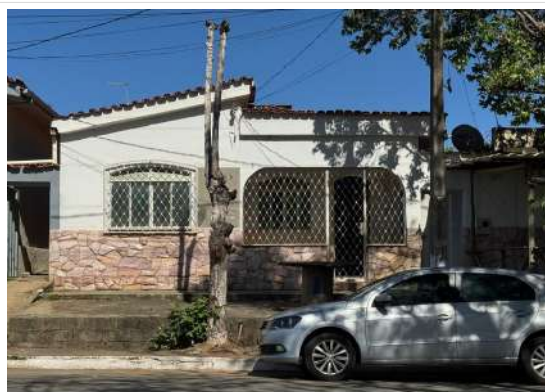
Pará de Minas  
Núcleo Histórico Urbano do Distrito de Ascensão  
Edificação à Praça Santo Antônio, 129.  
(foto 73)  
Imagem: Vitória Moraes - 26/09/2025

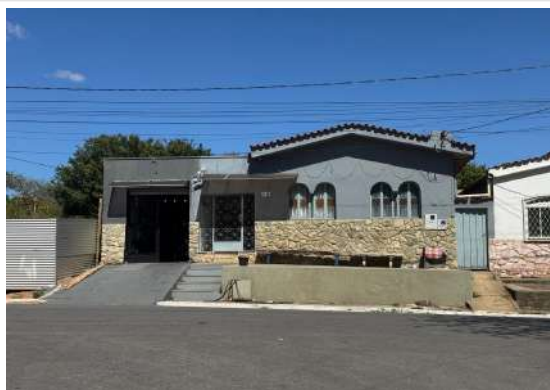
Pará de Minas  
 Núcleo Histórico Urbano do Distrito de Ascensão  
 Calçada em diferentes níveis, observada em frente a Edificação  
 à Praça Santo Antônio, 121.  
 (foto 74)  
 Imagem: Vitória Moraes - 26/09/2025

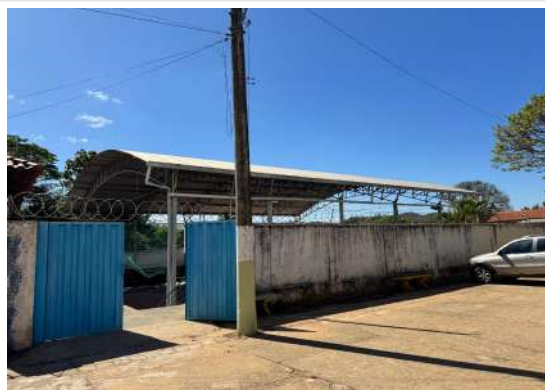
Pará de Minas  
 Núcleo Histórico Urbano do Distrito de Ascensão  
 Edificação à Praça Santo Antônio, SN.  
 (foto 75)  
 Imagem: Vitória Moraes - 26/09/2025

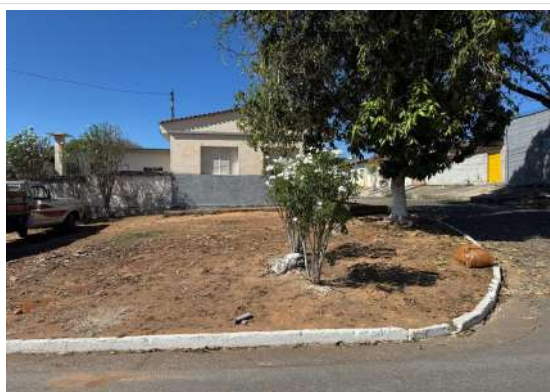
Pará de Minas  
 Núcleo Histórico Urbano do Distrito de Ascensão  
 Edificação à Praça Santo Antônio, SN (lateral nº039).  
 (foto 76)  
 Imagem: Vitória Moraes - 26/09/2025

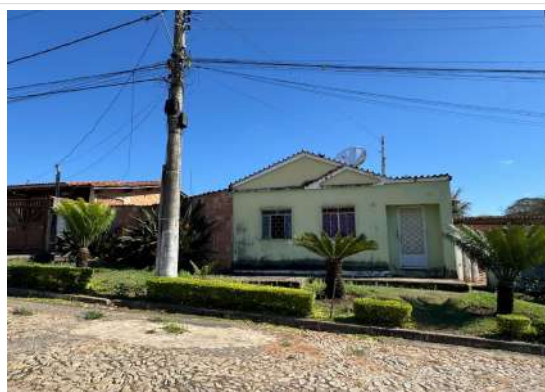
Pará de Minas  
 Núcleo Histórico Urbano do Distrito de Ascensão  
 Edificação à Rua Nova Serrana, 016.  
 (foto 77)  
 Imagem: Vitória Moraes - 26/09/2025

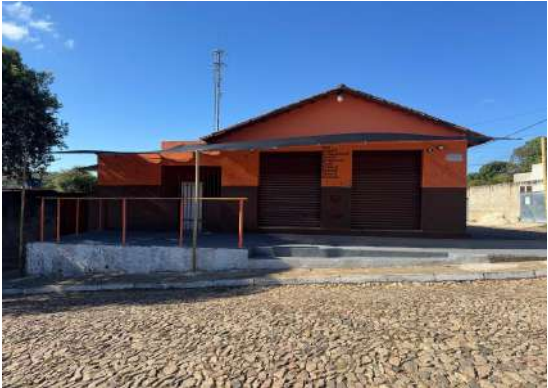
| <p>Edificação à Rua Pompéu, 028.<br/> (foto 78)<br/> Imagem: Vitória Moraes - 26/09/2025</p> | <p>Edificação à Rua Pompéu, 038.<br/> (foto 79)<br/> Imagem: Vitória Moraes - 26/09/2025</p> |

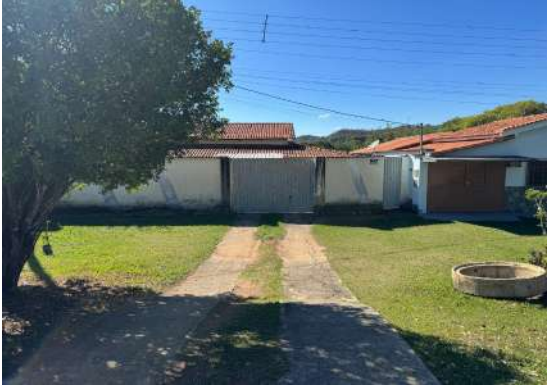
| <p>Pará de Minas<br/> Núcleo Histórico Urbano do Distrito de Ascensão<br/> Edificação à Rua Pompéu, 049.<br/> (foto 80)<br/> Imagem: Vitória Moraes - 26/09/2025</p> | <p>Pará de Minas<br/> Núcleo Histórico Urbano do Distrito de Ascensão<br/> Edificação à Rua Raimundo Penaforte, de Araújo, 020.<br/> (foto 81)<br/> Imagem: Vitória Moraes - 26/09/2025</p> |

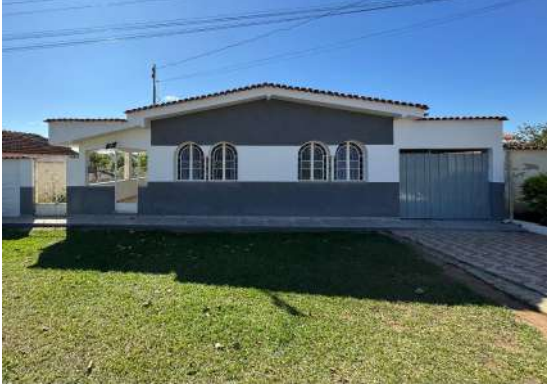
| <p>Pará de Minas<br/> Núcleo Histórico Urbano do Distrito de Ascensão<br/> Edificação à Rua Raimundo Penaforte, de Araújo, 040.<br/> (foto 82)<br/> Imagem: Vitória Moraes - 26/09/2025</p> | <p>Pará de Minas<br/> Núcleo Histórico Urbano do Distrito de Ascensão<br/> Edificação à Rua Raimundo Penaforte, de Araújo, 045.<br/> (foto 83)<br/> Imagem: Vitória Moraes - 26/09/2025</p> |

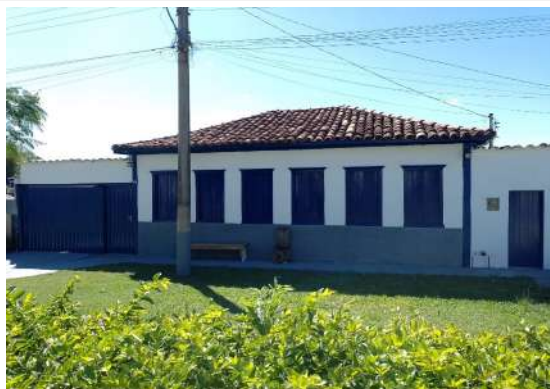
Núcleo Histórico Urbano do Distrito de Ascensão  
 Edificação à Rua Raimundo Penaforte, de Araújo, 060.  
 (foto 84)  
 Imagem: Vitória Moraes - 26/09/2025

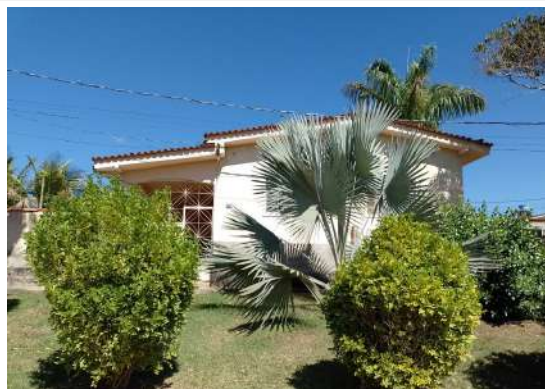
Núcleo Histórico Urbano do Distrito de Ascensão  
 Edificação à Rua Raimundo Penaforte de Araújo, 074.  
 (foto 85)  
 Imagem: Vitória Moraes - 26/09/2025

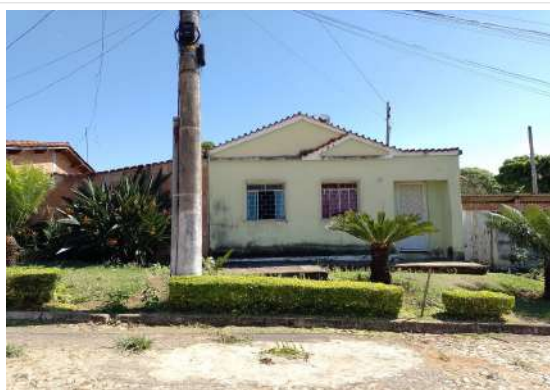
Pará de Minas  
 Núcleo Histórico Urbano do Distrito de Ascensão  
 Edificação restaurada à Rua Raimundo Penaforte de Araújo,  
 090.  
 (foto 86)  
 Imagem: Vitória Moraes - 26/09/2025

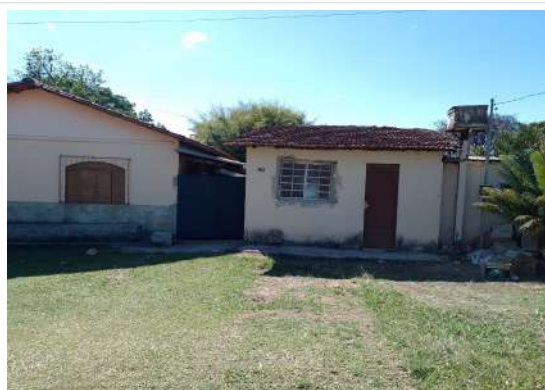
Pará de Minas  
 Núcleo Histórico Urbano do Distrito de Ascensão  
 Edificação à Rua Raimundo Penaforte, de Araújo, 121.  
 (foto 87)  
 Imagem: Vitória Moraes - 26/09/2025

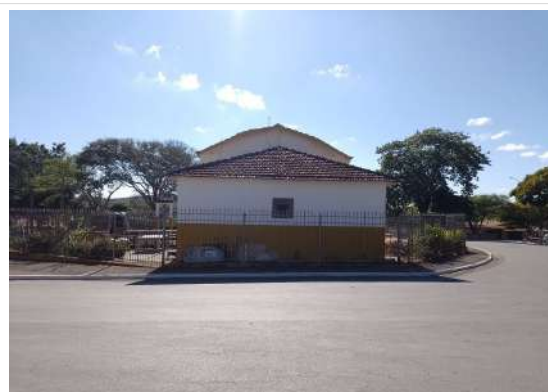
Pará de Minas  
 Núcleo Histórico Urbano do Distrito de Ascensão  
 Rua Raimundo Penaforte de Araújo, SN (lateral nº142). A edificação exibe nova camada pictórica.  
 (foto 105)  
 Imagem: Vitória Moraes - 26/09/2025

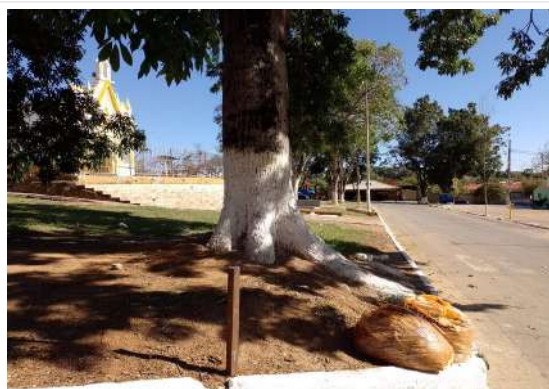
**DANOS VERIFICADOS/ OUTROS COMENTÁRIOS:** O principal dano verificado é a grande perda de gramíneas na Praça, essa cobertura deu lugar à terra batida na maior parte do bem.

| Praça Santo Antônio, em frente à Igreja de Santo Antônio.<br>(foto 110)<br>Imagem: Vitória Moraes - 26/09/2025 | Área de gramíneas adjacente a frente da Igreja de Santo Antônio.<br>(foto 111)<br>Imagem: Vitória Moraes - 26/09/2025 |

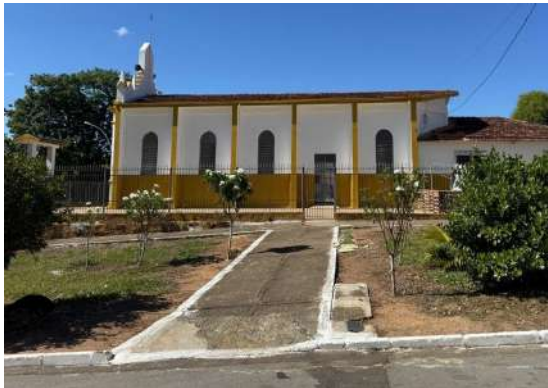
| Pará de Minas<br>Núcleo Histórico Urbano do Distrito de Ascensão<br>Área de gramíneas adjacente a lateral direita da Igreja de Santo Antônio.<br>(foto 112)<br>Imagem: Vitória Moraes - 26/09/2025 | Pará de Minas<br>Núcleo Histórico Urbano do Distrito de Ascensão<br>Passarela em concreto que leva à Igreja de Santo Antônio.<br>(foto 113)<br>Imagem: Vitória Moraes - 26/09/2025 |

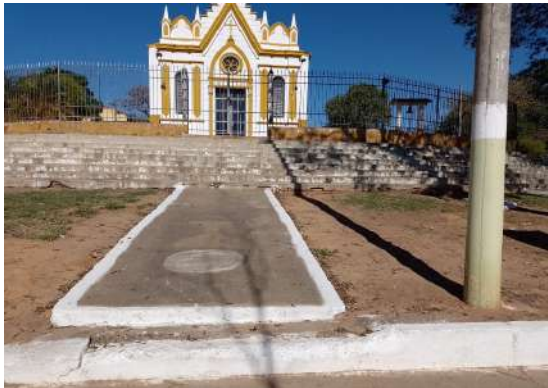
**DANOS VERIFICADOS/ OUTROS COMENTÁRIOS:** A terra batida é a cobertura comum a quase toda a área da praça, verificando alguns pontos com a antiga cobertura original em gramíneas, sendo que no entorno da Igreja são verificadas melhores condições dessa cobertura. O concreto das passarelas se encontra em bom estado, apesar de exibir fissuras.

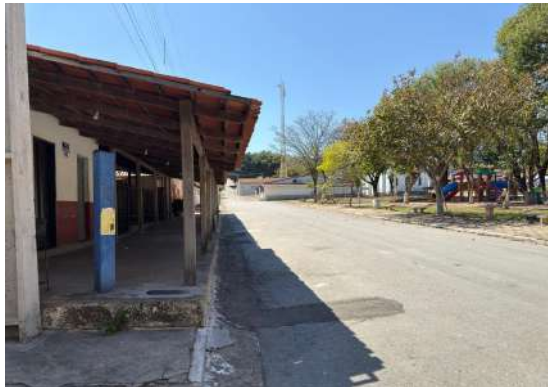
| Pará de Minas<br>Núcleo Histórico Urbano do Distrito de Carioca<br>Vista da via Nossa Senhora da Piedade com pavimentação asfáltica em bom estado.<br>(foto 02)<br>Imagem: Vitória Moraes - 30/09/2025 | Pará de Minas<br>Núcleo Histórico Urbano do Distrito de Carioca<br>Via Praça Nossa Senhora de Lourdes em bom estado.<br>(foto 03)<br>Imagem: Vitória Moraes - 30/09/2025 |

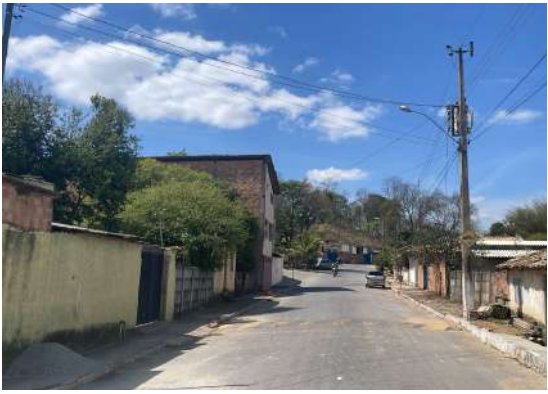
| <p>Pará de Minas<br/>Núcleo Histórico Urbano do Distrito de Carioca<br/>Vista da via Dona Maria Lopes Cançado com pavimentação asfáltica em bom estado.<br/>(foto 04)<br/>Imagem: Vitória Moraes - 30/09/2025</p> | <p>Pará de Minas<br/>Núcleo Histórico Urbano do Distrito de Carioca<br/>Vista da Rua N. Sra. Aparecida exibindo remendos no asfalto e acúmulo de terra.<br/>(foto 05)<br/>Imagem: Vitória Moraes - 30/09/2025</p> |

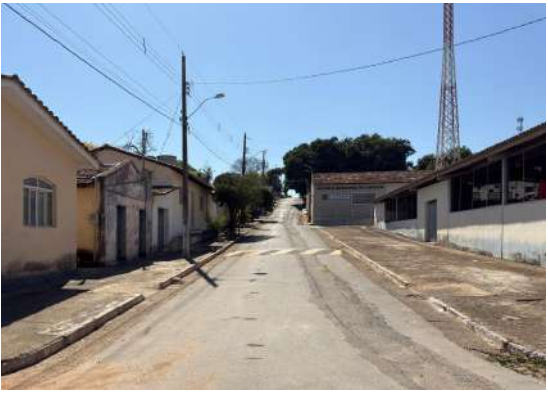
| 1. VIAS | ESTADO DE CONSERVAÇÃO | | | |
|---|---|---|---|---|
| <b>DANOS VERIFICADOS<sup>9</sup>/ OUTROS COMENTÁRIOS:</b> A maioria dos trechos das vias apresenta bom estado de conservação, nas camadas asfálticas são observadas fissuras e o calçamento poliédrico exibe alguma perda de material e ondulações. O acúmulo de sujidades, terra e areia, é observado sobre os dois tipos de pavimentação das vias, especialmente nas vias de menor nível do distrito, parte baixa da via Praça Nossa Senhora de Lourdes e ruas São Francisco e Dona Maria Lopes Cançado. Também são observados remendos de asfalto nas vias em calçamento poliédrico. | | | | |

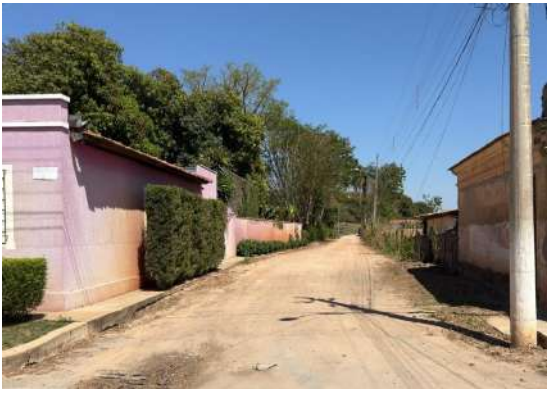
| <p>Pará de Minas<br/>Núcleo Histórico Urbano do Distrito de Carioca<br/>Estrada para Lago Azul em terra compactada.<br/>(foto 06)<br/>Imagem: Vitória Moraes - 30/09/2025</p> | <p>Pará de Minas<br/>Núcleo Histórico Urbano do Distrito de Carioca<br/>Vista da via Dom Bosco em calçamento poliédrico, com acúmulo de terra e areia.<br/>(foto 07)<br/>Imagem: Vitória Moraes - 30/09/2025</p> |

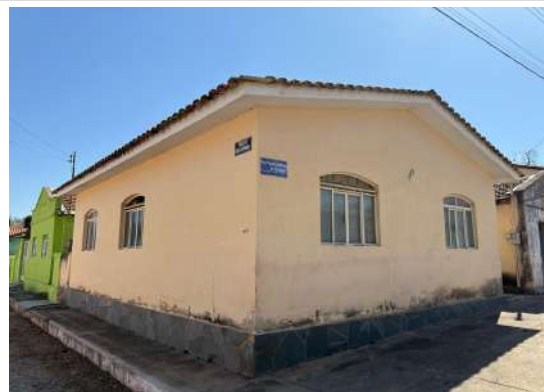
Pará de Minas  
Núcleo Histórico Urbano do Distrito de Carioca  
Placas de logradouro em bom estado na Rua Nossa Senhora Aparecida.  
(foto 09)  
Imagem: Vitória Moraes - 30/09/2025

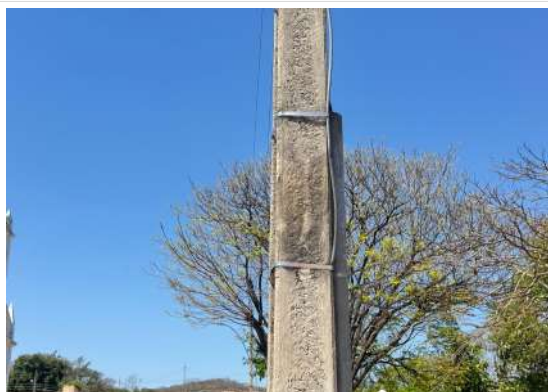
Pará de Minas  
Núcleo Histórico Urbano do Distrito de Carioca  
A placa de trânsito anteriormente existente foi removida.  
(foto 10)  
Imagem: Vitória Moraes - 30/09/2025
