PREFEITURA MUNICIPAL DE PARÁ DE MINAS/MG

# Salvaguarda e Promoção

LAUDOS TÉCNICOS DO ESTADO DE CONSERVAÇÃO DOS BENS  
MATERIAIS PROTEGIDOS POR TOMBAMENTO NA ESFERA  
MUNICIPAL

ICMS  
Cultural  
2025/2027

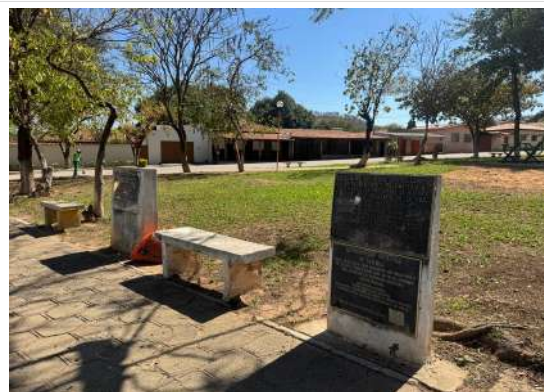
Pará de Minas  
Núcleo Histórico Urbano do Distrito de Carioca  
Placa informativa de obras realizadas na Praça Nossa Senhora de Lourdes.  
(foto 11)  
Imagem: Vitória Moraes - 30/09/2025

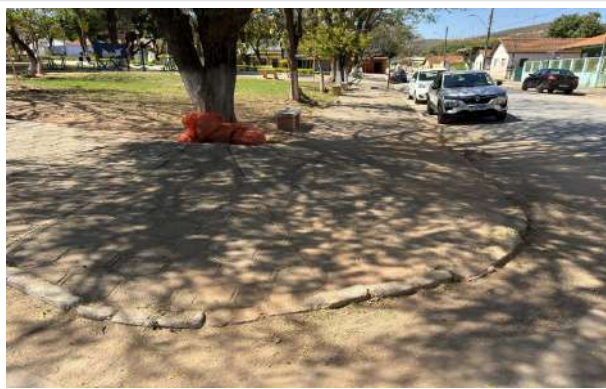
| TIPO | (X) | | (X) |
|---|---|---|---|
| <b>DANOS VERIFICADOS/ OUTROS COMENTÁRIOS:</b> Não são verificadas muitas bocas de lobo no conjunto, as existentes se encontram obstruídas pelo acúmulo de terra, areia, folhas e lixo, o que também é observada em sarjetas de todas as vias do bem. Essa situação é especialmente as vias de menor nível no conjunto como a Rua São Francisco, trecho da via Praça Nossa Senhora de Lourdes e a Rua Dom Bosco. | | | |

Pará de Minas  
 Núcleo Histórico Urbano do Distrito de Carioca  
 Sarjetas rasas na via da Praça Nossa Senhora de Lourdes apresentando acúmulo de areia e água.  
 (foto 13)  
 Imagem: Vitória Moraes - 30/09/2025

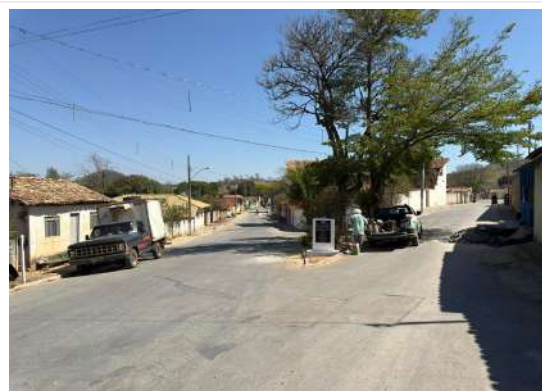
Pará de Minas  
Núcleo Histórico Urbano do Distrito de Carioca  
Arborização no entroncamento das Ruas Nossa Senhora da Piedade e D. Maria Lopes Cançado.  
(foto 15)  
Imagem: Vitória Moraes - 30/09/2025

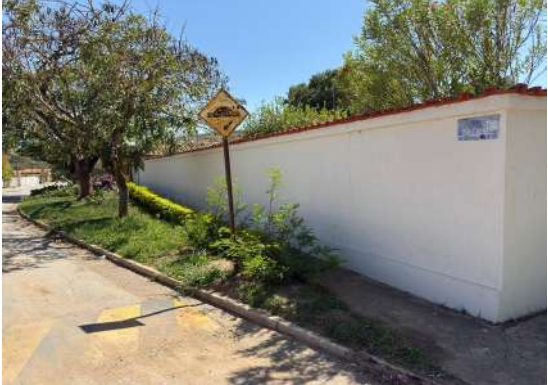
| <p>Pará de Minas<br/> Núcleo Histórico Urbano do Distrito de Carioca<br/> Trecho da Rua São Francisco exibindo paisagismo com arbustos e vegetação de médio porte.<br/> (foto 16)<br/> Imagem: Vitória Moraes - 30/09/2025</p> | <p>Pará de Minas<br/> Núcleo Histórico Urbano do Distrito de Carioca<br/> Arborização no entroncamento das Ruas Nossa Senhora da Piedade e D. Maria Lopes Cançado.<br/> (foto 17)<br/> Imagem: Vitória Moraes - 30/09/2025</p> |

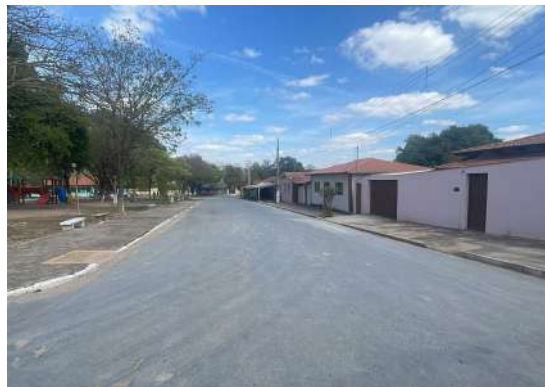
Pará de Minas  
 Núcleo Histórico Urbano do Distrito de Carioca  
 Passeio largo e rampa de acessibilidade na via Praça Nossa Senhora de Lourdes.  
 (foto 19)  
 Imagem: Vitória Moraes - 30/09/2025

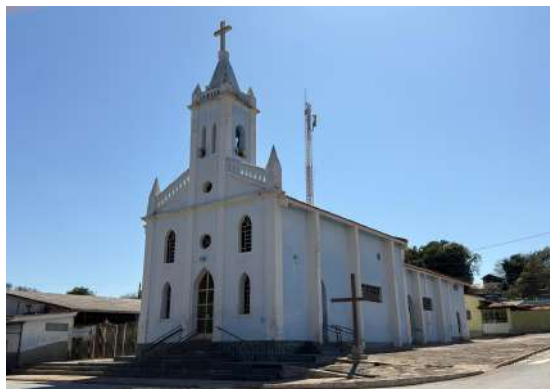
Pará de Minas  
 Núcleo histórico Urbano do Distrito de Carioca  
 Rampa de acessibilidade para a entrada na lateral direita da Igreja de Nossa Senhora de Lourdes.  
 (foto 20)  
 Imagem: Vitória Moraes - 30/09/2025

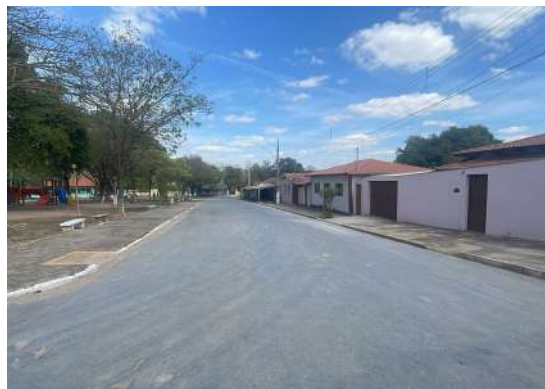
Pará de Minas  
 Núcleo Histórico Urbano do Distrito de Carioca  
 Passeio largo e rampa de acessibilidade na via Praça Nossa Senhora de Lourdes.  
 (foto 21)  
 Imagem: Lais Costa – 30/09/2025

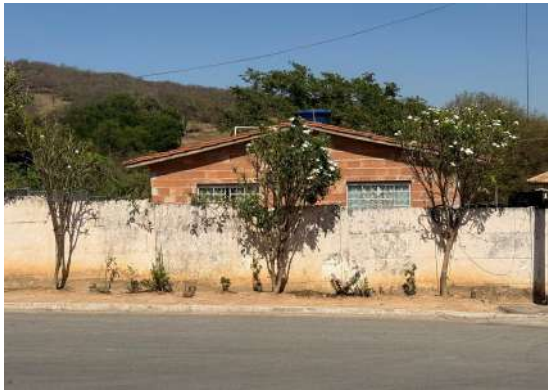
| <p>Pará de Minas<br/>Núcleo Histórico Urbano do Distrito de Carioca<br/>Trecho do passeio em terra batida da Rua Dona Maria Lopes<br/>Cançado em terra compactada.<br/>(foto 22)<br/>Imagem: Vitória Moraes - 30/09/2025</p> | <p>Pará de Minas<br/>Núcleo Histórico Urbano do Distrito de Carioca<br/>Área ajardinada em toda extensão da calçada em trecho da Rua São Francisco.<br/>(foto 23)<br/>Imagem: Vitória Moraes - 30/09/2025</p> |

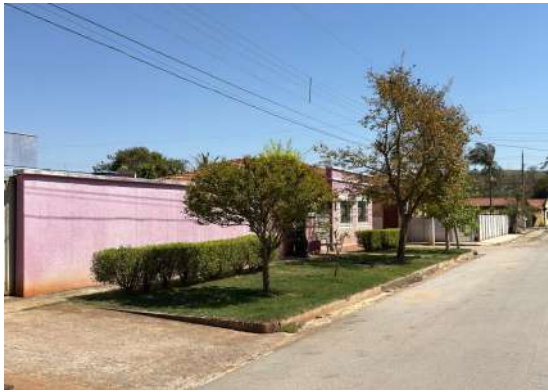
| 2. PASSEIO | ESTADO DE CONSERVAÇÃO | | |
|---|---|---|---|
| <b>DANOS VERIFICADOS/ OUTROS COMENTÁRIOS:</b> A irregularidade de níveis e dimensões e alguns casos de inexistência da área para calçada impossibilitam a acessibilidade em alguns trechos do Núcleo. Em alguns pontos onde houve pavimentações, as mesmas são bem antigas e estão em estado precário de conservação. Diversos jardins, especialmente na Rua São Francisco impedem a acessibilidade. | | | |

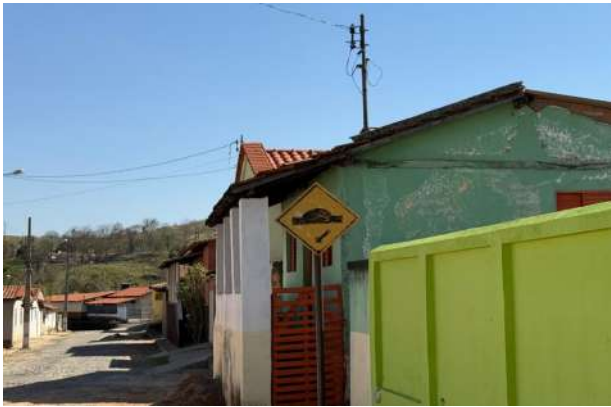
| <p>Pará de Minas<br/>Núcleo Histórico Urbano do Distrito de Carioca<br/>Edificação à Rua Nossa Senhora da Piedade avançando sobre a calçada.<br/>(foto 24)<br/>Imagem: Vitória Moraes - 30/09/2025</p> | <p>Pará de Minas<br/>Núcleo Histórico Urbano do Distrito de Carioca<br/>Poste e trailer implantado em calçada de pouca dimensão na via Praça Nossa Senhora de Lourdes.<br/>(foto 25)<br/>Imagem: Vitória Moraes - 30/09/2025</p> |

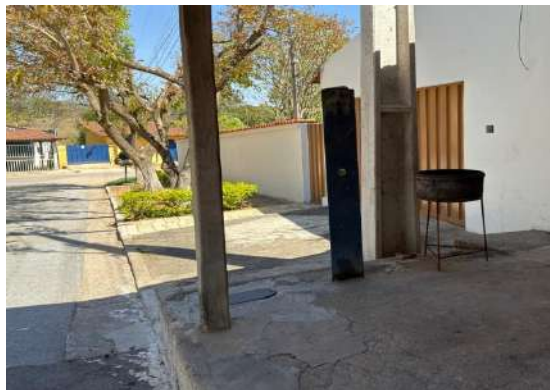
Pará de Minas  
Núcleo Histórico Urbano do Distrito de Carioca  
Telefone público retirado em calçada da via  
Praça Nossa Senhora de Lourdes.  
(foto 26)  
Imagem: Vitória Moraes - 30/09/2025

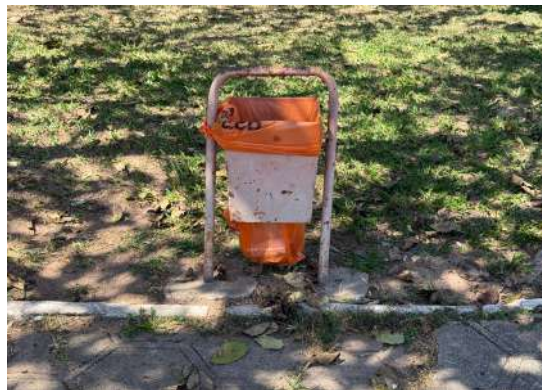
Pará de Minas  
Núcleo Histórico Urbano do Distrito de Carioca  
Lixeira no interior da Praça Nossa Senhora de Lourdes.  
(foto 27)  
Imagem: Vitória Moraes - 30/09/2025

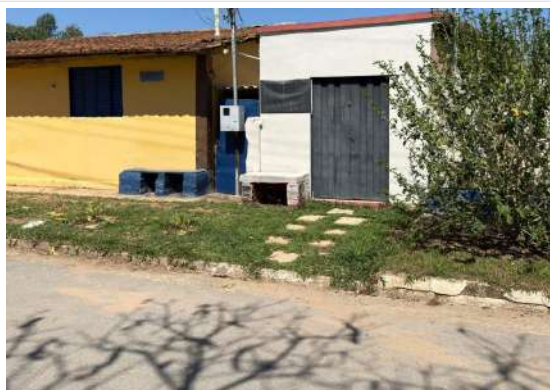
Pará de Minas  
Núcleo Histórico Urbano do Distrito de Carioca  
Bancos encostados nas edificações na Rua São Francisco.  
(foto 28)  
Imagem: Vitória Moraes - 30/09/2025

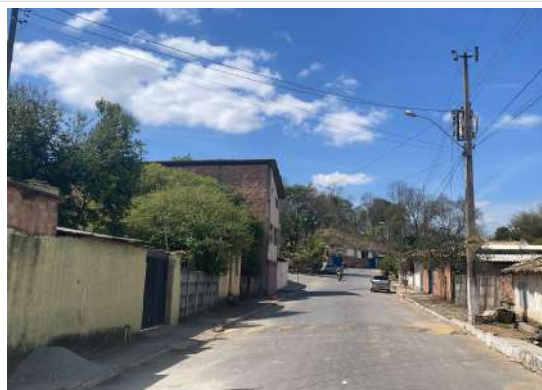
Pará de Minas  
Núcleo Histórico Urbano do Distrito de Carioca  
Poste de iluminação pública na Rua Dona Maria Lopes  
Cançado.  
(foto 29)  
Imagem: Vitória Moraes - 30/09/2025

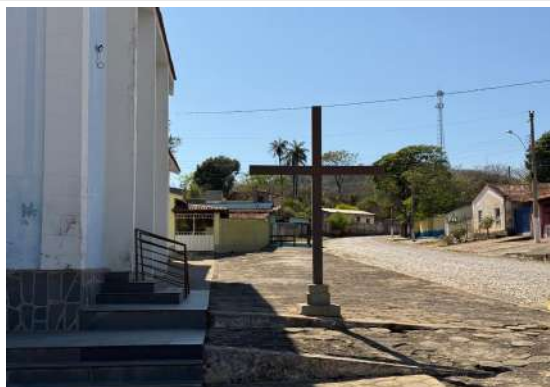
Pará de Minas  
Núcleo Histórico Urbano do Distrito de Carioca  
Monumento cruzeiro ao lado direito da Igreja de Nossa  
Senhora de Lourdes.

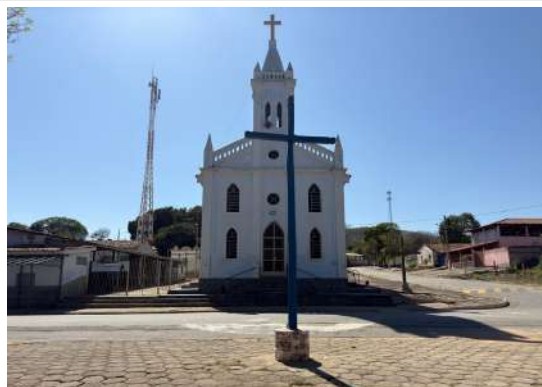
Pará de Minas  
Núcleo Histórico Urbano do Distrito de Carioca  
Monumento cruzeiro no interior da Praça Nossa Senhora de  
Lourdes.

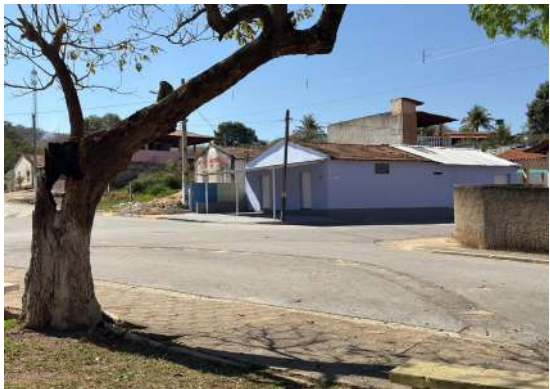
| 2.4 USOS DO PASSEIO | | | |
|---|---|---|---|
| <b>DANOS VERIFICADOS/ OUTROS COMENTÁRIOS:</b> O uso verificado não acarreta dano físico as calçadas, mas interfere na acessibilidade. | | | |

| <p>Pará de Minas<br/> Núcleo Histórico Urbano do Distrito de Carioca<br/> Bar que também utiliza a calçada para dispor suas mesas e cadeiras.<br/> (foto 34)<br/> Imagem: Vitória Moraes - 30/09/2025</p> | <p>Pará de Minas<br/> Núcleo Histórico Urbano do Distrito de Carioca<br/> Bar que também utiliza a calçada para dispor suas mesas e cadeiras, no momento encontrava-se fechado.<br/> (foto 35)<br/> Imagem: Vitória Moraes - 30/09/2025</p> |

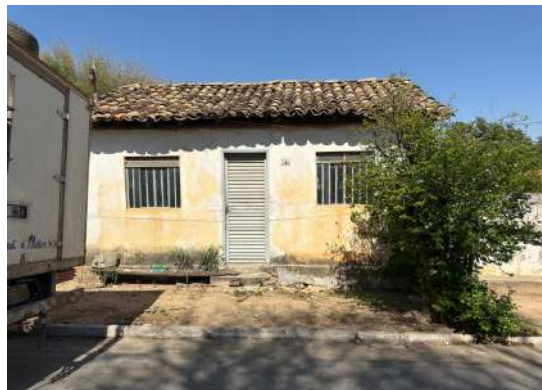
| <b>DANOS VERIFICADOS/ OUTROS COMENTÁRIOS:</b> Algumas edificações do conjunto foram descaracterizadas ao longo dos anos, apesar da perda individual de alguns exemplares, não se perdeu, ainda, a homogeneidade do conjunto. Mas observa-se na Rua Dona Maria Lopes Cançado a perda de uma das edificações, pois já se encontrava abalada sem partes de sua estrutura. | | | |

Pará de Minas  
Núcleo Histórico Urbano do Distrito de Carioca  
Edificação demolida à Rua Dona Maria Lopes Cançado, 100'  
(foto 45)  
Imagem: Vitória Moraes - 30/09/2025

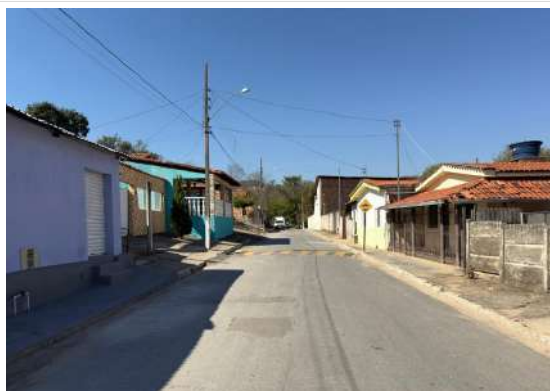
Pará de Minas  
 Núcleo Histórico Urbano do Distrito de Carioca  
 Vista da rua N. Sra da Piedade com edificações de no máximo dois pavimentos e poucas apresentam afastamento frontal.  
 (foto 61)  
 Imagem: Vitória Moraes - 30/09/2025

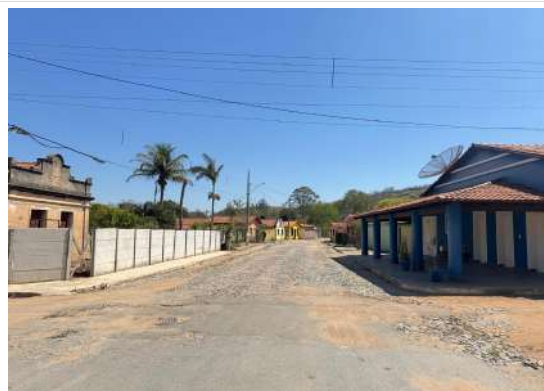
Pará de Minas  
 Núcleo Histórico Urbano do Distrito de Carioca  
 Vista da rua com edificações sem afastamento frontal mas com calçadas mais largas.  
 (foto 62)  
 Imagem: Vitória Moraes - 30/09/2025

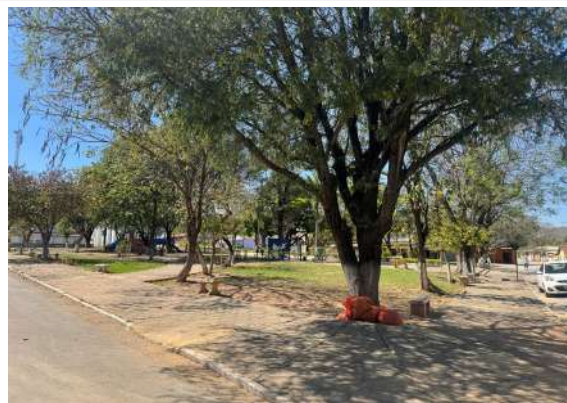
Pará de Minas  
 Núcleo Histórico Urbano do Distrito de Carioca  
 Vegetação arbustiva contornando os canteiros na Pç. N. Sra. De Lourdes.  
 (foto 66)  
 Imagem: Vitória Moraes - 30/09/2025

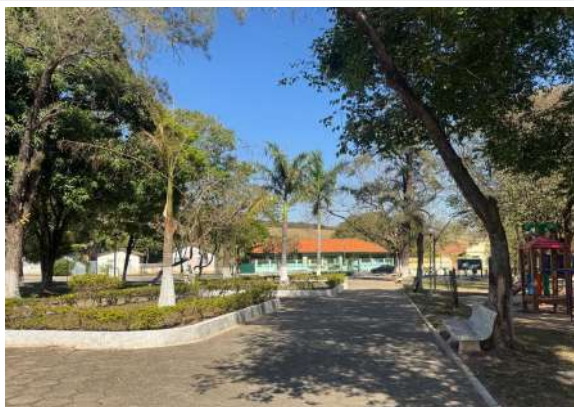
Pará de Minas  
 Núcleo Histórico Urbano do Distrito de Carioca  
 Praça Nossa Senhora de Lourdes com paisagismo influência francesa e vegetação plástica em seu eixo central.  
 (foto 67)  
 Imagem: Vitória Moraes - 30/09/2025

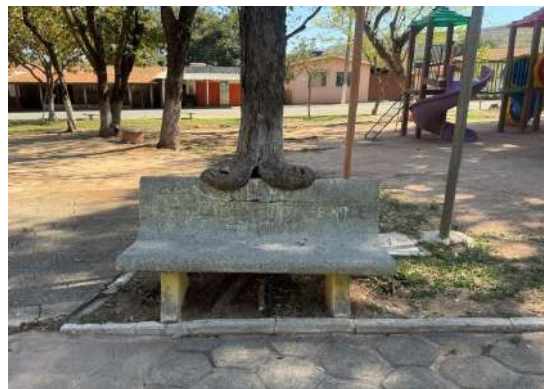
| TIPO | (X) | |
|---|---|--|
| <b>DANOS VERIFICADOS/ OUTROS COMENTÁRIOS:</b> Alguns bancos da Praça Nossa Senhora de Lourdes estão quebrados, exibindo perda de material em suas quinas e encostos. Nota-se uma árvore que está envolvendo um dos bancos em concreto. | | |

Pará de Minas  
 Núcleo Histórico Urbano do Distrito de Carioca  
 Banco em concreto exibindo algumas trincas devido ao esforço que a árvore está exercendo sobre o concreto.  
 (foto 72)  
 Imagem: Vitória Moraes - 30/09/2025

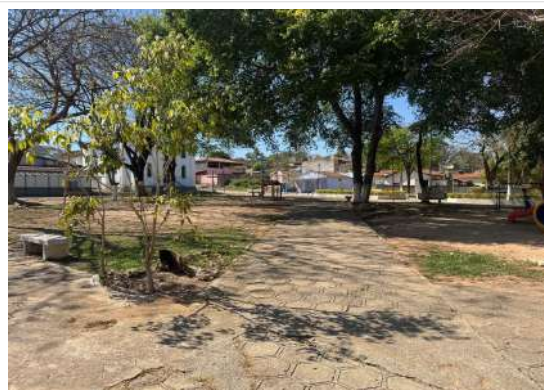
Pará de Minas  
 Núcleo Histórico Urbano do Distrito de Carioca  
 Acesso ao Cruzeiro em madeira na Praça Nossa Senhora de

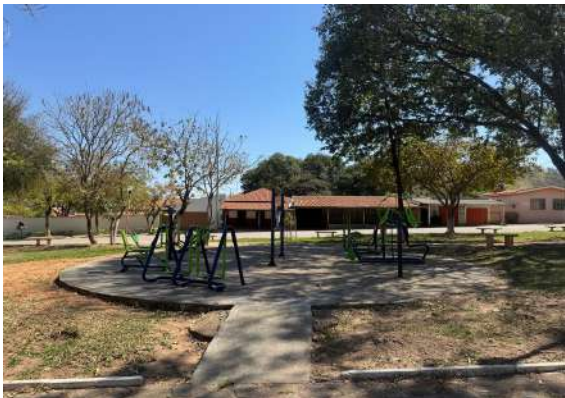
| Pará de Minas<br>Núcleo Histórico Urbano do Distrito de Carioca<br>Equipamentos da academia ao ar livre.<br>(foto 75)<br>Imagem: Vitória Moraes - 30/09/2025 | Pará de Minas<br>Núcleo Histórico Urbano do Distrito de Carioca<br>Cobertura edificada para servir de abrigo e dar alimentos aos pássaros em bom estado de conservação.<br>(foto 76)<br>Imagem: Vitória Moraes - 30/09/2025 |

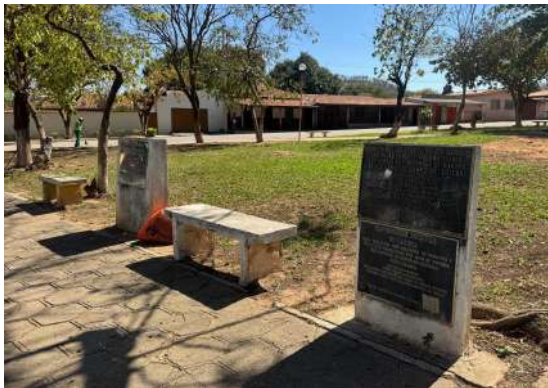
| Pará de Minas<br>Gruta de Nossa Senhora de Lourdes<br>Placas na área da Praça Nossa Senhora de Lourdes,<br>necessitando apenas de renovação da camada pictórica.<br>(foto 77)<br>Imagem: Vitória Moraes - 30/09/2025 |

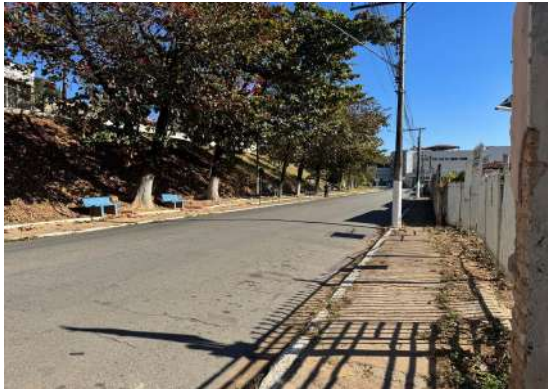
| <p>Pará de Minas<br/> Gruta de Nossa Senhora de Lourdes<br/> Camada asfáltica em frente à Gruta em bom estado de conservação.<br/> (foto 02)<br/> Imagem: Vitória Moraes – 30/07/2025</p> | <p>Pará de Minas<br/> Gruta de Nossa Senhora de Lourdes<br/> Via Francisco Valadares em pé de moleque características de via local exibindo remendos asfálticos.<br/> (foto 03)<br/> Imagem: Vitória Moraes – 30/07/2025</p> |

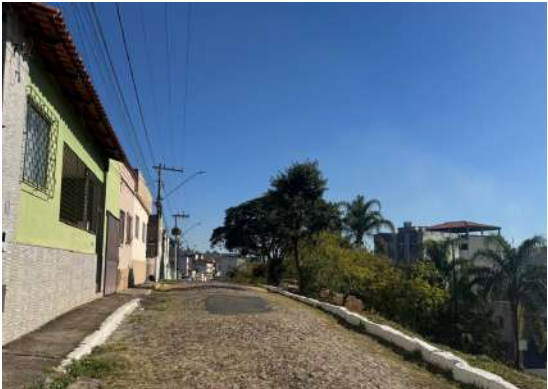
| 1. VIAS | ESTADO DE CONSERVAÇÃO | | | |
|---|---|---|---|---|
| <b>DANOS VERIFICADOS<sup>7</sup>/ OUTROS COMENTÁRIOS:</b> As vias pavimentadas com asfalto apresentam bom estado de conservação. A pavimentação em calçamento poliédrico apresenta trechos com remendos executados em outros materiais. | | | | |

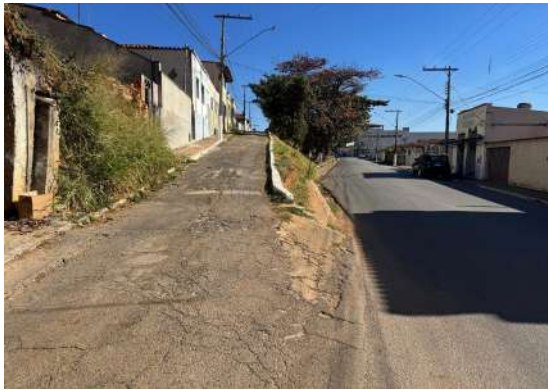
| <p>Pará de Minas<br/> Gruta de Nossa Senhora de Lourdes<br/> Via Praça Francisco Valadares próximo à Rua Fernando Otávio<br/> exibindo o encontro das vias.<br/> (foto 04)<br/> Imagem: Vitória Moraes – 30/07/2025</p> | <p>Pará de Minas<br/> Gruta de Nossa Senhora de Lourdes<br/> Trecho de transição entre camada asfáltica e calçamento<br/> poliédrico na via Praça Francisco Valadares.<br/> (foto 05)<br/> Imagem: Vitória Moraes – 30/07/2025</p> |

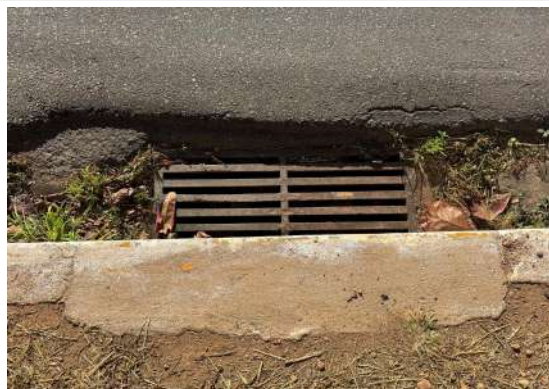
Pará de Minas  
 Gruta de Nossa Senhora de Lourdes  
 Boca de lobo na Rua Fernando Otávio em bom estado.  
 (foto 08)  
 Imagem: Vitória Moraes – 30/07/2025

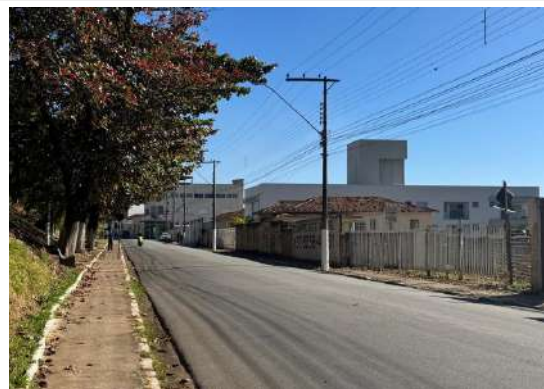
Pará de Minas  
 Gruta de Nossa Senhora de Lourdes  
 Sarjeta na Rua Fernando Otávio em bom estado de conservação.  
 (foto 09)  
 Imagem: Vitória Moraes – 30/07/2025

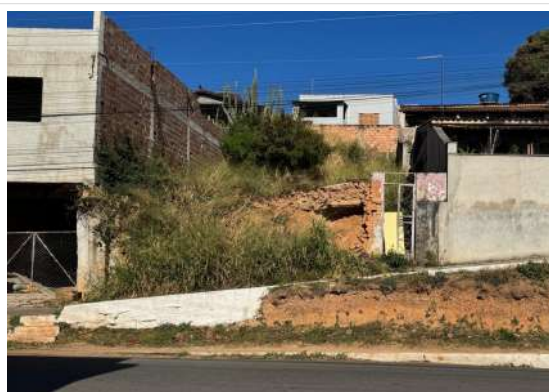
Pará de Minas  
 Gruta de Nossa Senhora de Lourdes  
 Extremo sul da Praça Francisco Valadares, vegetação gradativa

| causa acúmulo de terra na sarjeta. Casa aos fundos foi demolida por estar em estado precário e com risco de desabamento. Ela não era inventariada.<br>(foto 10)<br>Imagem: Vitória Moraes – 30/07/2025 | (foto 11)<br>Imagem: Vitória Moraes – 30/07/2025 |

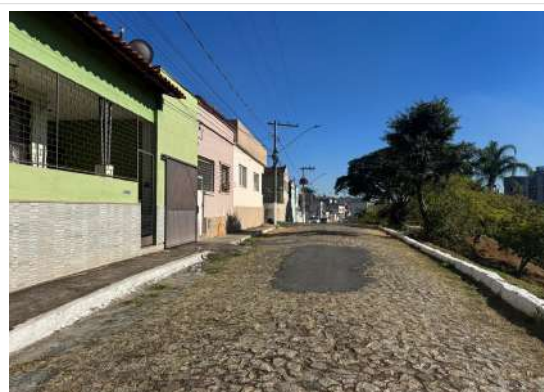
**DANOS VERIFICADOS/ OUTROS COMENTÁRIOS:** As bocas de lobo e sarjetas da Rua Fernando Otávio apresentam bom estado de conservação. A via Praça Francisco Valadares não apresenta sarjetas, pois é de calçamento poliétrico (antigo pé de moleque) e não sofreu intervenções ao longo dos anos.

Pará de Minas  
 Gruta de Nossa Senhora de Lourdes  
 Via Praça Francisco Valadares exibindo via sem sarjetas.

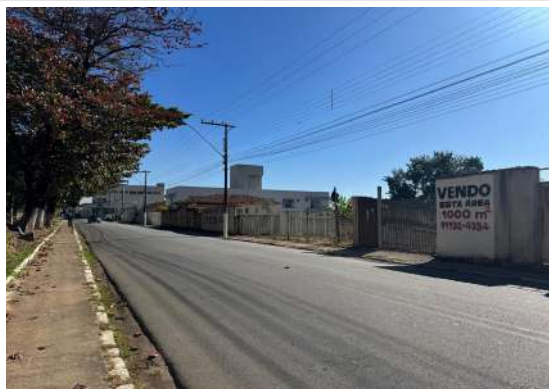
**DANOS VERIFICADOS/ OUTROS COMENTÁRIOS:** O entorno recebe forte insolação devido à inexistência de arborização nas vias.

Pará de Minas  
Gruta de Nossa Senhora de Lourdes  
Rua Fernando Otávio não apresenta arborização fora do  
perímetro da Praça Francisco Valadares. Edificação aos  
fundos, não inventariada, foi demolida por apresentar  
fragilidade em sua estrutura.  
(foto 12)  
Imagem: Imagem: Vitória Moraes – 30/07/2025

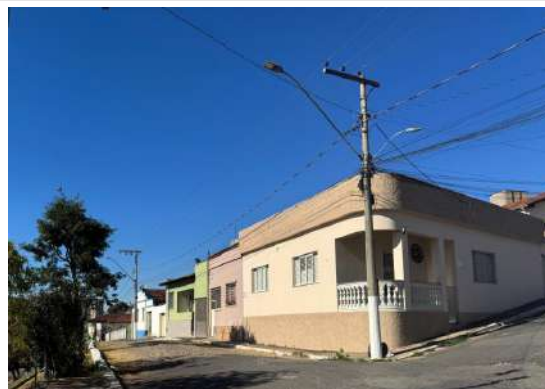
Pará de Minas  
Gruta de Nossa Senhora de Lourdes  
A via Praça Francisco Valadares também não apresenta  
arborização fora do perímetro da Praça.  
(foto 13)  
Imagem: Imagem: Vitória Moraes – 30/07/2025

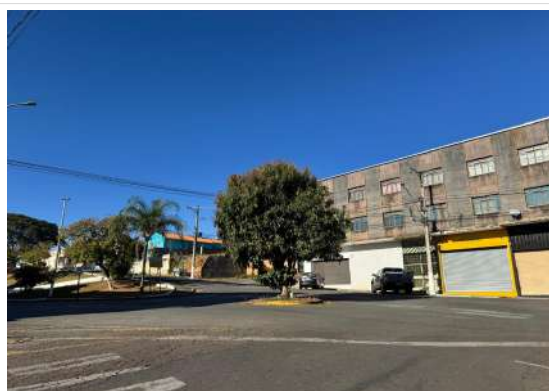
Pará de Minas  
Gruta de Nossa Senhora de Lourdes  
Rotatória entre as vias Praça Francisco Valadares, Joaquim  
Peregrino, Melo Guimarães e Fernando Otávio.  
(foto 14)  
Imagem: Imagem: Vitória Moraes – 30/07/2025

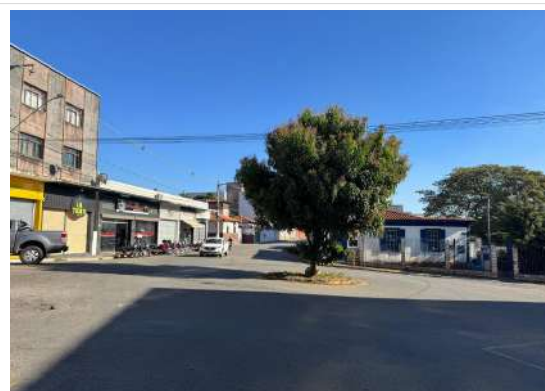
**DANOS VERIFICADOS/ OUTROS COMENTÁRIOS:** O Trânsito de veículos pesados acarreta trepidação da encosta e da Gruta de Nossa Senhora de Lourdes, podendo causar instabilidade na edificação, por isso deve ser evitado.

Pará de Minas  
Gruta de Nossa Senhora de Lourdes  
Trânsito geralmente intenso na Praça Francisco Valadares  
sentido centro-bairro.  
(foto 15)  
Imagem: Imagem: Vitória Moraes – 30/07/2025

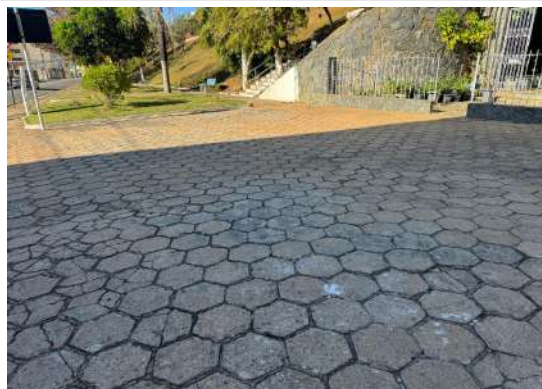
| 2. PASSEIO | ESTADO DE CONSERVAÇÃO | | |
|---|---|---|---|
| <b>DANOS VERIFICADOS/ OUTROS COMENTÁRIOS:</b> O piso cimentado exibe bom estado de conservação, apenas fissuras resultantes da expansão/contração do cimentado são verificadas. Os blocos sextavados apresentam pequenos desníveis devido a compactação irregular do terreno. | | | |

Pará de Minas  
 Gruta de Nossa Senhora de Lourdes  
 Piso de concreto intertravado apresenta algumas fissuras e pequenos desníveis devido a compactação irregular do terreno.  
 (foto 18)  
 Imagem: Imagem: Vitória Moraes – 30/07/2025

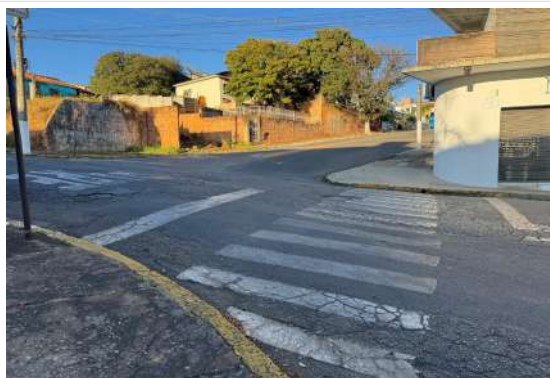
Pará de Minas  
 Gruta de Nossa Senhora de Lourdes  
 Trecho sem passeio da Praça Francisco Valadares não oferece acessibilidade.  
 (foto 19)  
 Imagem: Imagem: Vitória Moraes – 30/07/2025

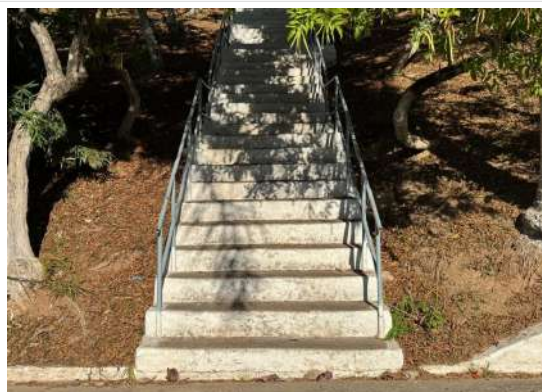
Pará de Minas  
 Gruta de Nossa Senhora de Lourdes  
 Escadaria que conecta a Rua Fernando Otávio com a via Praça Francisco Valadares exibe nova camada pictórica porém apresenta desgaste na pintura do guarda-corpo.  
 (foto 20)  
 Imagem: Imagem: Vitória Moraes – 30/07/2025

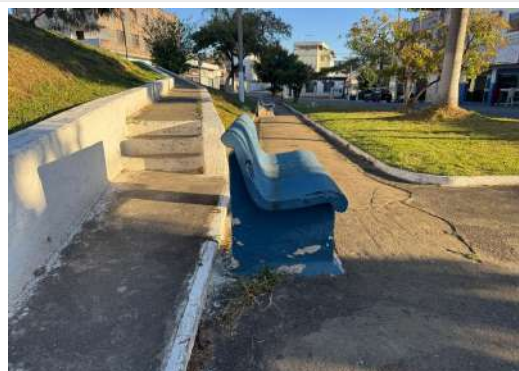
| <p>A única faixa de pedestre da Praça, na via Praça Francisco Valadares, não apresenta rampas de acessibilidade.<br/> (foto 21)<br/> Imagem: Imagem: Vitória Moraes – 30/07/2025</p> | <p>Rampa que conecta os dois níveis da Praça exibe degraus que impossibilitam a acessibilidade.<br/> (foto 22)<br/> Imagem: Imagem: Vitória Moraes – 30/07/2025</p> |

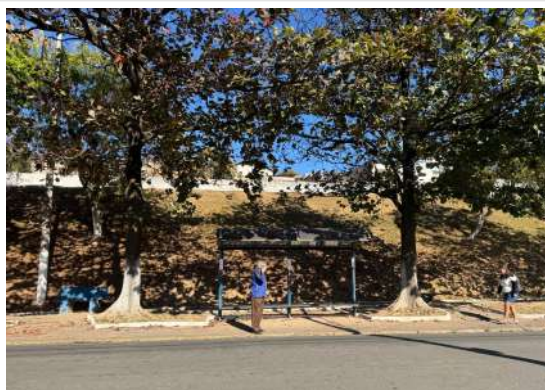
Pará de Minas  
 Gruta de Nossa Senhora de Lourdes  
 Parada de ônibus com abrigo em bom estado de conservação  
 exibindo apenas desgaste da camada pictórica em seu  
 assento.  
 (foto 26)

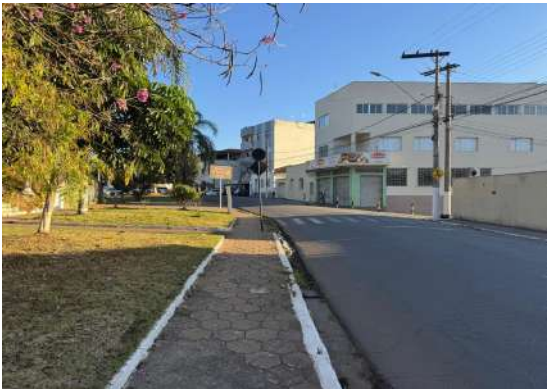
**DANOS VERIFICADOS:** Os postes com a fiação aparente causam poluição visual ao entorno da Praça e não mau estado de conservação de algumas edificações particulares do entorno não contribuem para a imagem do bem tombado, uma vez que o bem encontra-se em bom estado e constantemente mantido.

| <p>Pará de Minas<br/>Gruta de Nossa Senhora de Lourdes<br/>Placas e pinturas comerciais em frente à Gruta Nossa Senhora de Lourdes.<br/>(foto 27)<br/>Imagem: Imagem: Vitória Moraes – 30/07/2025</p> | <p>Pará de Minas<br/>Gruta de Nossa Senhora de Lourdes<br/>Placas comerciais de grandes dimensões no entorno imediato da Praça Francisco Valadares.<br/>(foto 28)<br/>Imagem: Imagem: Vitória Moraes – 30/07/2025</p> |

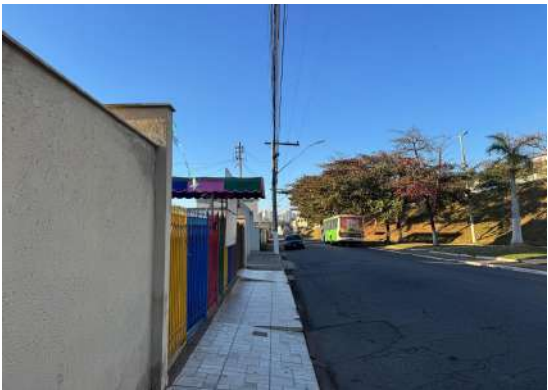
| <p>Pará de Minas<br/>Gruta de Nossa Senhora de Lourdes<br/>Fiação aparente em todo o entorno da Praça Francisco Valadares.<br/>(foto 29)<br/>Imagem: Imagem: Vitória Moraes – 30/07/2025</p> | <p>Pará de Minas<br/>Gruta de Nossa Senhora de Lourdes<br/>Faixa de pedestre em frente a gruta não apresenta rampa de acessibilidade.<br/>(foto 30)<br/>Imagem: Imagem: Vitória Moraes – 30/07/2025</p> |

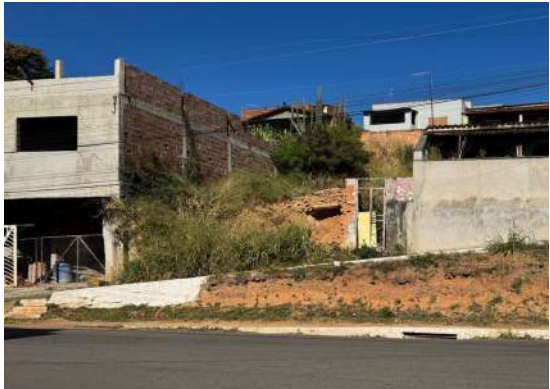
| <b>DESCRIÇÃO:</b> A cobertura mais abundante na Praça Francisco Valadares é a gramínea, em geral em bom estado de conservação exceto em alguns trechos onde necessita reposição. Outras coberturas que também necessitam reposição são os pingos de ouro ( <i>Duranta repens aurea</i> ), as vegetações passam por poda periódica. As palmeiras e outras árvores de médio e grande porte apresentam bom estado de conservação. |

| <p>Pará de Minas<br/> Gruta de Nossa Senhora de Lourdes<br/> Gramíneas em bom estado e aparadas.<br/> (foto 34)<br/> Imagem: Imagem: Vitória Moraes – 30/07/2025</p> | <p>Pará de Minas<br/> Gruta de Nossa Senhora de Lourdes<br/> Extremo sul da Praça Francisco Valadares onde a cobertura necessita de intervenção.<br/> (foto 35)<br/> Imagem: Imagem: Vitória Moraes – 30/07/2025</p> |

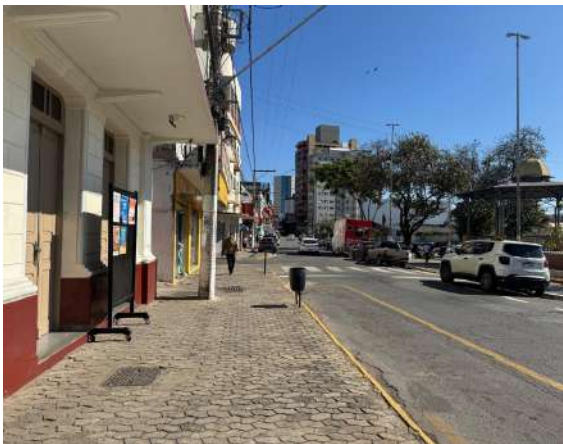
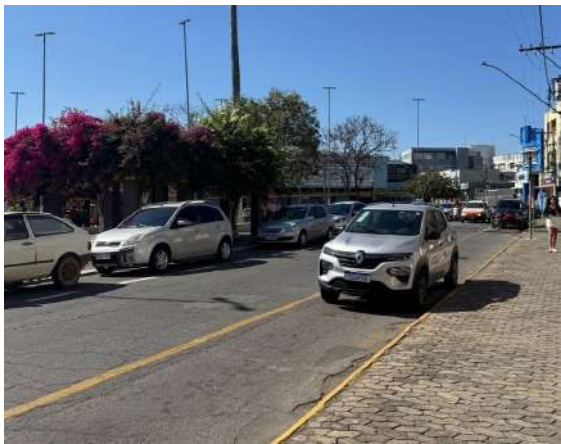
| 1. VIAS | ESTADO DE CONSERVAÇÃO | | | |
|---|---|---|---|---|
| <b>DANOS VERIFICADOS<sup>8</sup>/ OUTROS COMENTÁRIOS:</b> Em geral, a cobertura das vias apresenta bom estado de conservação. São observadas apenas pequenas trincas oriundas da exposição permanente às intempéries. A obra de drenagem pluvial na via que circunda a praça foi finalizada. | | | | |

| Pará de Minas<br>Praças Torquato de Almeida e Francisco Torquato<br>Via esquerda das praças, sentido NO.<br>(foto 02)<br>Imagem: Vitória Moraes - 31/07/2025 | Pará de Minas<br>Praças Torquato de Almeida e Francisco Torquato<br>Via esquerda das praças, sentido SE.<br>(foto 03)<br>Imagem: Vitória Moraes - 31/07/2025 |

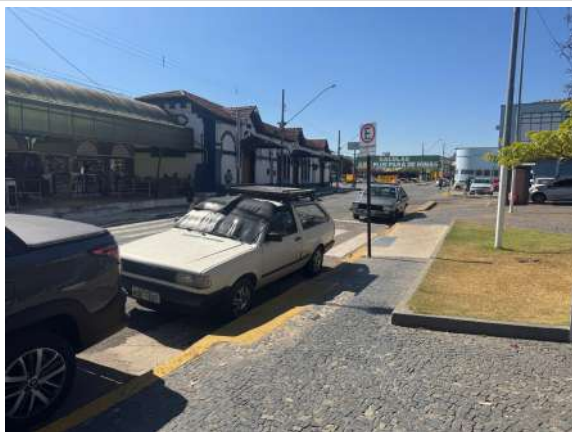
Pará de Minas  
 Praças Torquato de Almeida e Francisco Torquato  
 Via direita das praças, sentido SE. Rebaixo da calçada solicitada pelo MPMG para acessibilidade e aprovada pelo Conselho de Patrimônio.  
 (foto 04)  
 Imagem: Vitória Moraes - 31/07/2025

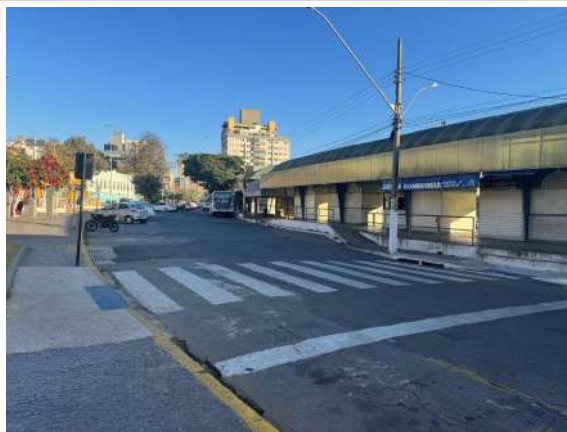
Pará de Minas  
 Praças Torquato de Almeida e Francisco Torquato  
 Via direita das praças, sentido NO. Rebaixo da calçada solicitada pelo MPMG para acessibilidade e aprovada pelo Conselho de Patrimônio.  
 (foto 05)  
 Imagem: Vitória Moraes - 31/07/2025

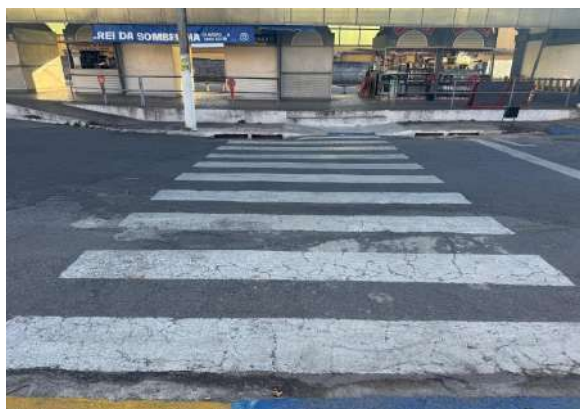
Pará de Minas  
 Praças Torquato de Almeida e Francisco Torquato  
 Instalação de faixa de pedestre, com rebaixo da calçada oposta a Praça.  
 (foto 06)  
 Imagem: Vitória Moraes - 31/07/2025

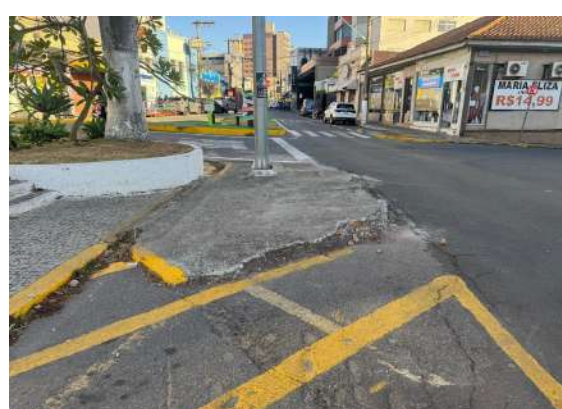
Pará de Minas  
 Praças Torquato de Almeida e Francisco Torquato  
 Parte da calçada exibindo rompimento e perca de parte do material.  
 (foto 07)  
 Imagem: Vitória Moraes - 31/07/2025

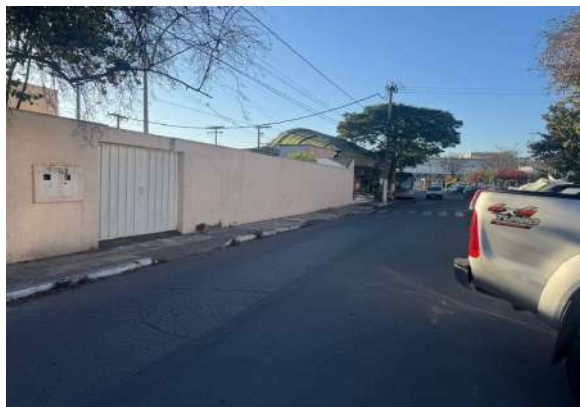
Pará de Minas  
Praças Torquato de Almeida e Francisco Torquato  
Trecho da obra de drenagem finalizada que passa na via  
paralela a praça.  
(foto 06)  
Imagem: Vitória Moraes - 31/07/2025

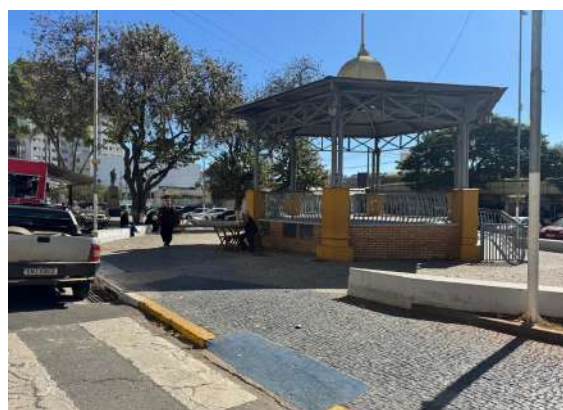
Pará de Minas  
Praças Torquato de Almeida e Francisco Torquato  
Área da praça que sofreu interferência da obra de drenagem já  
restaurada.  
(foto 07)  
Imagem: Vitória Moraes - 31/07/2025

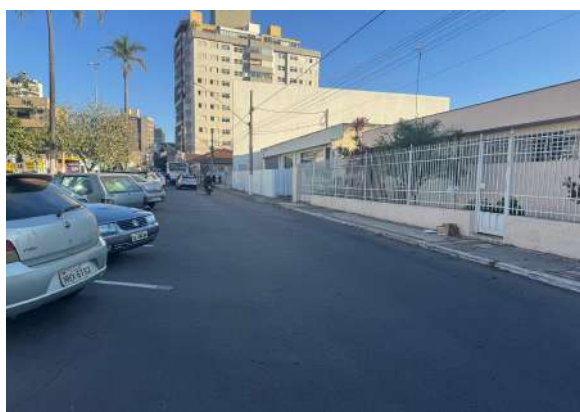
Pará de Minas  
Praças Torquato de Almeida e Francisco Torquato  
Trecho da via paralela a praça, onde foi feito a obra de  
drenagem já pavimentada.  
(foto 06)  
Imagem: Vitória Moraes - 31/07/2025

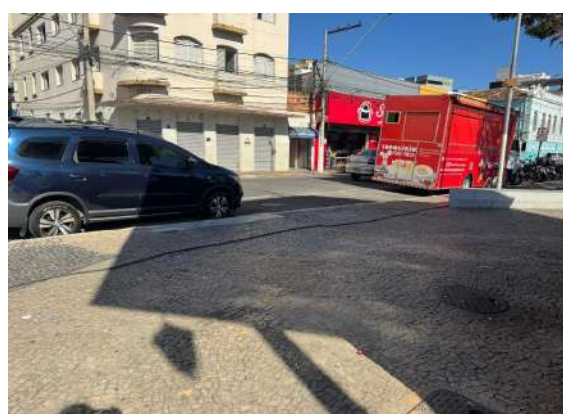
Pará de Minas  
Praças Torquato de Almeida e Francisco Torquato  
Área da praça que sofreu interferência da obra, já finalizada  
com pavimentação em pedra portuguesa.  
(foto 07)  
Imagem: Vitória Moraes - 31/07/2025

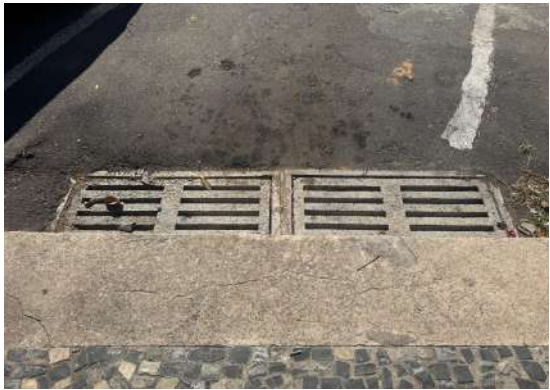
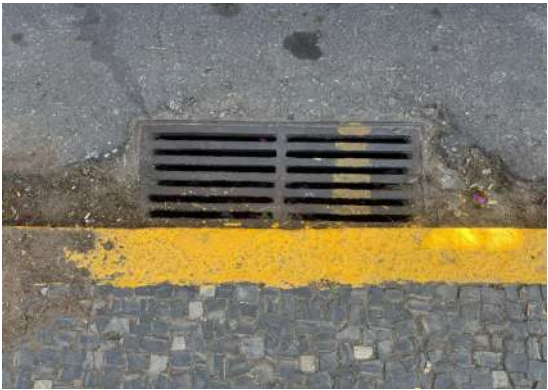
| 1.3 DRENAGEM PLUVIAL | ESTADO DE CONSERVAÇÃO | | |
|---|---|---|---|
| <b>DANOS VERIFICADOS/ OUTROS COMENTÁRIOS:</b> As bocas de lobo e sarjetas da Praça Torquato de Almeida são superficiais. Recebem limpeza constante. As obras para melhorar o gerenciamento das águas da chuva na via foram finalizadas. | | | |

| <p>Pará de Minas<br/>Praças Torquato de Almeida e Francisco Torquato<br/>Boca de lobo dupla em concreto.<br/>(foto 10)<br/>Imagem: Vitória Moraes - 31/07/2025</p> | <p>Pará de Minas<br/>Praças Torquato de Almeida e Francisco Torquato<br/>Boca de lobo em concreto exibindo bom estado de conservação<br/>(foto 11)<br/>Imagem: Vitória Moraes - 31/07/2025</p> |

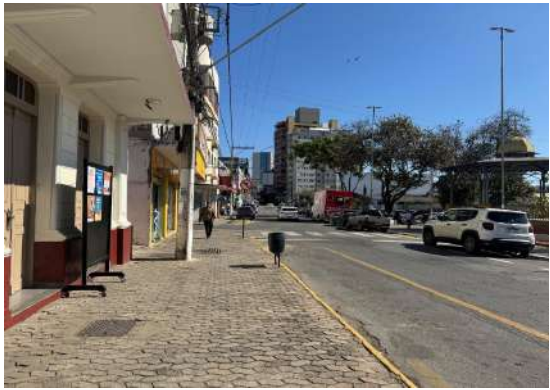
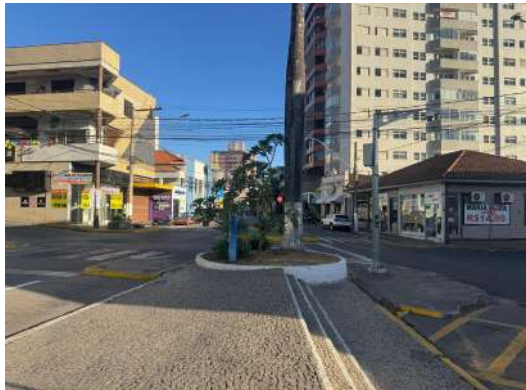
| <p>Pará de Minas</p> <p>Praças Torquato de Almeida e Francisco Torquato</p> <p>Grande quantidade de veículos ao entorno das Praças, cruzamento da Praça com rua Cel. João Alves.</p> <p>(foto 12)</p> <p>Imagem: Vitória Moraes - 31/07/2025</p> | <p>Pará de Minas</p> <p>Praças Torquato de Almeida e Francisco Torquato</p> <p>Cruzamento na extremidade da praça entre as ruas Dr. Higino e Francisco Sales.</p> <p>(foto 13)</p> <p>Imagem: Vitória Moraes - 31/07/2025</p> |

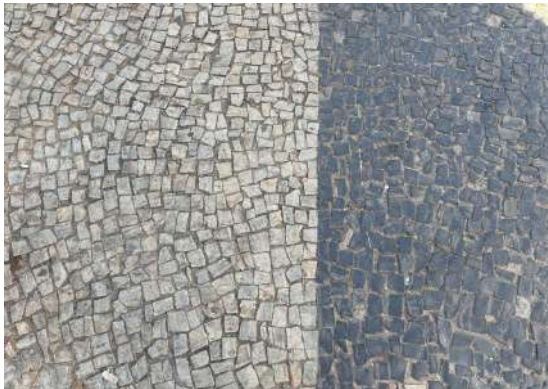
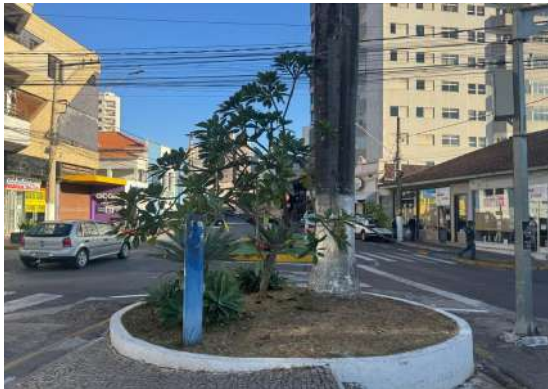
| 2.2 CIRCULAÇÃO DE PEDESTRES | ESTADO DE CONSERVAÇÃO | | |
|---|---|---|---|
| <b>DANOS VERIFICADOS/ OUTROS COMENTÁRIOS:</b> São verificados danos à circulações provenientes da má instalação das pedras gerando uma superfície irregular e desnivelada, perda de material, material solto no piso, as ondulações resultantes do solo e remendos em cimento alterando a textura da pavimentação. | | | |

| <p>Pará de Minas</p> <p>Praças Torquato de Almeida e Francisco Torquato</p> <p>Vista das Praças revestidas por calçada portuguesa.</p> <p>(foto 14)</p> <p>Imagem: Vitória Moraes - 31/07/2025</p> | <p>Pará de Minas</p> <p>Praças Torquato de Almeida e Francisco Torquato</p> <p>Retirada do telefone público.</p> <p>(foto 15)</p> <p>Imagem: Vitória Moraes - 31/07/2025</p> |

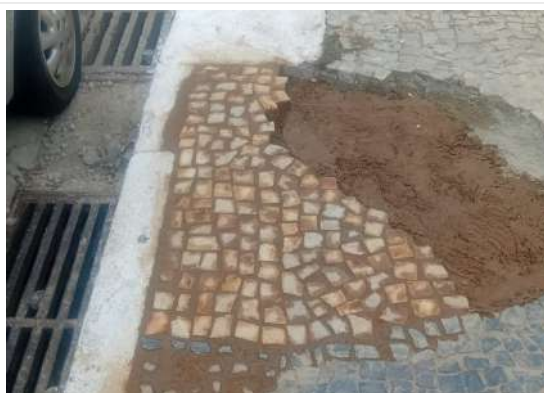
Praças Torquato de Almeida e Francisco Torquato  
 Reparo realizado em trecho revestida por calçada portuguesa.  
 (foto 20)

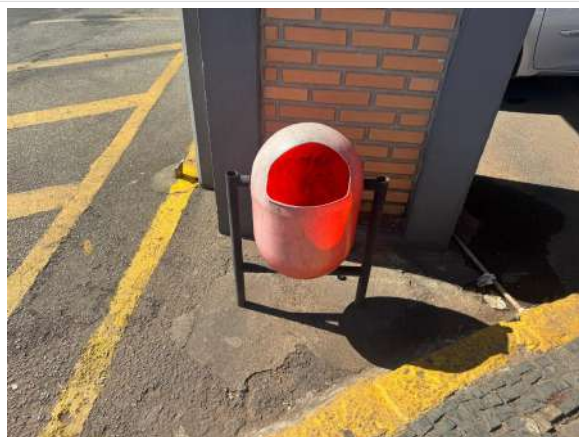
Pará de Minas  
 Praças Torquato de Almeida e Francisco Torquato  
 Lixeira apresentando bom estado de conservação.  
 (foto 21)

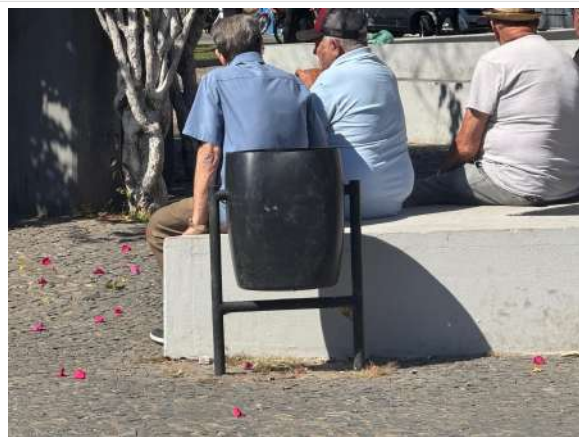
Pará de Minas  
 Praças Torquato de Almeida e Francisco Torquato  
 Estrutura que compõe a lixeira com novo cesto instalado.  
 (foto 22)

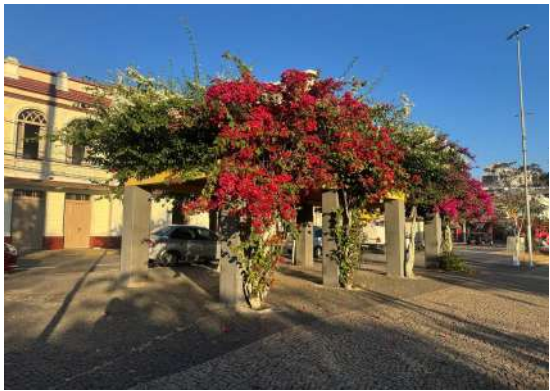
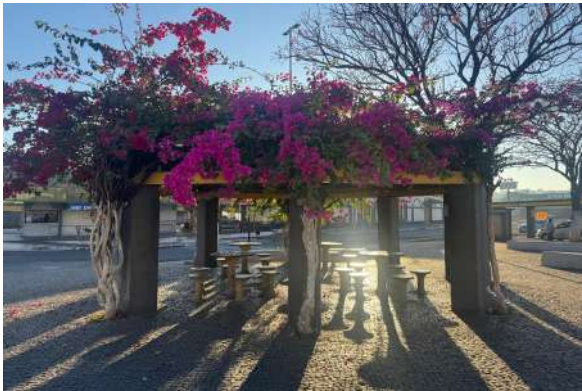
| <p>Pará de Minas<br/> Praças Torquato de Almeida e Francisco Torquato<br/> Caramanchão retangular em concreto pré-moldado em bom estado com vegetação<br/> (foto 25)<br/> Imagem: Vitória Moraes - 31/07/2025</p> | <p>Pará de Minas<br/> Praças Torquato de Almeida e Francisco Torquato<br/> Caramanchão frente ao bem estação Ferroviária.<br/> (foto 26)<br/> Imagem: Vitória Moraes - 31/07/2025</p> |

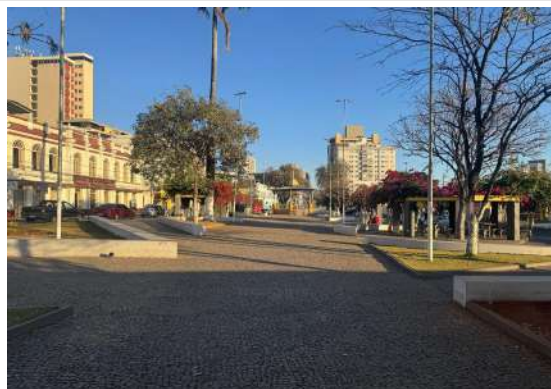
Pará de Minas  
Praças Torquato de Almeida e Francisco Torquato  
Posteamento das Praças com postes de aço e fiação subterrânea bem conservados..  
(foto 30)  
Imagem: Vitória Moraes - 31/07/2025

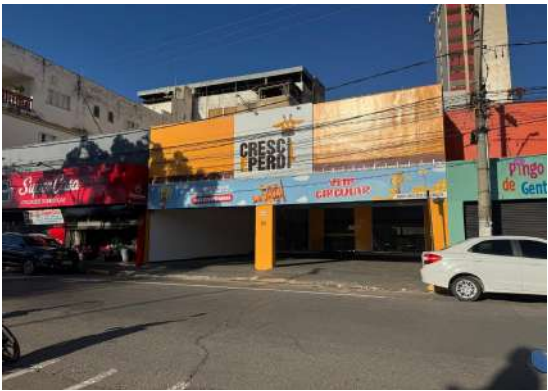
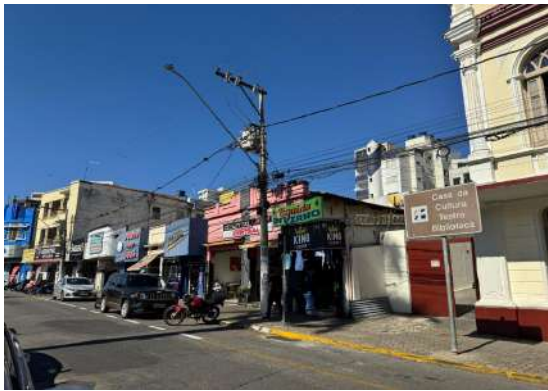
| 3. IMAGEM URBANA | ESTADO DE CONSERVAÇÃO | | |
|---|---|---|---|
| <b>DANOS VERIFICADOS:</b> A instalação de faixas e cartazes tem sido minimizado pois a Secretaria Municipal de Cultura e Comunicação Institucional faz um trabalho periódico para que os mesmos sejam retirados, contribuiu para que na realização desse laudo não houvesse esses elementos no bem tombado. As placas das lojas são encontradas em todo entorno, com grande variedade. A fiação aparente dos postes também prejudica a visibilidade do bem. Infelizmente eventualmente surgem atos de vandalismo como pichação no entorno. | | | |

| <p>Pará de Minas<br/> Praças Torquato de Almeida e Francisco Torquato<br/> Letreiros nas fachadas dos comércios.<br/> (foto 33)<br/> Imagem: Vitória Moraes - 31/07/2025</p> | <p>Pará de Minas<br/> Praças Torquato de Almeida e Francisco Torquato<br/> Letreiros nas fachadas dos comércios.<br/> (foto 34)<br/> Imagem: Vitória Moraes - 31/07/2025</p> |

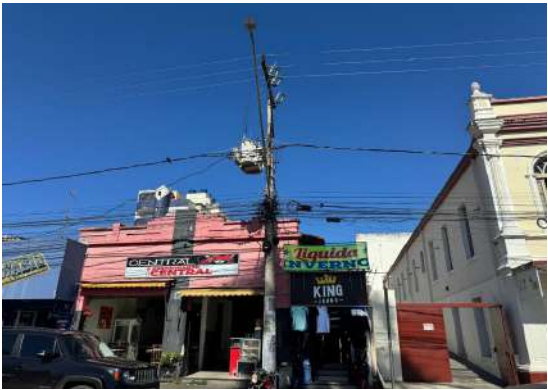
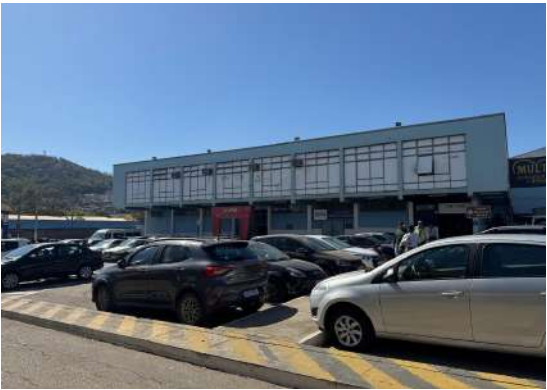
| 3. IMAGEM URBANA | ESTADO DE CONSERVAÇÃO | | |
|---|---|---|---|
| <b>DESCRIÇÃO/ OUTROS COMENTÁRIOS:</b> As propagandas no entorno não possuem padronização, são confeccionadas em diversos materiais e dimensões. As fiações elétricas e de telecomunicações são subterrâneas apenas no interior das praças, nas vias do entorno são aparentes, o que polui a visualização da paisagem. | | | |

| <p>Pará de Minas<br/>Praças Torquato de Almeida e Francisco Torquato<br/>Fiação aparente no entorno do bem.<br/>(foto 35)<br/>Imagem: Vitória Moraes - 31/07/2025</p> | <p>Pará de Minas<br/>Praças Torquato de Almeida e Francisco Torquato com<br/>estacionamento público<br/>(foto 36)<br/>Imagem: Vitória Moraes - 31/07/2025</p> |

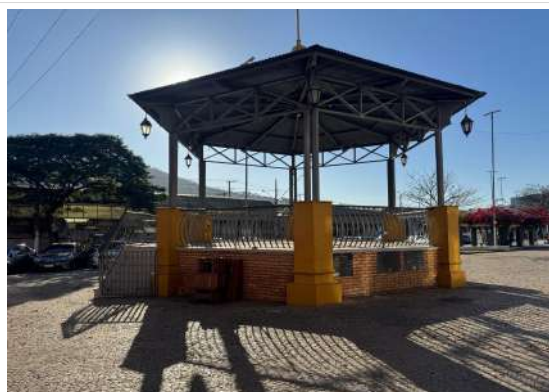
**DANOS VERIFICADOS/ OUTROS COMENTÁRIOS:** O coreto edificado reportando ao antigo Coreto de linhas Neoclássico e influências Art Nouveau, portanto, de estilo Eclético.

Pará de Minas  
Praças Torquato de Almeida e Francisco Torquato  
Vista frontal  
(foto 37)  
Imagem: Vitória Moraes - 31/07/2025

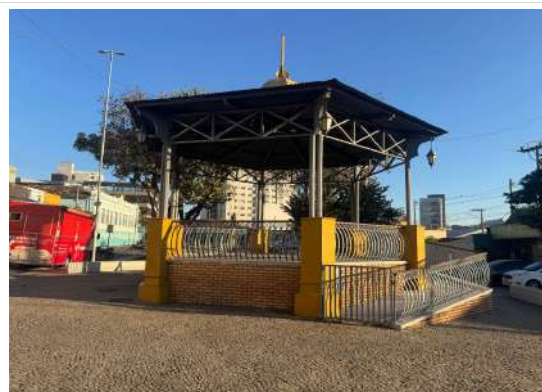
Pará de Minas  
Praças Torquato de Almeida e Francisco Torquato  
Vista posterior.  
(foto 38)  
Imagem: Vitória Moraes - 31/07/2025

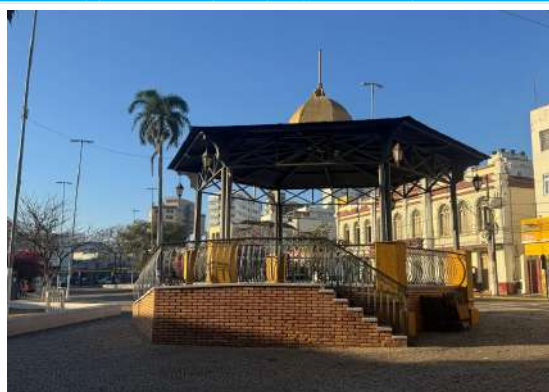
Pará de Minas  
 Praças Torquato de Almeida e Francisco Torquato  
 Vista lateral direita.  
 (foto 39)  
 Imagem: Vitória Moraes - 31/07/2025
