PREFEITURA MUNICIPAL DE PARÁ DE MINAS/MG

# Salvaguarda e Promoção

LAUDOS TÉCNICOS DO ESTADO DE CONSERVAÇÃO DOS BENS  
MATERIAIS PROTEGIDOS POR TOMBAMENTO NA ESFERA  
MUNICIPAL

ICMS  
Cultural  
2025/2027

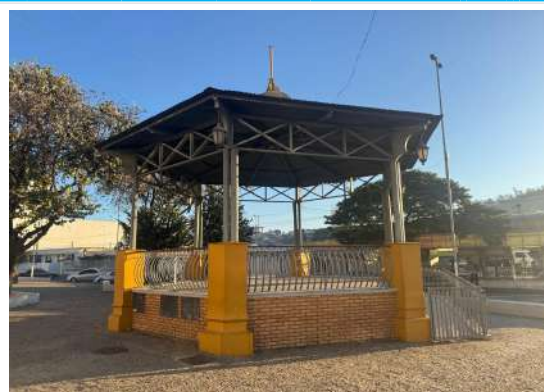
Pará de Minas  
 Praças Torquato de Almeida e Francisco Torquato  
 Vista lateral esquerda.  
 (foto 40)  
 Imagem: Vitória Moraes - 31/07/2025

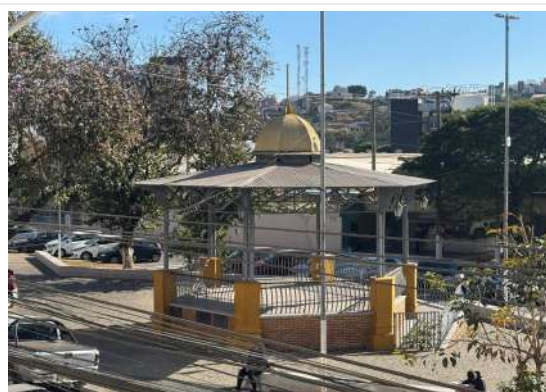
Pará de Minas  
 Praças Torquato de Almeida e Francisco Torquato  
 Vista do coreto a partir do edifício Juscelino Kubitschek de  
 Oliveira – Casa da Cultura.  
 (foto 41)  
 Imagem: Vitória Moraes - 06/08/2025

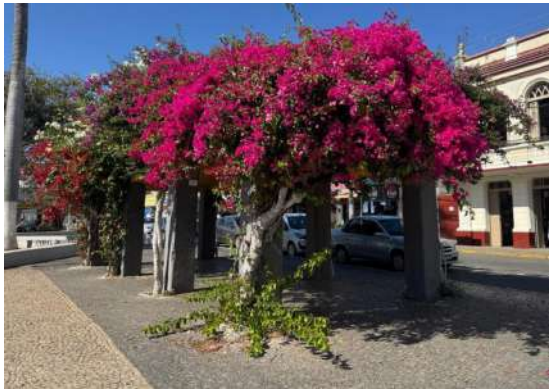
| 4. PRAÇAS E PARQUES | ESTADO DE CONSERVAÇÃO | | |
|---|---|---|---|
| <p><b>DANOS VERIFICADOS/ OUTROS COMENTÁRIOS:</b> Não foram observados danos às bougainvilles ou às árvores existentes nas Praças, apenas as áreas que recebem gramíneas exibem algumas áreas onde encontram-se ressecadas, fato comum devido ao período seco de inverno.</p> | | | |

| <p>Pará de Minas<br/> Praças Torquato de Almeida e Francisco Torquato<br/> Bouganvilles que sobem os Pilares e cobrem os caramanchões.<br/> (foto 42)<br/> Imagem: Vitória Moraes - 31/07/2025</p> | <p>Pará de Minas<br/> Praças Torquato de Almeida e Francisco Torquato<br/> Arborização com sombreamento no entorno da praça<br/> (foto 43)<br/> Imagem: Vitória Moraes - 31/07/2025</p> |

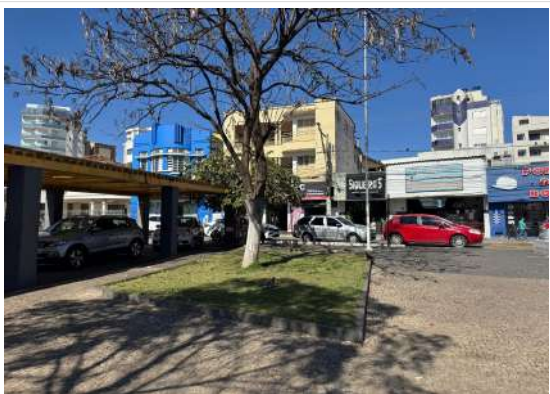
| <p>Pará de Minas<br/> Praças Torquato de Almeida e Francisco Torquato<br/> Áreas ajardinadas bem cuidadas.<br/> (foto 44)<br/> Imagem: Vitória Moraes - 31/07/2025</p> | <p>Pará de Minas<br/> Praças Torquato de Almeida e Francisco Torquato<br/> Praça exibindo grande arborização.<br/> (foto 45)<br/> Imagem: Vitória Moraes - 31/07/2025</p> |

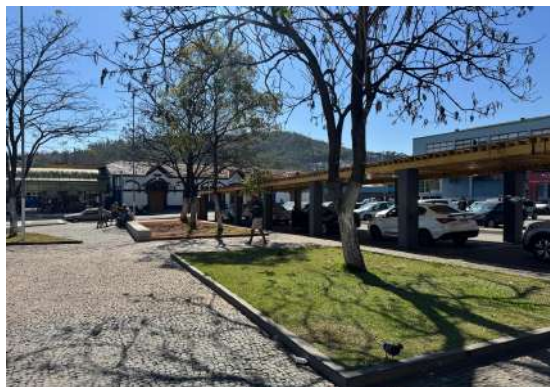
**DANOS VERIFICADOS/ OUTROS COMENTÁRIOS:** Os danos são verificados, principalmente, quanto à pavimentação, onde são observados ondulações, perdas de material e utilização de pedras portuguesas de diferentes cores nos remendos.

Pará de Minas  
Praças Torquato de Almeida e Francisco Torquato  
Jardins geométricos.  
(foto 46)  
Imagem: Vitória Moraes - 31/07/2025

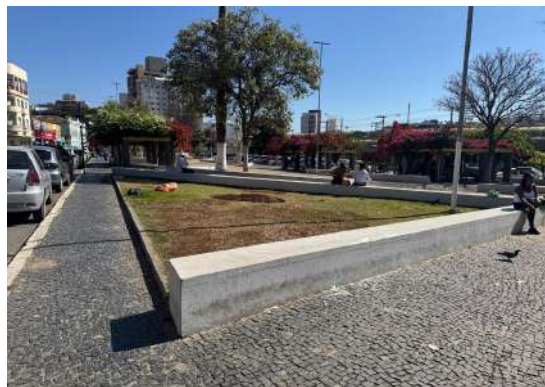
Pará de Minas  
Praças Torquato de Almeida e Francisco Torquato  
Geometria dos bancos que contornam as áreas ajardinadas.  
(foto 47)  
Imagem: Vitória Moraes - 31/07/2025

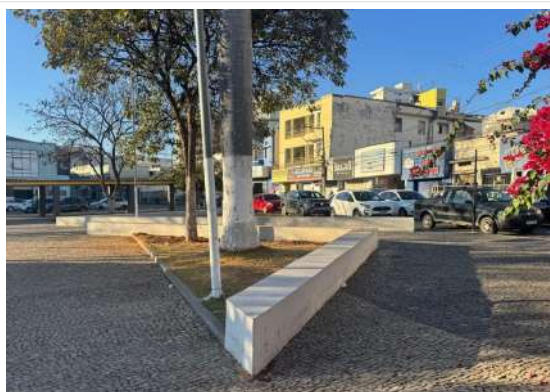
Pará de Minas  
Praças Torquato de Almeida e Francisco Torquato  
Eixo central ladeado por áreas ajardinadas.  
(foto 48)  
Imagem: Vitória Moraes - 31/07/2025

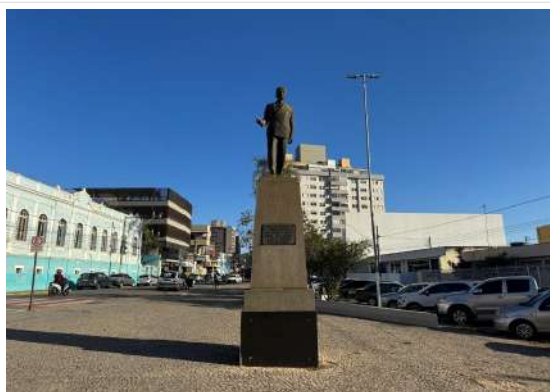
Pará de Minas  
Praças Torquato de Almeida e Francisco Torquato

| Monumento ao ex-prefeito Torquato de Almeida.<br>(foto 50)<br>Imagem: Vitória Moraes - 31/07/2025 | Pergolado que também é abrigo do ponto de táxi.<br>(foto 51)<br>Imagem: Vitória Moraes - 31/07/2025 |

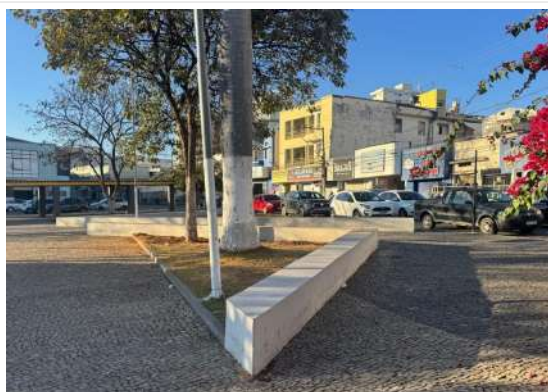
**DANOS VERIFICADOS/ OUTROS COMENTÁRIOS:** Devido a sua localização é comum a produção de grandes quantidades de sujidades em toda a área das praças, o desgaste é ocasionado pela movimentação de pessoas e veículos, uma vez que, como já mencionado, a área recebe intenso tráfego de veículos leves, médios e pesados devido aos seus atrativos comerciais e prestação de serviços de importância regional. Há constante manutenção e a limpeza é feita diariamente, não acumulando sujeiras e lixos. Nos equipamentos e mobiliário urbano das praças, em geral, verifica-se bom estado de conservação, nota-se precariedade apenas nos itens vítimas de vandalismo.

Pará de Minas  
 Praças Torquato de Almeida e Francisco Torquato  
 Banco de concreto ladeando as áreas ajardinadas.  
 (foto 52)  
 Imagem: Vitória Moraes - 31/07/2025

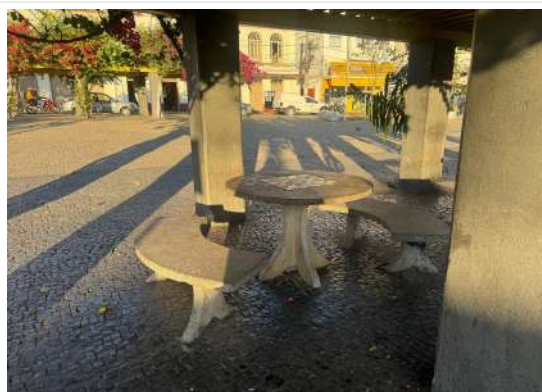
Pará de Minas  
 Praças Torquato de Almeida e Francisco Torquato  
 Bancos e mesas de jogos em concreto pré-moldado.  
 (foto 53)  
 Imagem: Vitória Moraes - 31/07/2025

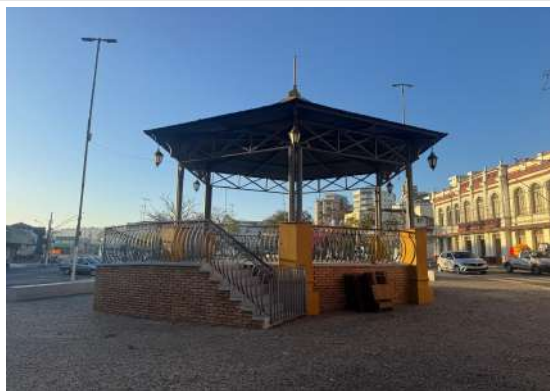
Pará de Minas  
 Praças Torquato de Almeida e Francisco Torquato  
 Vista do coreto das praças em bom estado de conservação.  
 (foto 54)  
 Imagem: Vitória Moraes - 31/07/2025

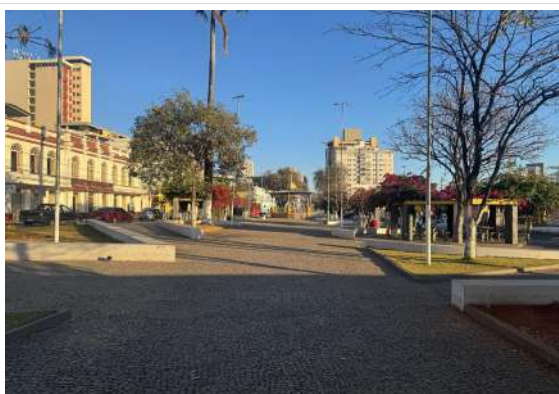
Pará de Minas  
 Praças Torquato de Almeida e Francisco Torquato  
 Iluminação pública eficiente.  
 (foto 56)  
 Imagem: Vitória Moraes - 31/07/2025

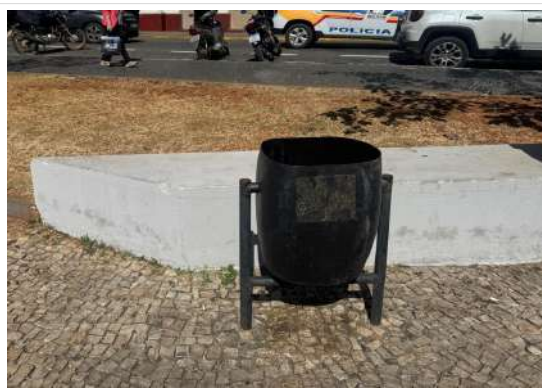
Pará de Minas  
 Praças Torquato de Almeida e Francisco Torquato  
 Lixeira com novo cesto instalado no interior das Praças  
 Torquato de Almeida e Francisco Torquato.  
 (foto 57)  
 Imagem: Vitória Moraes - 31/07/2025

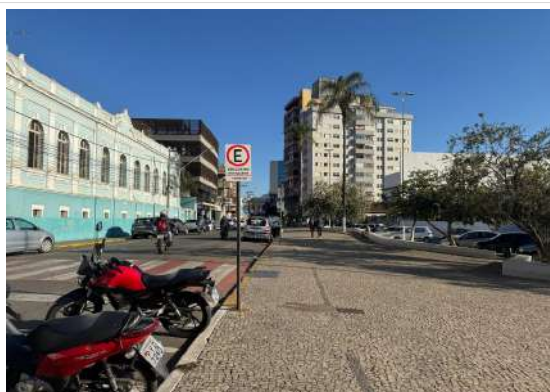
Pará de Minas  
 Praças Torquato de Almeida e Francisco Torquato  
 Placas de sinalização novas.  
 (foto 58)
