#### 4. BENS IMÓVEIS PROTEGIDOS POR TOMBAMENTO MUNICIPAL

##### 4.1. Avaliação do Estado de Conservação do Bem Imóvel Antiga Estação Ferroviária

| MUNICÍPIO:<br>Pará de Minas | | DISTRITO:<br>Sede |
| NOME DO BEM TOMBADO <sup>1</sup> :<br>Antiga Estação Ferroviária | | |

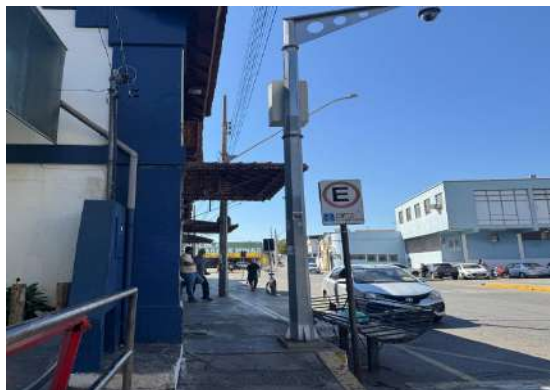
Pará de Minas  
 Estação Ferroviária  
 Fachada lateral direita.  
 (foto 02)

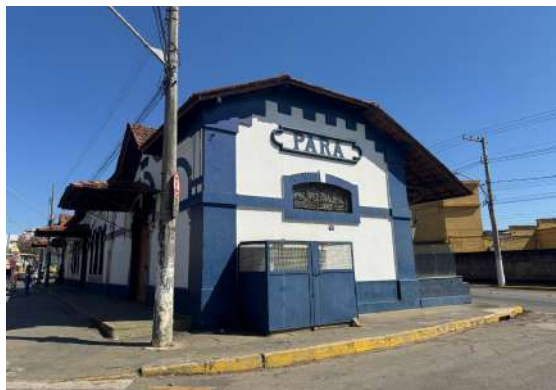
Pará de Minas  
 Estação Ferroviária  
 Fachada lateral esquerda.  
 (foto 03)

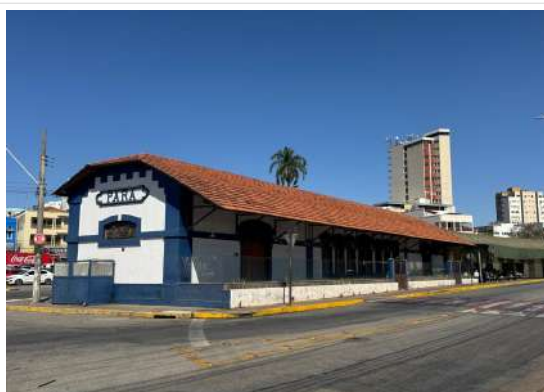
Pará de Minas  
 Estação Ferroviária  
 Fachada posterior com paisagem novo  
 (foto 04)

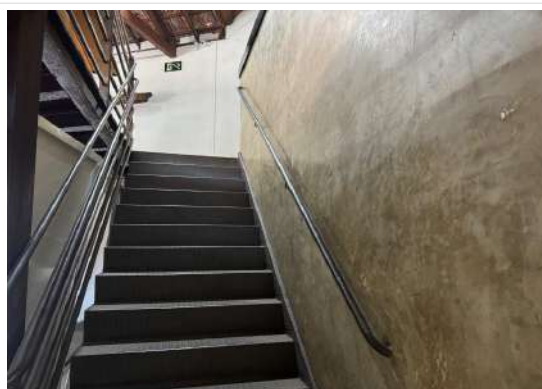
**DANOS VERIFICADOS<sup>8</sup>:** A pintura está em bom estado de conservação mas a fachada frontal exibe sujidades causadas pelos transeuntes, a parede que recebe textura de cimento queimado não sofreu intervenção e exibe alguns riscos e manchas por isso considerado em regular estado de conservação, porém é notável a melhora do aspecto devido a limpeza constante. As cerâmicas exibem remendos em cimento e perda de material, os revestimentos da copa aparentam melhora visual pois receberam pintura em tinta epóxi na mesma cor original.

Pará de Minas  
Estação Ferroviária  
Parede com textura de cimento queimado junto à escada de acesso ao mezanino exibe alguns riscos e manchas.  
(foto 18)  
Imagem: Vitória Moraes - 09/09/2025

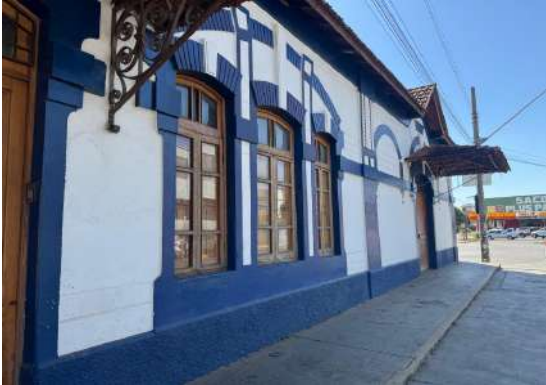
| <p>Pará de Minas<br/> Estação Ferroviária<br/> Janelas da fachada frontal da Estação em madeira e vidro, enquadramento em massa sobreverga e elementos artísticos em bom estado.<br/> (foto 29)<br/> Imagem: Vitória Moraes - 09/09/2025</p> | <p>Pará de Minas<br/> Estação Ferroviária<br/> Vista interna das janelas da fachada frontal em madeira e vidro (vidro sob o piso do mezanino) enquadramento em massa.<br/> (foto 30)<br/> Imagem: Vitória Moraes - 09/09/2025</p> |

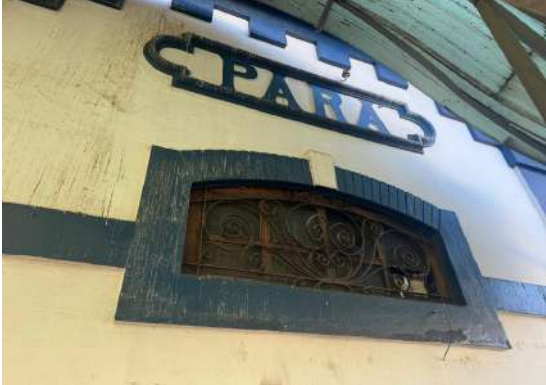
| <p>Pará de Minas<br/> Estação Ferroviária<br/> Janela da fachada lateral direita em ferro e vidro,<br/> enquadramento em massa sobreverga e elementos artísticos<br/> em bom estado.<br/> (foto 31)<br/> Imagem: Vitória Moraes - 09/09/2025</p> | <p>Pará de Minas<br/> Estação Ferroviária<br/> Janela da fachada lateral esquerda em ferro e vidro,<br/> enquadramento em massa sobreverga e elementos artísticos.<br/> (foto 32)<br/> Imagem: Vitória Moraes - 09/09/2025</p> |

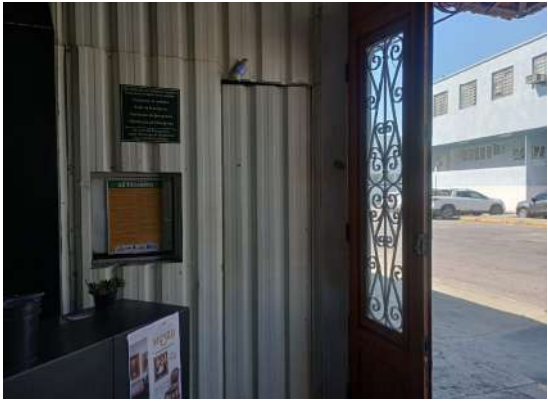
| <p>Pará de Minas<br/> Estação Ferroviária<br/> Porta de isolamento acústico de acesso à bilheteria do cinema<br/> exibindo bom estado.<br/> (foto 33)<br/> Imagem: Vitória Moraes - 09/09/2025</p> | <p>Pará de Minas<br/> Estação Ferroviária<br/> Porta do banheiro PNE no térreo feita em madeira laqueada<br/> exibindo bom estado.<br/> (foto 34)<br/> Imagem: Vitória Moraes - 09/09/2025</p> |

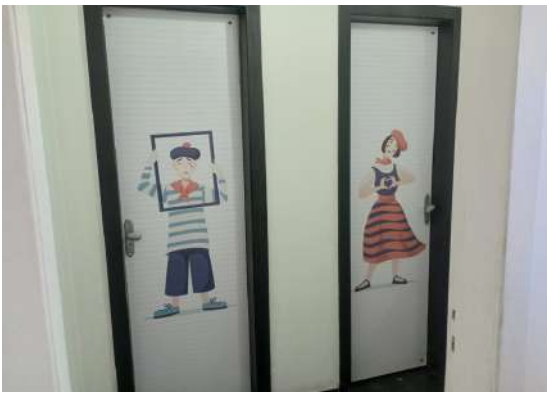
| <p>Pará de Minas<br/> Estação Ferroviária<br/> Portas dos banheiros do cinema exibem novo revestimento da<br/> camada pictórica.<br/> (foto 35)<br/> Imagem: Vitória Moraes - 09/09/2025</p> | <p>Pará de Minas<br/> Estação Ferroviária<br/> Portas dos banheiros do mezanino feitas em madeira e com<br/> enquadramento também em madeira em bom estado apenas<br/> com algumas sujidades na pintura na borda inferior.<br/> (foto 36)<br/> Imagem: Vitória Moraes - 09/09/2025</p> |

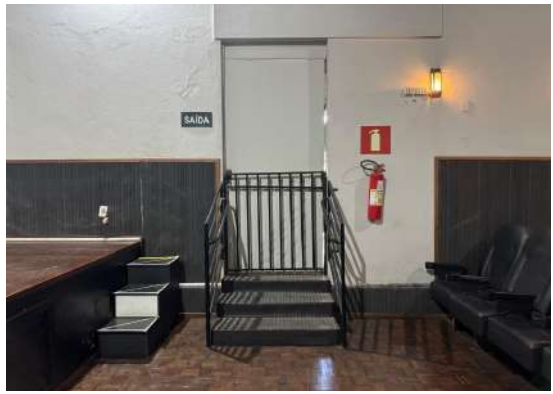
| <p>Pará de Minas<br/>Estação Ferroviária</p> <p>Porta de saída de emergência da sala de cinema em metal e enquadramento também em metal revestida externamente por madeira exibe bom estado.</p> <p>(foto 39)</p> <p>Imagem: Vitória Moraes - 09/09/2025</p> | <p>Pará de Minas<br/>Estação Ferroviária</p> <p>Porta de isolamento acústico de acesso à sala de cinema exibindo bom estado porém com algumas sujidades na pintura</p> <p>(foto 40)</p> <p>Imagem: Vitória Moraes - 09/09/2025</p> |

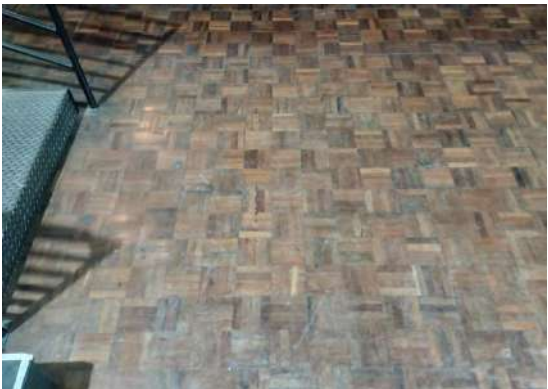
| <p>Pará de Minas<br/> Estação Ferroviária<br/> Piso em madeira da sala de cinema em bom estado com a limpeza e cuidados constantes.<br/> (foto 43)<br/> Imagem: Vitória Moraes - 09/09/2025</p> | <p>Pará de Minas<br/> Estação Ferroviária<br/> Piso em cimento queimado no salão em ótimo estado de conservação e limpeza.<br/> (foto 44)<br/> Imagem: Vitória Moraes - 09/09/2025</p> |

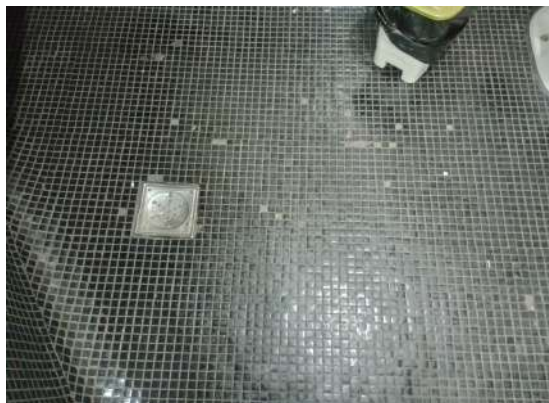
| 6. PISOS | ESTADO DE CONSERVAÇÃO | | |
|---|---|---|---|
| <b>DANOS VERIFICADOS<sup>10</sup>:</b> Os pisos de madeira apresentam superfícies desgastadas causados pelos esforços do intenso fluxo de pessoas que o prédio já recebeu. O piso de pastilha do banheiro PNE apresenta perda de algumas peças. | | | |

Pará de Minas  
Estação Ferroviária  
Pastilhas do banheiro PNE exibindo perda de algumas peças.  
(foto 46)  
Imagem: Vitória Moraes - 09/09/2025

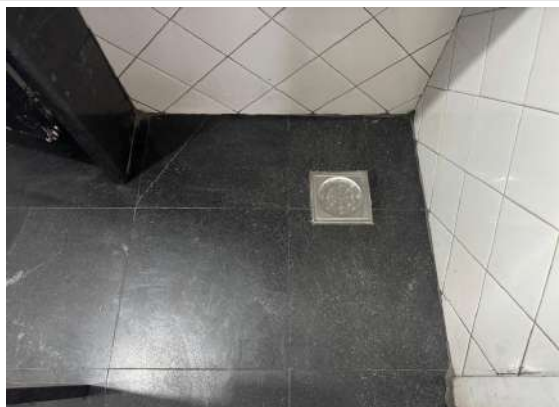
Pará de Minas  
Estação Ferroviária  
Piso em granito dos banheiros do mezanino.  
(foto 47)  
Imagem: Vitória Moraes - 09/09/2025

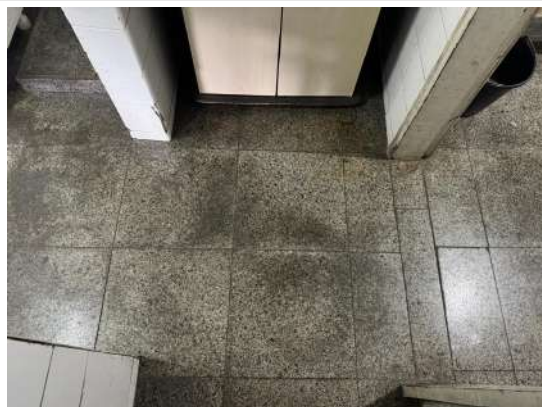
Pará de Minas  
Estação Ferroviária  
Piso em granito na cozinha apresenta manchas de gordura absorvida pelo material devido ao antigo uso do edifício.  
(foto 48)  
Imagem: Vitória Moraes - 09/09/2025

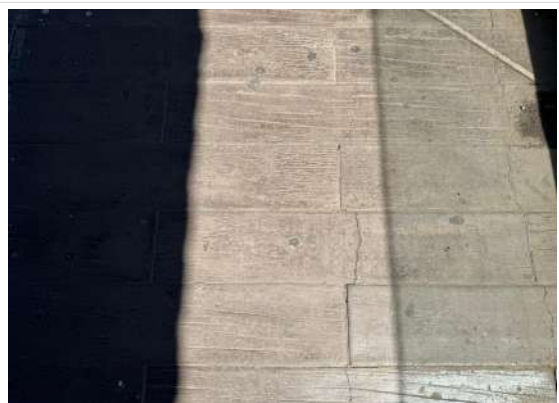
| <p>Pará de Minas<br/>Estação Ferroviária<br/>Porcelanato que imita madeira presente na varanda.<br/>(foto 49)<br/>Imagem: Vitória Moraes - 09/09/2025</p> | <p>Pará de Minas<br/>Estação Ferroviária<br/>Porcelanato que imita madeira na entrada principal do bem.<br/>(foto 50)<br/>Imagem: Vitória Moraes - 09/09/2025</p> |

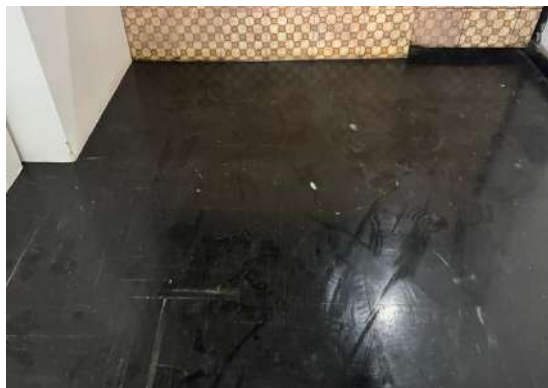
| <p>Pará de Minas<br/>Estação Ferroviária<br/>Piso emborrachado no mezanino exibindo leve desgaste.<br/>(foto 51)<br/>Imagem: Vitória Moraes - 09/09/2025</p> | <p>Pará de Minas<br/>Estação Ferroviária<br/>Escada em ferro que dá acesso ao mezanino em bom estado de conservação.<br/>(foto 52)<br/>Imagem: Vitória Moraes - 09/09/2025</p> |

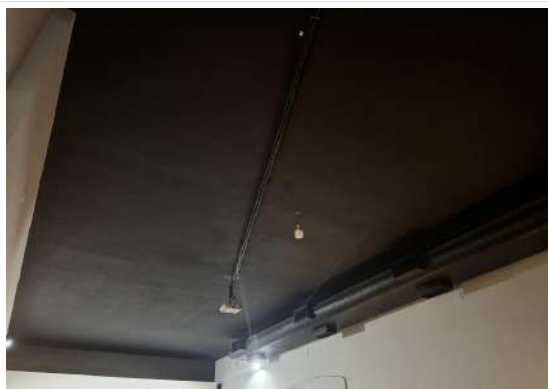
| <p>Pará de Minas<br/>Estação Ferroviária<br/>Forro de gesso na sala de cinema em bom estado de conservação.<br/>(foto 53)</p> | <p>Pará de Minas<br/>Estação Ferroviária<br/>Estrutura de aço do mezanino sobre o salão principal bem conservada.<br/>(foto 54)</p> |

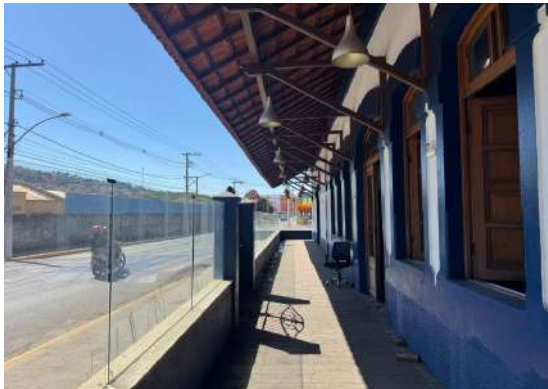
| 8. ELEMENTOS INTEGRADOS EXTERNOS | ESTADO DE CONSERVAÇÃO | | |
|---|---|---|---|
| <b>DANOS VERIFICADOS<sup>12</sup>:</b> A varanda apresenta bom estado de conservação, mas seus pisos apresentam-se desgastados. | | | |

| <p>Pará de Minas<br/>Estação Ferroviária</p> <p>Varanda externa na fachada posterior em bom estado, mas apresenta desgaste nos pisos, a pintura em perfeito estado.<br/>(foto 55)</p> <p>Imagem: Vitória Moraes - 09/09/2025</p> | <p>Pará de Minas<br/>Estação Ferroviária</p> <p>Vista externa da varanda com paisagem.<br/>(foto 56)</p> <p>Imagem: Vitória Moraes - 09/09/2025</p> |

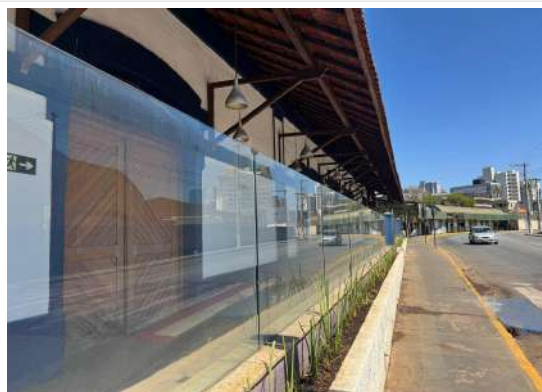
Pará de Minas  
 Estação Ferroviária  
 Vista externa do muro da fachada posterior em alvenaria e  
 vidro bem conservados.  
 (foto 58)  
 Imagem: Vitória Moraes - 09/09/2025

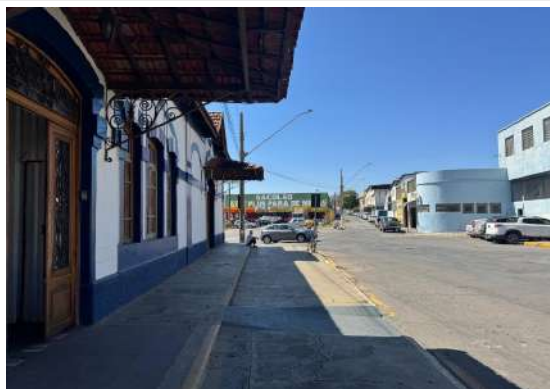
Pará de Minas  
 Estação Ferroviária  
 Passeio na fachada frontal do bem exibindo bom estado de  
 conservação.  
 (foto 59)  
 Imagem: Vitória Moraes - 09/09/2025

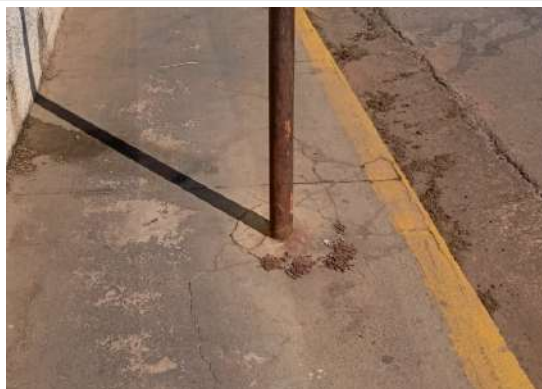
| 9. AGENCIAMENTO EXTERNO | ESTADO DE CONSERVAÇÃO | | |
|---|---|---|---|
| <b>DANOS VERIFICADOS<sup>13</sup>:</b> Não foram verificados danos quanto ao agenciamento externo, apenas sujidades naturais nos passeios. | | | |

Pará de Minas  
 Estação Ferroviária  
 Passeio na fachada posterior da edificação apresenta  
 sujidades naturais do uso.  
 (foto 60)  
 Imagem: Vitória Moraes - 09/09/2025

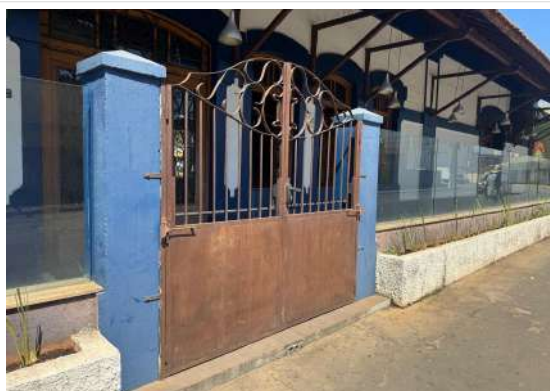
| <p>Estação Ferroviária</p> <p>Portão de ferro que dá acesso à varanda em bom estado.</p> <p>(foto 61)</p> <p>Imagem: Vitória Moraes - 09/09/2025</p> | <p>Estação Ferroviária</p> <p>Vista interna do portão da varanda.</p> <p>(foto 62)</p> <p>Imagem: Vitória Moraes - 09/09/2025</p> |

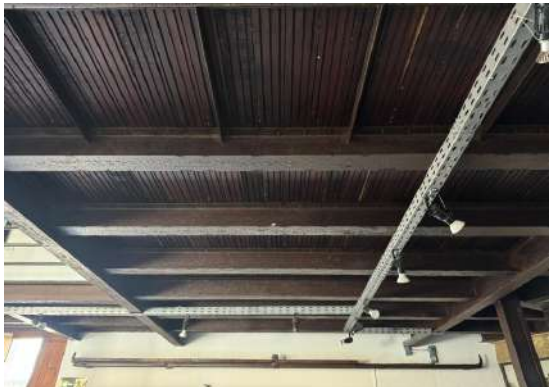
| <p>Pará de Minas</p> <p>Estação Ferroviária</p> <p>Iluminação direcionável feita através de eletrocalhas.</p> <p>(foto 63)</p> <p>Imagem: Vitória Moraes - 09/09/2025</p> | <p>Pará de Minas</p> <p>Estação Ferroviária</p> <p>Iluminação interna em bom estado.</p> <p>(foto 64)</p> <p>Imagem: Vitória Moraes - 09/09/2025</p> |

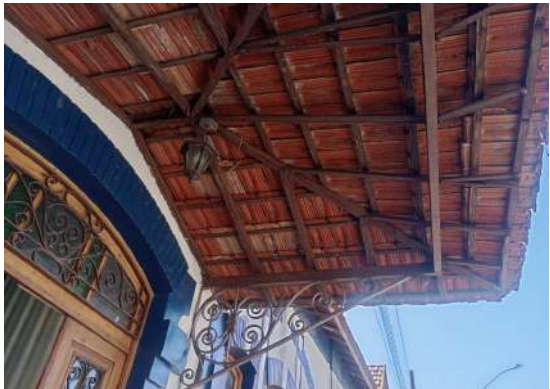
| <p>Pará de Minas</p> <p>Estação Ferroviária</p> <p>Iluminação externa em bom estado.</p> <p>(foto 65)</p> <p>Imagem: Vitória Moraes - 09/09/2025</p> | <p>Pará de Minas</p> <p>Estação Ferroviária</p> <p>Instalações hidráulicas em funcionamento.</p> <p>(foto 66)</p> <p>Imagem: Vitória Moraes - 09/09/2025</p> |

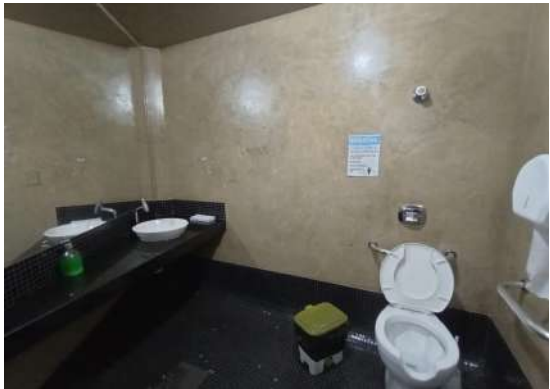
| <p>Pará de Minas<br/> Estação Ferroviária<br/> Instalações hidráulicas em perfeito funcionamento.<br/> (foto 67)<br/> Imagem: Vitória Moraes - 09/09/2025</p> | <p>Pará de Minas<br/> Estação Ferroviária<br/> Instalações hidráulicas da cozinha em funcionamento.<br/> (foto 68)<br/> Imagem: Vitória Moraes - 09/09/2025</p> |

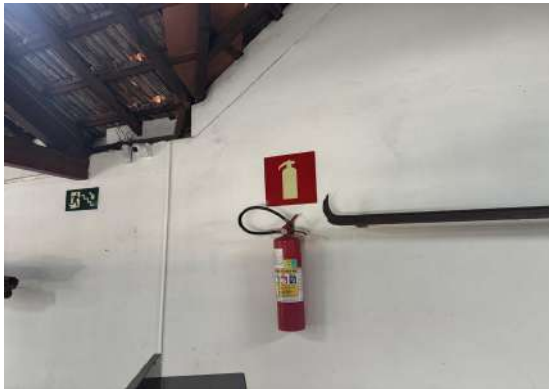
| <p>Pará de Minas<br/> Estação Ferroviária<br/> Extintor de incêndio.<br/> (foto 69)<br/> Imagem: Vitória Moraes - 09/09/2025</p> | <p>Pará de Minas<br/> Estação Ferroviária<br/> Iluminação emergência.<br/> (foto 70)<br/> Imagem: Vitória Moraes - 09/09/2025</p> |

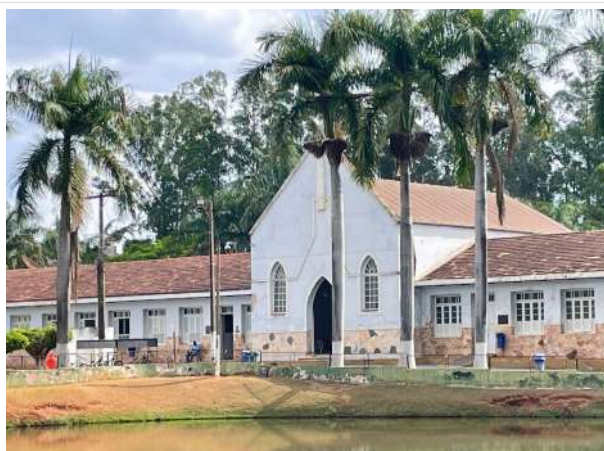
Pará de Minas  
Asilo Padre José Pereira Coelho  
Fachada Frontal  
(foto 01)  
Imagem: Vitória Moraes - 22/09/2025

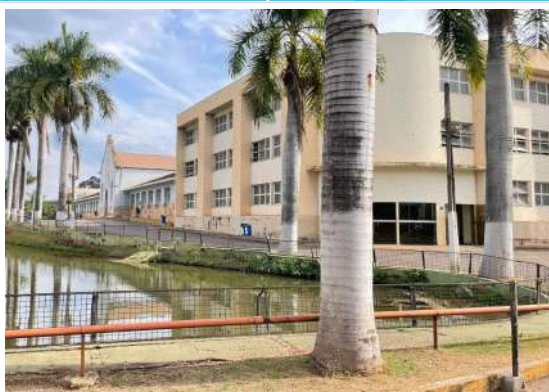
Pará de Minas  
 Asilo Padre José Pereira Coelho  
 Fachada lateral direita com recente anexo.  
 (foto 02)  
 Imagem: Vitória Moraes - 22/09/2025

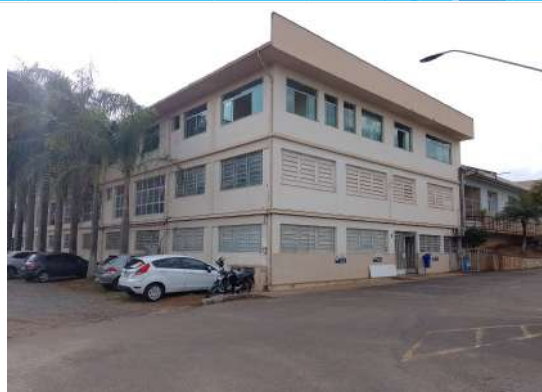
Pará de Minas  
 Asilo Padre José Pereira Coelho  
 Fachada lateral esquerda recebeu anexo.  
 (foto 03)  
 Imagem: Vitória Moraes - 22/09/2025

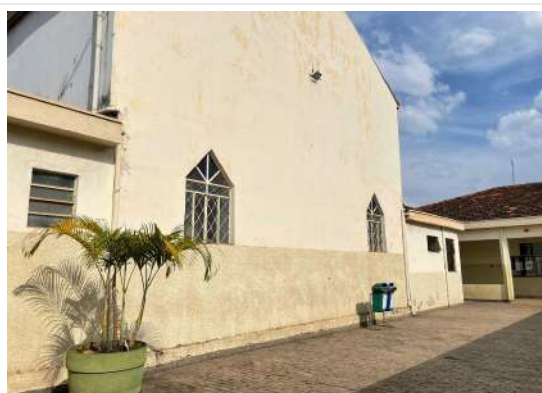
Pará de Minas  
 Asilo Padre José Pereira Coelho  
 Fachada posterior.  
 (foto 04)  
 Imagem: Vitória Moraes - 22/09/2025

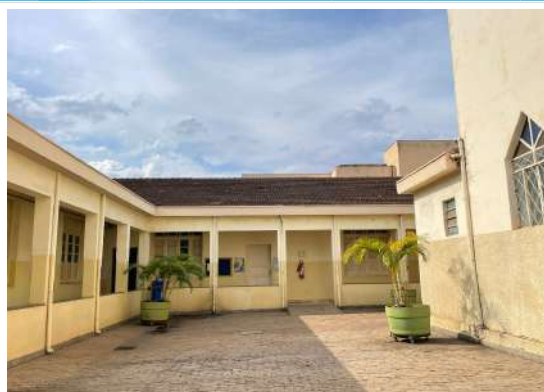
| 1. ESTRUTURA | ESTADO DE CONSERVAÇÃO <sup>4</sup> | | |
|---|---|---|---|
| <b>DANOS VERIFICADOS<sup>5</sup>:</b> A estrutura em concreto armado não apresenta danos. | | | |

Pará de Minas  
 Asilo Padre José Pereira Coelho  
 A estrutura em vigas e pilares de concreto armado não apresenta danos.  
 (foto 05)  
 Imagem: Vitória Moraes - 22/09/2025

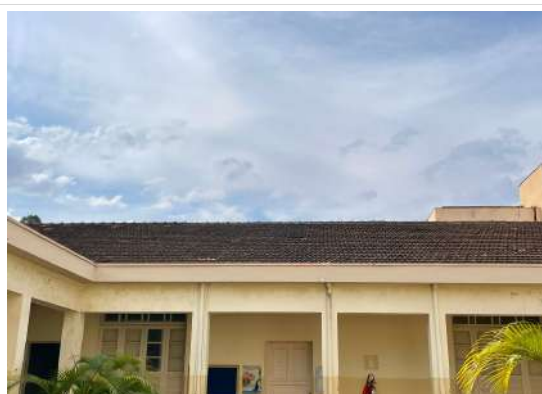
Pará de Minas  
 Asilo Padre José Pereira Coelho  
 Condutores de águas pluviais estão bem conservados.  
 (foto 07)  
 Imagem: Vitória Moraes - 22/09/2025

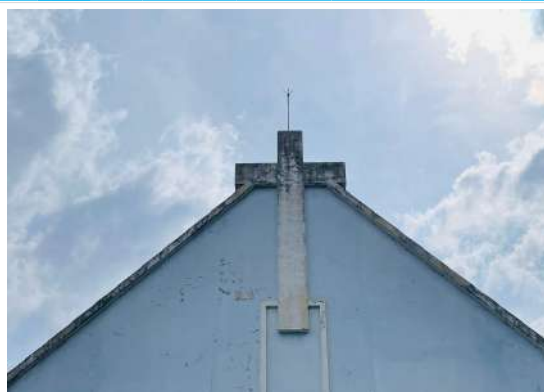
Pará de Minas  
 Asilo Padre José Pereira Coelho  
 Frontão e cimalha simples bem conservados.  
 (foto 08)  
 Imagem: Vitória Moraes - 22/09/2025

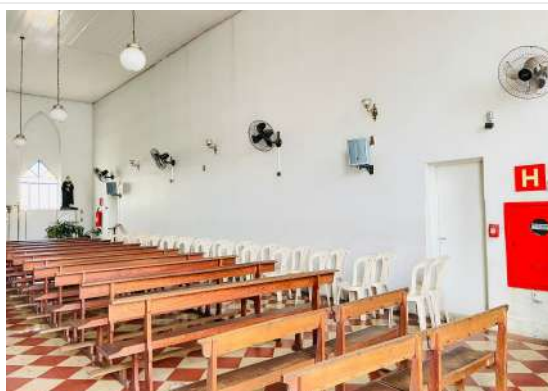
Pará de Minas  
 Asilo Padre José Pereira Coelho  
 Alvenarias do interior da Capela de Santo Antônio estão em bom estado de conservação.  
 (foto 09)  
 Imagem: Vitória Moraes - 22/09/2025

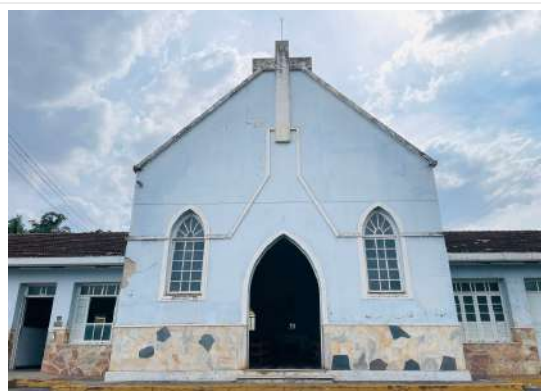
Pará de Minas  
 Asilo Padre José Pereira Coelho  
 Alvenarias externas da capela apresentam boa conservação.  
 (foto 10)  
 Imagem: Vitória Moraes - 22/09/2025

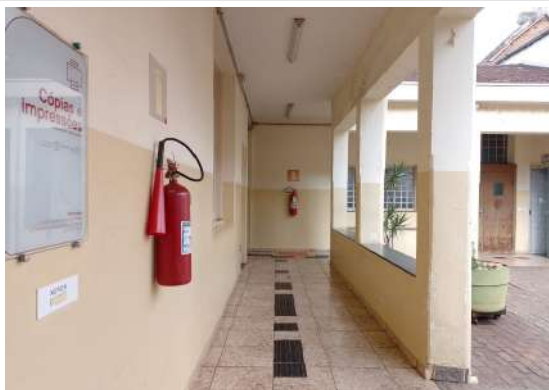
(foto 11)

Pará de Minas  
Asilo Padre José Pereira Coelho  
Reboco e pintura a óleo e à base de água dos corredores em bom estado de conservação.

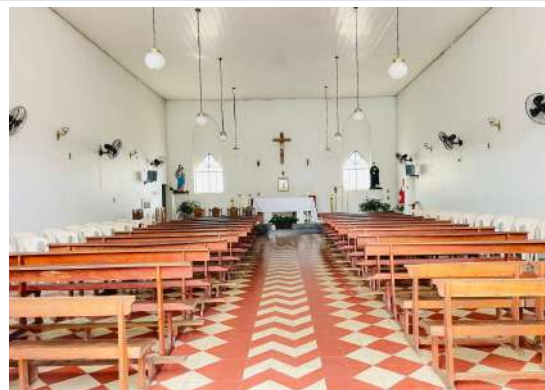
(foto 12)

Pará de Minas  
Asilo Padre José Pereira Coelho  
Reboco e pinturas à base de água do interior da Capela em bom estado de conservação.

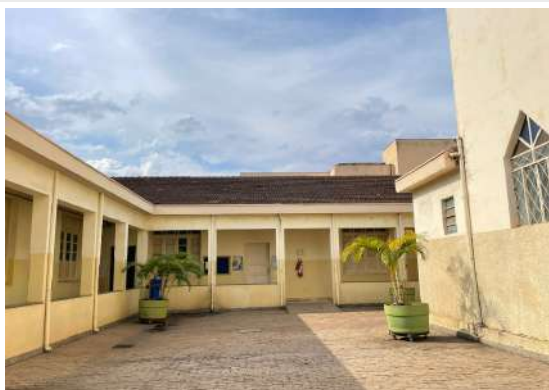
(foto 13)

Pará de Minas  
Asilo Padre José Pereira Coelho  
Fachada posterior exibindo reboco e pintura em bom estado.

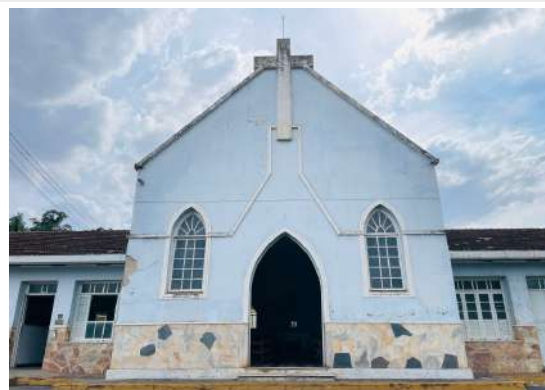
(foto 14)

**DANOS VERIFICADOS<sup>8</sup>:** O reboco apresenta algum desprendimento de material na fachada frontal. A pintura interna (à base de água e a óleo) se encontra bem conservada, a externa (à base de água) apresenta desgaste pela exposição às intempéries e alguns desprendimentos e deslocamentos.

Pará de Minas  
Asilo Padre José Pereira Coelho  
Pintura da fachada frontal necessitando de renovação.

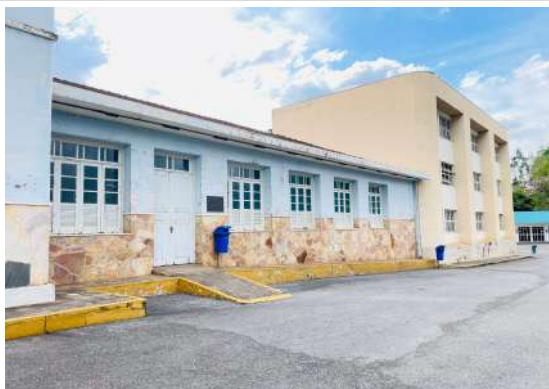
| <p>Pará de Minas<br/> Asilo Padre José Pereira Coelho<br/> Pedras ouro preto no barrado da fachada frontal em bom estado conservação em geral, pintura descascando.<br/> (foto 15)<br/> Imagem: Vitória Moraes - 22/09/2025</p> | <p>Pará de Minas<br/> Asilo Padre José Pereira Coelho<br/> Pedras ouro preto no barrado interno do bem exibem bom estado.<br/> (foto 16)<br/> Imagem: Vitória Moraes - 22/09/2025</p> |

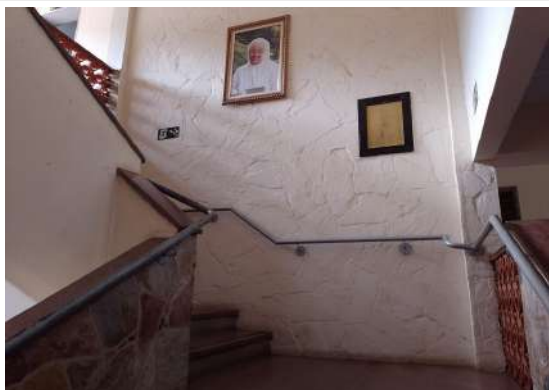
| <p>Pará de Minas<br/> Asilo Padre José Pereira Coelho<br/> Pedras ouro preto no barrado das escadas internas recebem camada pictórica.<br/> (foto 17)<br/> Imagem: Vitória Moraes - 22/09/2025</p> | <p>Pará de Minas<br/> Asilo Padre José Pereira Coelho<br/> Cerâmicas dos banheiros se apresentam bem conservadas.<br/> (foto 18)<br/> Imagem: Vitória Moraes - 22/09/2025</p> |

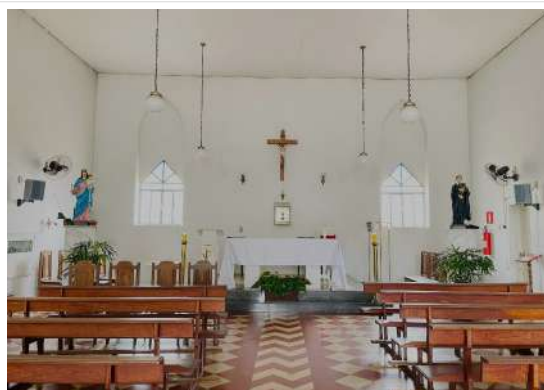
Pará de Minas  
 Asilo Padre José Pereira Coelho  
 Mármore revestindo altar e púlpito em bom estado de conservação.  
 (foto 19)  
 Imagem: Vitória Moraes - 22/09/2025

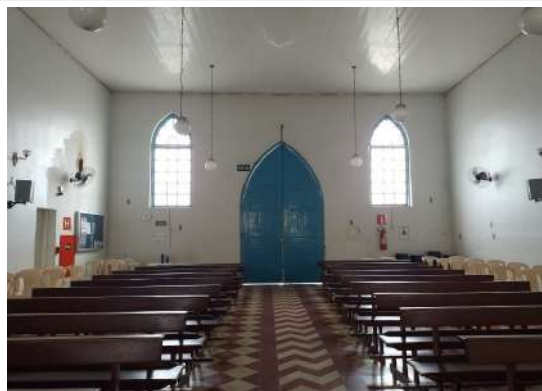
Pará de Minas  
Asilo Padre José Pereira Coelho  
Vista interna da porta principal da Capela em bom estado de conservação.  
(foto 21)  
Imagem: Vitória Moraes - 22/09/2025

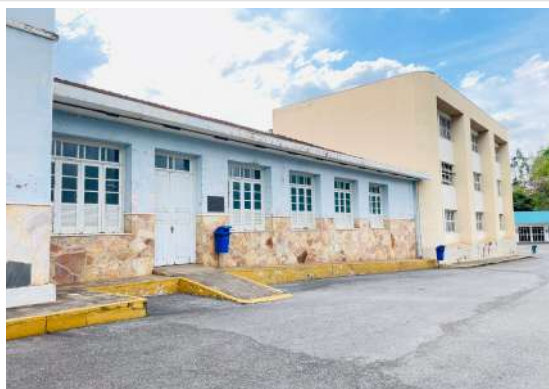
| 5. VÃOS E VEDAÇÕES | ESTADO DE CONSERVAÇÃO | | |
|---|---|---|---|
| <b>DANOS VERIFICADOS<sup>9</sup>:</b> Sobrevergas e peitoris necessitam de restauro e pintura, as madeiras apresentam ressecamento e apodrecimento. | | | |

Pará de Minas  
Asilo Padre José Pereira Coelho  
Portas e janelas em madeira na fachada frontal.  
(foto 22)  
Imagem: Vitória Moraes - 22/09/2025

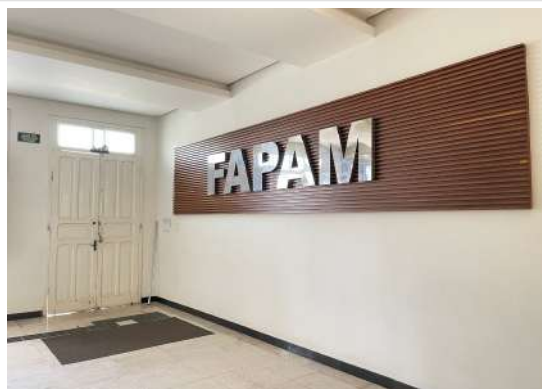
Pará de Minas  
Asilo Padre José Pereira Coelho  
Vista interna da porta existente na fachada frontal.  
(foto 23)  
Imagem: Vitória Moraes - 22/09/2025

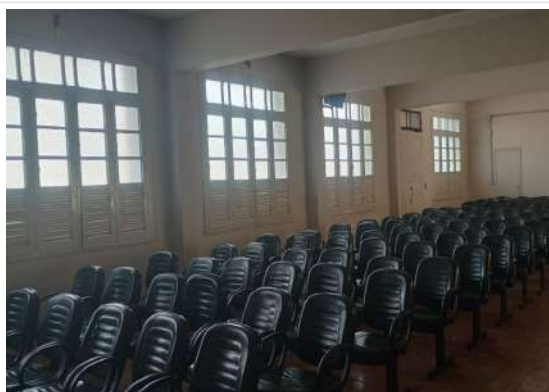
Pará de Minas  
Asilo Padre José Pereira Coelho  
Vista interna das janelas em madeira.  
(foto 24)  
Imagem: Vitória Moraes - 22/09/2025

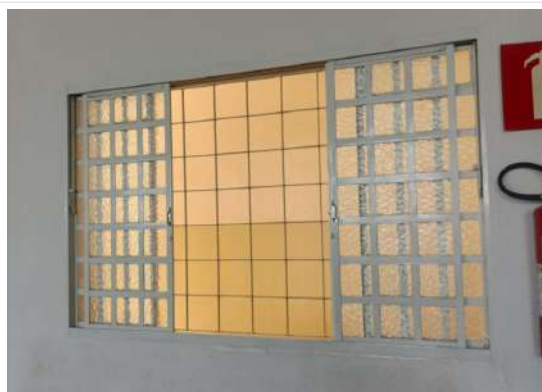
Pará de Minas  
Asilo Padre José Pereira Coelho  
Janela em metal e vidro existente no auditório.  
(foto 25)  
Imagem: Vitória Moraes - 22/09/2025

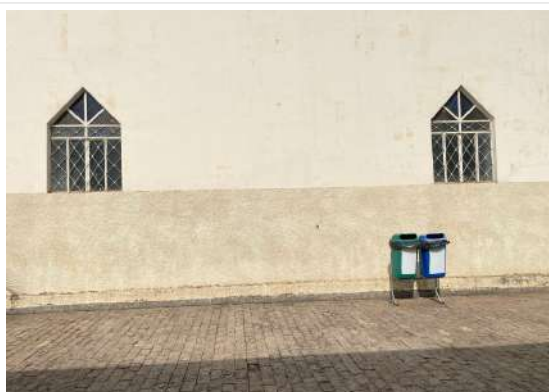
Pará de Minas  
Asilo Padre José Pereira Coelho  
Vista externa das janelas do altar da capela, feitas em metal e vidro e enquadramento em massa.  
(foto 26)  
Imagem: Vitória Moraes - 22/09/2025

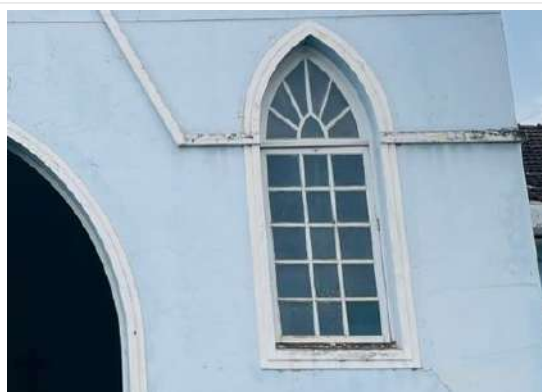
Pará de Minas  
Asilo Padre José Pereira Coelho  
Janela da fachada frontal em metal e vidro e enquadramento em massa bem conservadas, nota-se manchas de intempéries no peitoril.  
(foto 27)  
Imagem: Vitória Moraes - 22/09/2025

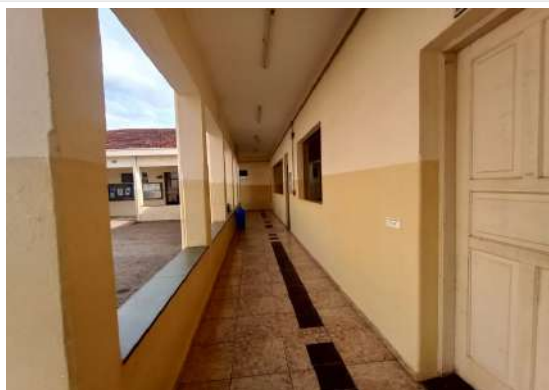
Pará de Minas  
Asilo Padre José Pereira Coelho  
Janelas dos corredores em metal e vidro.  
(foto 28)  
Imagem: Vitória Moraes - 22/09/2025

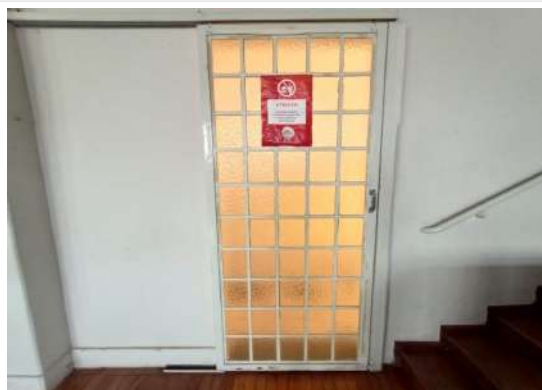
Pará de Minas  
Asilo Padre José Pereira Coelho  
Porta de correr em metal e vidro de acesso interno ao auditório.  
(foto 29)  
Imagem: Vitória Moraes - 22/09/2025

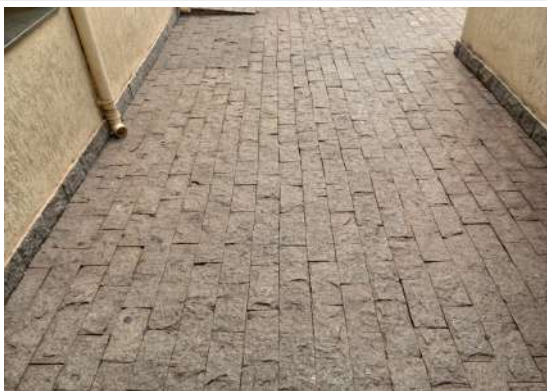
Pará de Minas  
Asilo Padre José Pereira Coelho  
Piso de pedra no pátio interno do bem em bom estado de conservação.  
(foto 30)  
Imagem: Vitória Moraes - 22/09/2025

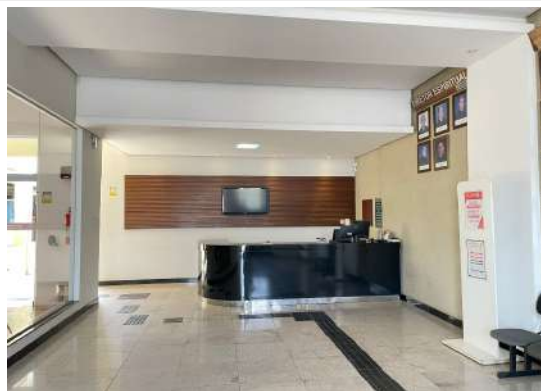
Pará de Minas  
Asilo Padre José Pereira Coelho  
Granito na recepção da faculdade apresenta-se bem conservado.  
(foto 31)  
Imagem: Vitória Moraes - 22/09/2025

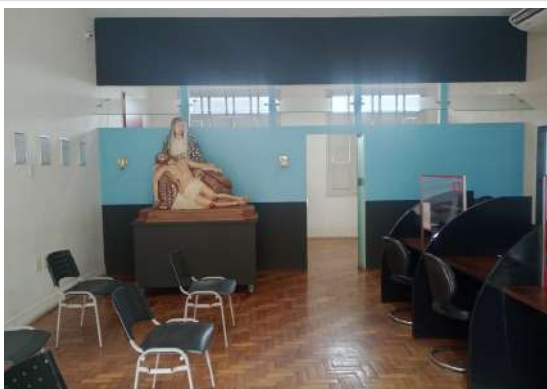
Pará de Minas  
Asilo Padre José Pereira Coelho  
Piso em taco de uma das salas está em boa conservação.  
(foto 32)  
Imagem: Vitória Moraes - 22/09/2025

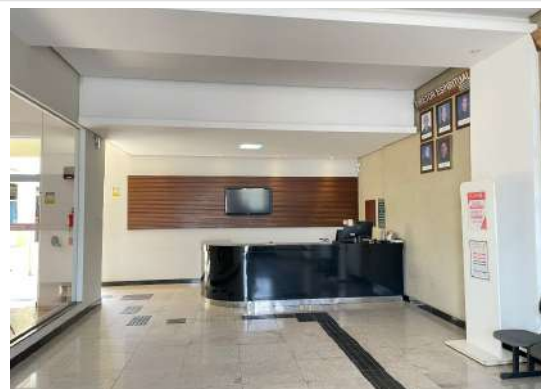
Pará de Minas  
Asilo Padre José Pereira Coelho  
Granito na recepção da faculdade apresenta-se bem conservado.  
(foto 33)  
Imagem: Vitória Moraes - 22/09/2025

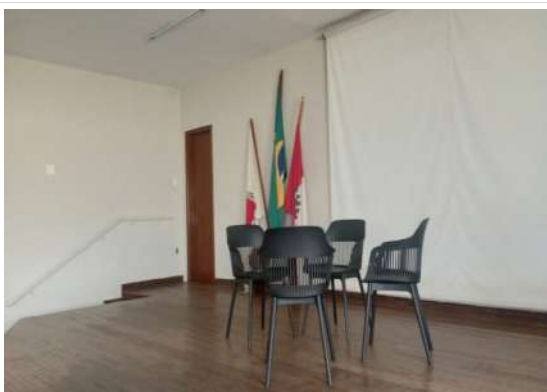
| 6. PISOS | ESTADO DE CONSERVAÇÃO | | |
|---|---|---|---|
| <b>DANOS VERIFICADOS<sup>10</sup>:</b> O piso em madeira, as cerâmicas e os ladrilhos hidráulicos e marmorite exibem desgastes causado pelo tráfego contante de pessoas. O piso em concreto exhibe manchas de umidade. | | | |

Pará de Minas  
Asilo Padre José Pereira Coelho  
Piso em madeira do palco do auditório apresentando algum desgaste pelo uso.  
(foto 34)  
Imagem: Vitória Moraes - 22/09/2025

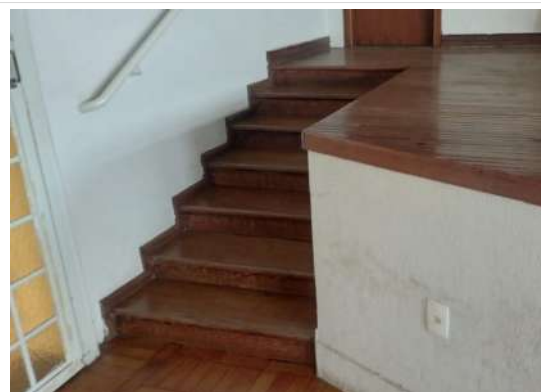
Pará de Minas  
Asilo Padre José Pereira Coelho  
Escada de acesso ao palco em madeira em bom estado de conservação.  
(foto 35)  
Imagem: Vitória Moraes - 22/09/2025

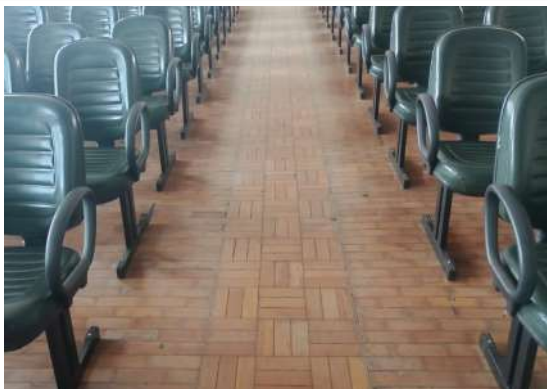
Pará de Minas  
Asilo Padre José Pereira Coelho  
Piso de taco do auditório em diferentes paginações.  
(foto 36)  
Imagem: Vitória Moraes - 22/09/2025

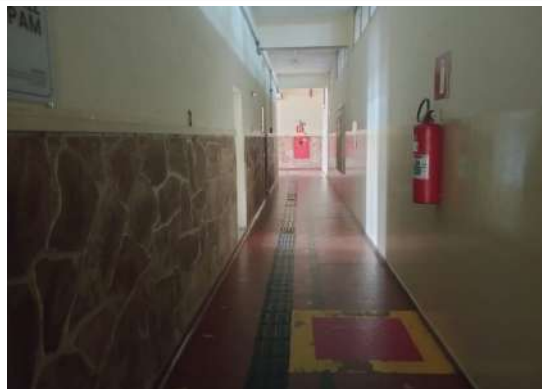
Pará de Minas  
Asilo Padre José Pereira Coelho  
Cerâmica em mosaicos no piso dos corredores exibem bom estado.  
(foto 37)  
Imagem: Vitória Moraes - 22/09/2025

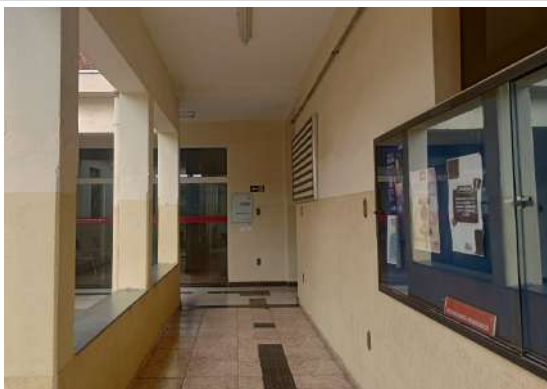
Pará de Minas  
Piso podotátil presente em alguns corredores apresenta-se bem conservado.  
(foto 38)  
Imagem: Vitória Moraes - 22/09/2025

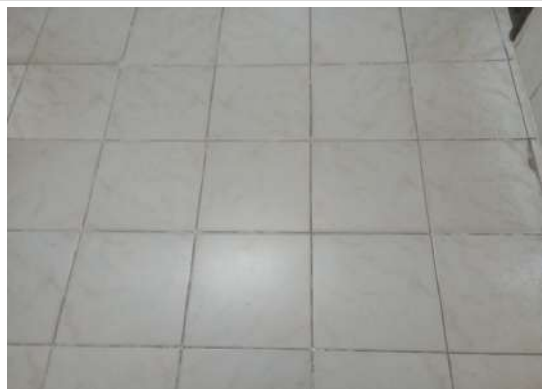
Pará de Minas  
Asilo Padre José Pereira Coelho  
Piso cerâmico dos banheiros em bom estado de conservação.  
(foto 39)  
Imagem: Vitória Moraes - 22/09/2025

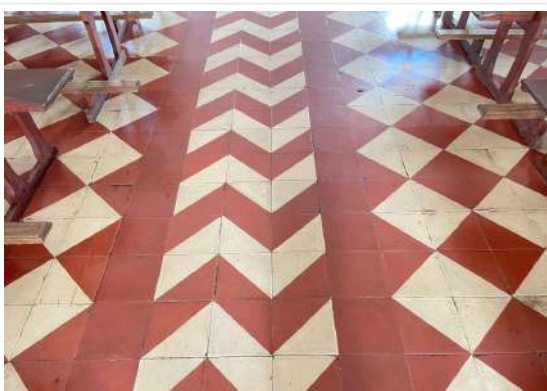
Pará de Minas  
Asilo Padre José Pereira Coelho  
Ladrilho hidráulico em diferentes paginações exibem alguns desgastes pela ação do tempo e uso.  
(foto 40)  
Imagem: Vitória Moraes - 22/09/2025

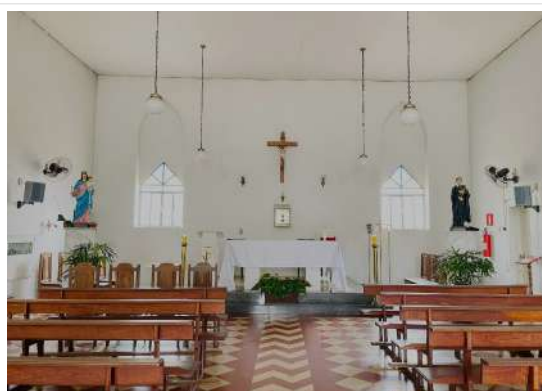
Pará de Minas  
Asilo Padre José Pereira Coelho  
Centro do altar revestido em cerâmica com bordas em pedra granito preto em bom estado de conservação.,  
(foto 41)  
Imagem: Vitória Moraes - 22/09/2025

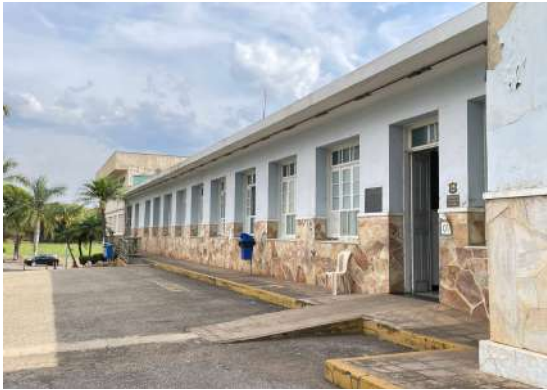
Pará de Minas  
Asilo Padre José Pereira Coelho  
Piso em concreto no passeio da fachada frontal bem conservado.  
(foto 42)  
Imagem: Vitória Moraes - 22/09/2025

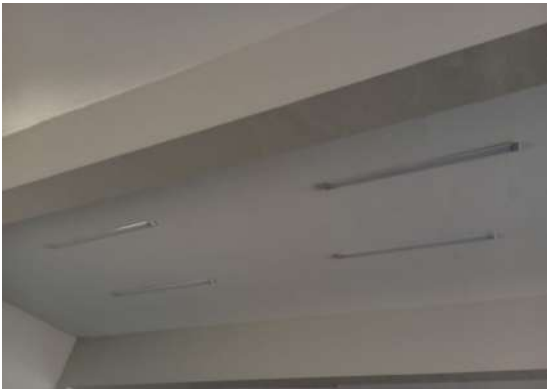
Pará de Minas  
Asilo Padre José Pereira Coelho  
Laje do auditório.  
(foto 44)  
Imagem: Vitória Moraes - 22/09/2025

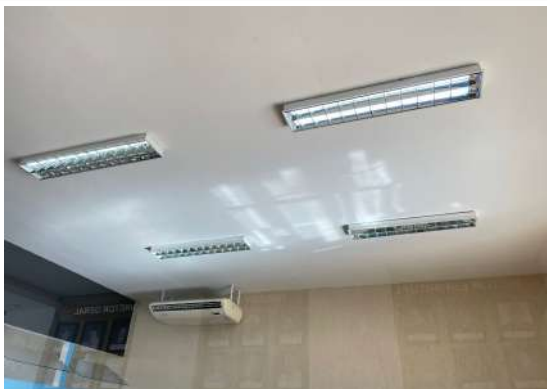
Pará de Minas  
 Asilo Padre José Pereira Coelho  
 Laje de uma das salas do bem.  
 (foto 45)  
 Imagem: Vitória Moraes - 22/09/2025

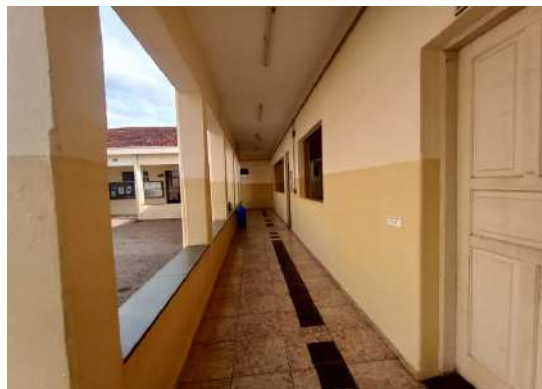
Pará de Minas  
 Asilo Padre José Pereira Coelho  
 Lajes dos corredores que conformam o pátio interno.  
 (foto 46)  
 Imagem: Vitória Moraes - 22/09/2025

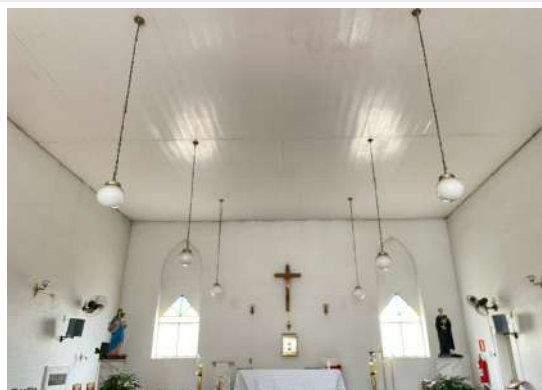
Pará de Minas  
 Asilo Padre José Pereira Coelho  
 Forro de PVC da Capela de Santo Antônio  
 (foto 47)  
 Imagem: Vitória Moraes - 22/09/2025

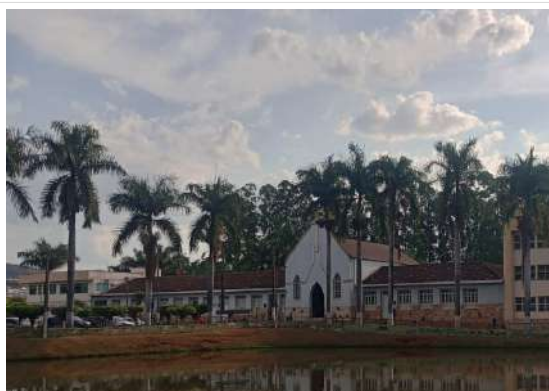
Pará de Minas  
Asilo Padre José Pereira Coelho  
Lagoa e jardins em frente à fachada frontal exibem boa manutenção de seus elementos.  
(foto 50)  
Imagem: Vitória Moraes - 22/09/2025

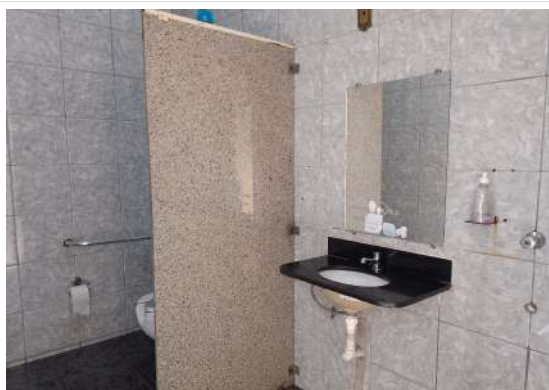
Pará de Minas  
 Asilo Padre José Pereira Coelho  
 Instalações hidráulicas em bom estado.  
 (foto 54)  
 Imagem: Vitória Moraes - 22/09/2025

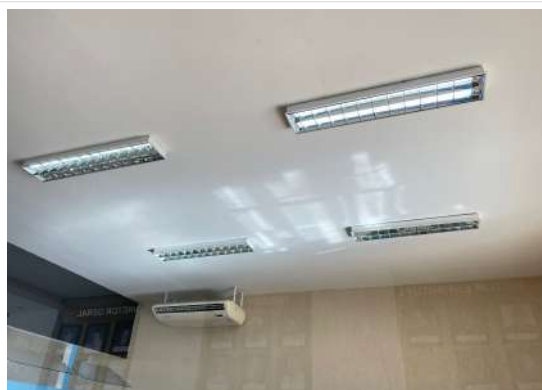
Pará de Minas  
 Asilo Padre José Pereira Coelho  
 Instalações elétricas em bom estado.  
 (foto 55)  
 Imagem: Vitória Moraes - 22/09/2025

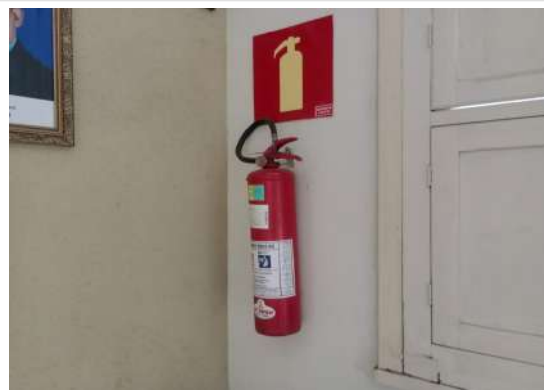
Pará de Minas  
Asilo Padre José Pereira Coelho  
Extintor de incêndio.  
(foto 57)  
Imagem: Vitória Moraes - 22/09/2025

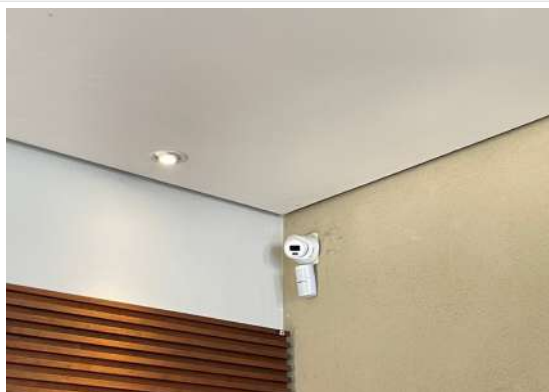
Pará de Minas  
Asilo Padre José Pereira Coelho  
Câmera de segurança na recepção.  
(foto 58)  
Imagem: Vitória Moraes - 22/09/2025

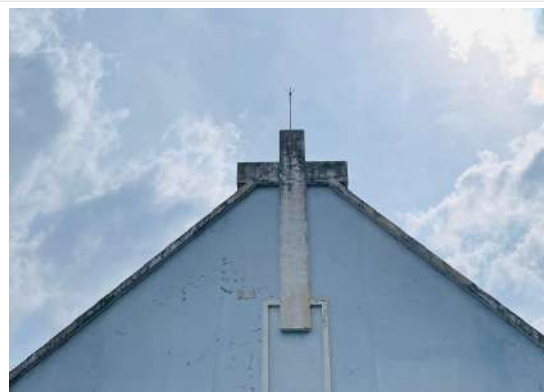
Pará de Minas  
Asilo Padre José Pereira Coelho  
Proteção contra descargas elétricas.  
(foto 59)  
Imagem: Vitória Moraes - 22/09/2025

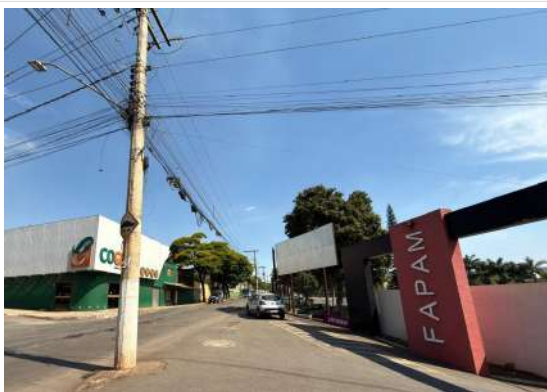
Pará de Minas  
 Asilo Padre José Pereira Coelho  
 Rua Ricardo Marinho, em frente ao bem com vista sentido  
 Centro.  
 (foto 60)  
 Imagem: Vitória Moraes - 22/09/2025

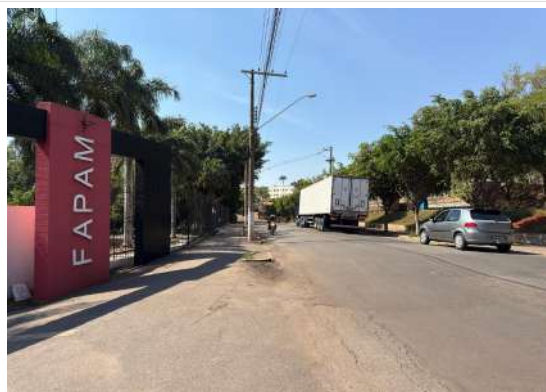
Pará de Minas  
 Asilo Padre José Pereira Coelho  
 Rua Ricardo Marinho, em frente ao bem com vista sentido  
 bairros.  
 (foto 61)  
 Imagem: Vitória Moraes - 22/09/2025

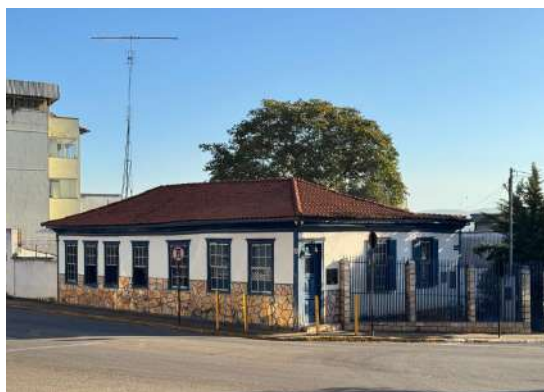
Pará de Minas  
Casa Maria Capanema  
Fachada Frontal e lateral Direita da edificação.  
(foto 01)  
Imagem: Vitória Moraes – 30/07/2025

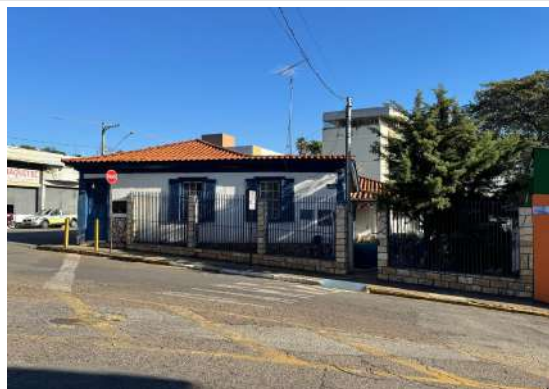
Pará de Minas  
 Casa Maria Capanema  
 Fachada Frontal da edificação.  
 (foto 02)  
 Imagem: Vitória Moraes – 30/07/2025

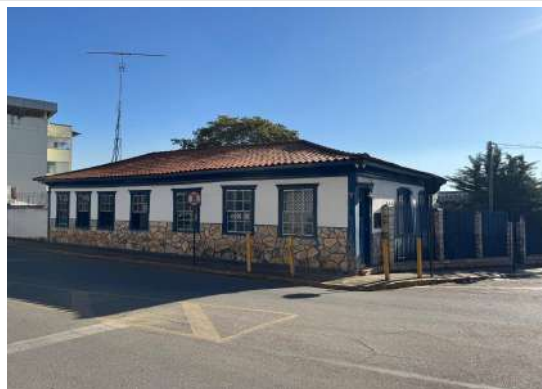
Pará de Minas  
 Casa Maria Capanema  
 Fachada lateral direita da Casa Maria Capanema.  
 (foto 03)  
 Imagem: Vitória Moraes – 30/07/2025

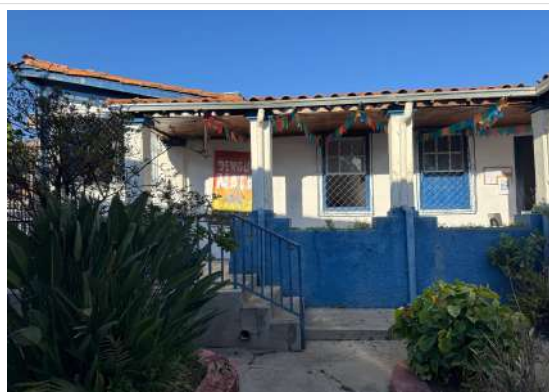
Pará de Minas  
 Casa Maria Capanema  
 Fachada lateral esquerda da edificação.  
 (foto 04)  
 Imagem: Vitória Moraes – 30/07/2025

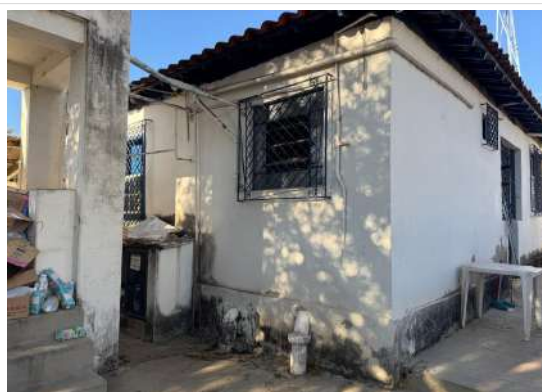
Pará de Minas  
 Casa Maria Capanema  
 Fachada posterior da Casa Maria Capanema.  
 (foto 05)  
 Imagem: Vitória Moraes – 30/07/2025

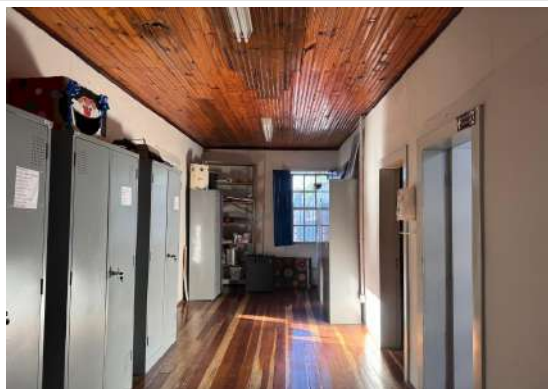
Pará de Minas  
Casa Maria Capanema  
Paredes em tijolos autoportantes em ótimo estado de conservação.  
(foto 06)  
Imagem: Vitória Moraes – 30/07/2025

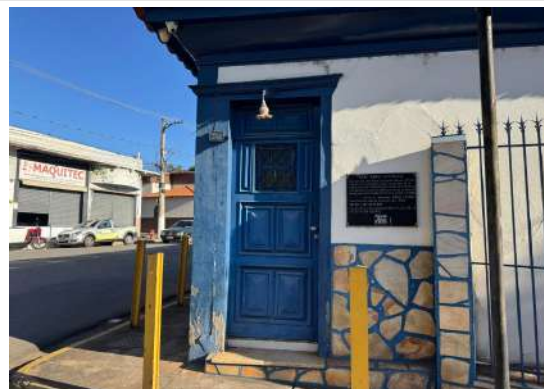
Pará de Minas  
Casa Maria Capanema  
Pilar de madeira na fachada do bem em bom estado de conservação.  
(foto 07)  
Imagem: Vitória Moraes – 30/07/2025
