#### 4. BENS IMÓVEIS PROTEGIDOS POR TOMBAMENTO MUNICIPAL

##### 4.1. Avaliação do Estado de Conservação do Bem Imóvel Antiga Estação Ferroviária

| MUNICÍPIO:<br>Pará de Minas | | DISTRITO:<br>Sede |
| NOME DO BEM TOMBADO <sup>1</sup> :<br>Antiga Estação Ferroviária | | |

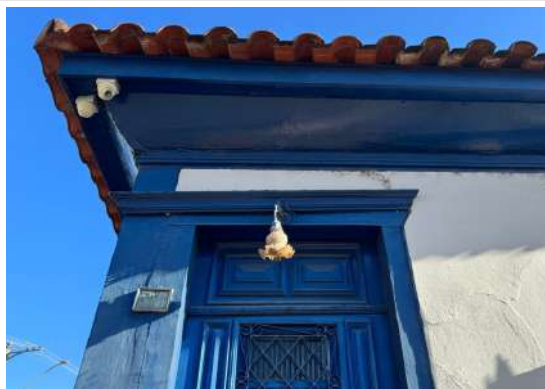
Pará de Minas  
 Casa Maria Capanema  
 Cimalhas apresentando bom estado de conservação.  
 (foto 10)  
 Imagem: Vitória Moraes – 30/07/2025

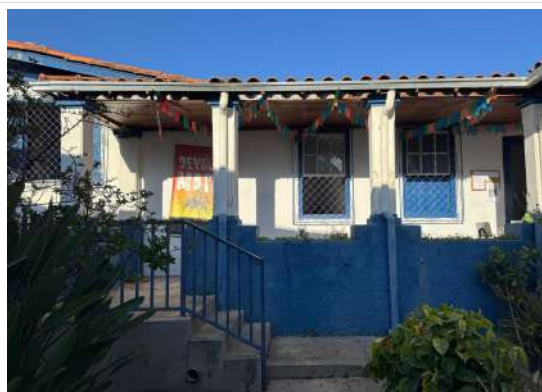
Pará de Minas  
 Casa Maria Capanema  
 Alvenarias do alpendre exibindo bom estado de conservação.  
 (foto 12)  
 Imagem: Vitória Moraes – 30/07/2025

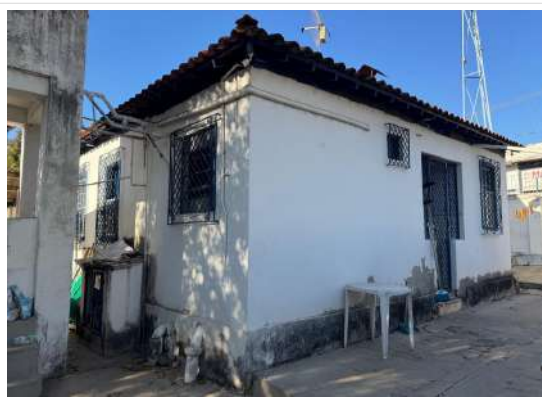
Pará de Minas  
Casa Maria Capanema  
Fachada lateral direita com camada pictórica apenas com algumas manchas de sujeira devido a exposição as intempéries  
(foto 14)  
Imagem: Vitória Moraes – 30/07/2025

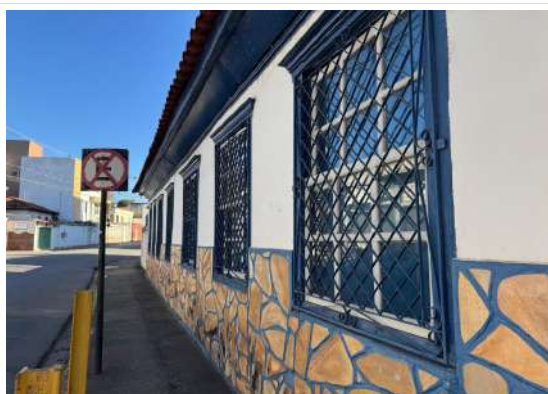
| <p>Pintura a óleo na fachada frontal da edificação exhibe bom estado.<br/> (foto 15)<br/> Imagem: Vitória Moraes – 30/07/2025</p> | <p>Pintura à base de água das paredes internas da edificação em bom estado de conservação.<br/> (foto 16)<br/> Imagem: Vitória Moraes – 30/07/2025</p> |

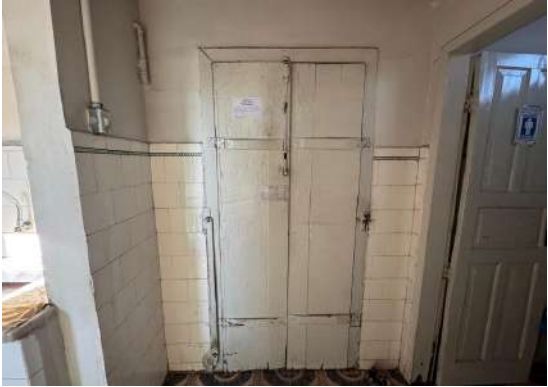
| <p>Pará de Minas<br/> Casa Maria Capanema<br/> Porta em madeira exibindo bom estado de conservação.<br/> (foto 17)<br/> Imagem: Vitória Moraes – 30/07/2025</p> | <p>Pará de Minas<br/> Casa Maria Capanema<br/> Cerâmicas nas paredes e bancadas da copa exibem bom estado de conservação.<br/> (foto 18)<br/> Imagem: Vitória Moraes – 30/07/2025</p> |

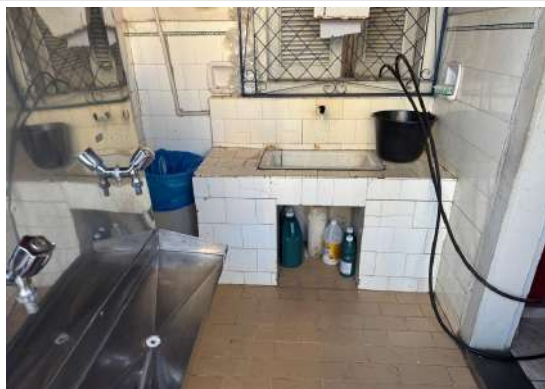
**DANOS VERIFICADOS<sup>8</sup>:** Na reforma em 2018/2019 o reboco foi refeito em todo o bem, e recebeu uma camada pictórica. As cerâmicas se exibem bem conservadas em sua maioria, mas apresentam algumas rachaduras e desgaste nos rejuntas, causados pela ação do tempo. A pedra ouro preto que reveste o embasamento externo, remetendo a baldrame, está bem conservado e limpo.

Pará de Minas  
 Casa Maria Capanema  
 Cerâmicas apresentando algumas fissuras e desgaste nos  
 rejuntas.  
 (foto 21)  
 Imagem: Vitória Moraes – 30/07/2025

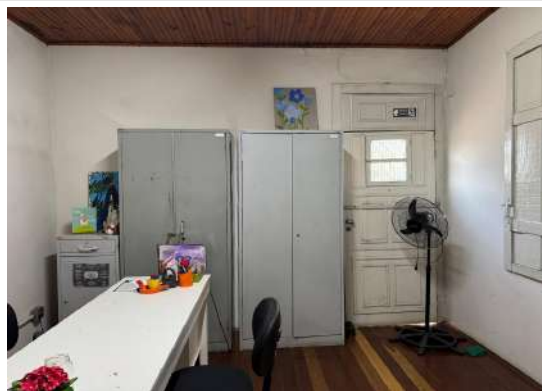
Pará de Minas  
 Casa Maria Capanema  
 Vista interna da porta de uma sala em bom estado de conservação.  
 (foto 25)  
 Imagem: Vitória Moraes – 30/07/2025

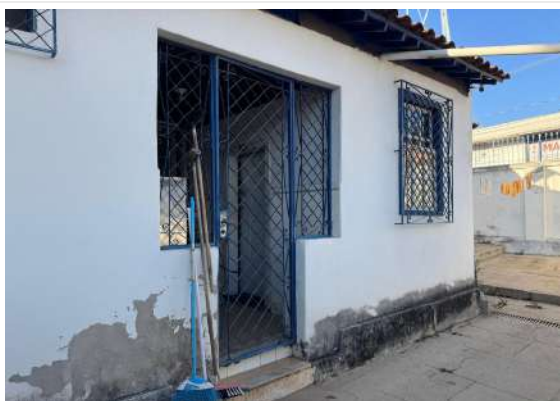
Pará de Minas  
 Casa Maria Capanema  
 Grades de fechamentos em bom estado de conservação na fachada posterior do bem.  
 (foto 26)  
 Imagem: Vitória Moraes – 30/07/2025

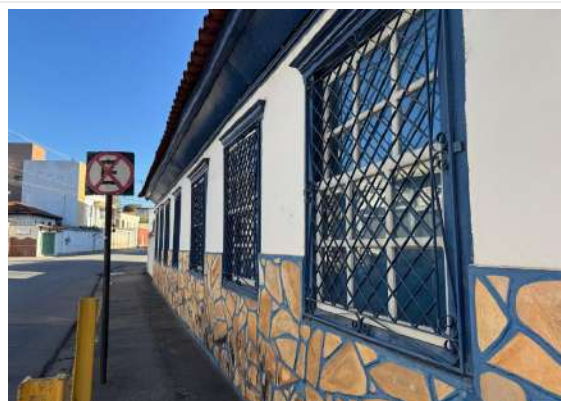
Pará de Minas  
 Casa Maria Capanema  
 Janelas tipo guilhotina em madeira e vidro e grade em metal com camada pictórica em bom estado.  
 (foto 27)  
 Imagem: Vitória Moraes – 30/07/2025

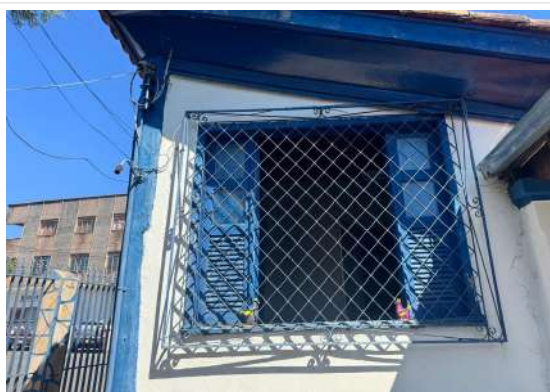
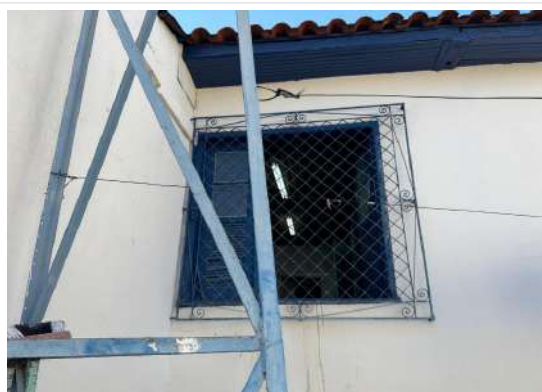
| <p>Casa Maria Capanema<br/> Janela francesa em madeira e vidro na lateral esquerda apresenta pintura em bom estado de conservação.<br/> (foto 28)<br/> Imagem: Vitória Moraes – 30/07/2025</p> | <p>Casa Maria Capanema<br/> Janela francesa em madeira e vidro e grade em metal na fachada posterior.<br/> (foto 29)<br/> Imagem: Vitória Moraes – 30/07/2025</p> |

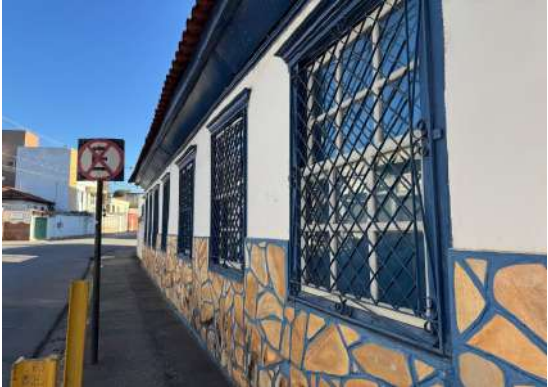
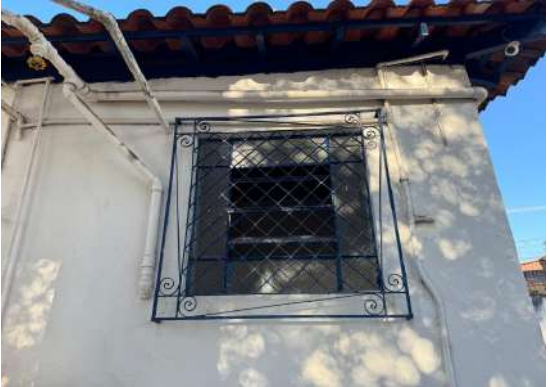
| <p>Pará de Minas<br/> Casa Maria Capanema<br/> Janela guilhotina em madeira e vidro e grade em metal em bom estado na fachada lateral esquerda.<br/> (foto 30)<br/> Imagem: Vitória Moraes – 30/07/2025</p> | <p>Pará de Minas<br/> Casa Maria Capanema<br/> Janelas em basculante em metal e vidro e grade na fachada lateral esquerda.<br/> (foto 31)<br/> Imagem: Vitória Moraes – 30/07/2025</p> |

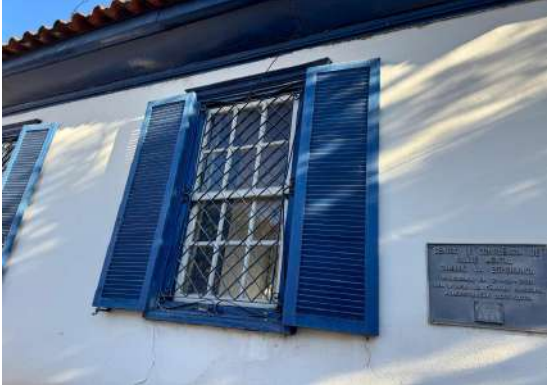
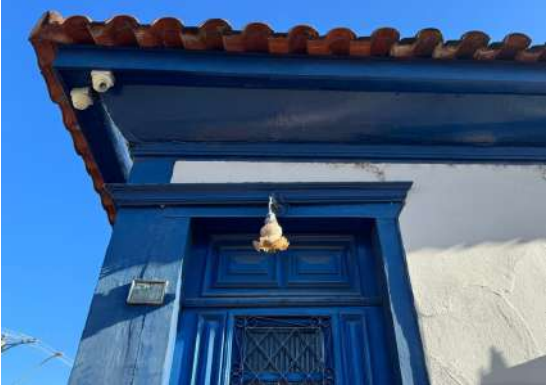
| <p>Pará de Minas<br/> Casa Maria Capanema<br/> Janelas italianas em guilhotina em madeira e vidro e grade em metal exibem bom estado de conservação.<br/> (foto 32)<br/> Imagem: Vitória Moraes – 30/07/2025</p> | <p>Pará de Minas<br/> Casa Maria Capanema<br/> Sobreverga em madeira exibe bom estado de conservação.<br/> (foto 33)<br/> Imagem: Vitória Moraes – 30/07/2025</p> |

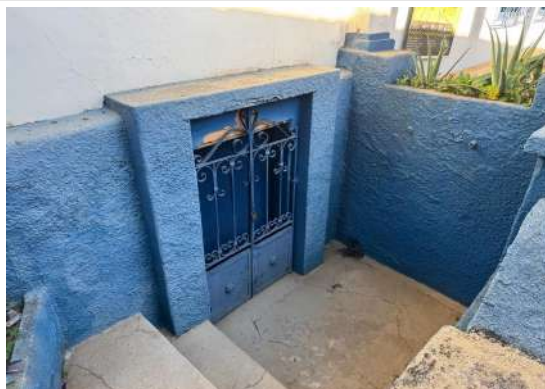
Pará de Minas  
 Casa Maria Capanema  
 Porta em madeira e portão em metal que dá acesso ao porão  
 da Casa Maria Capanema.  
 (foto 34)  
 Imagem: Vitória Moraes – 30/07/2025

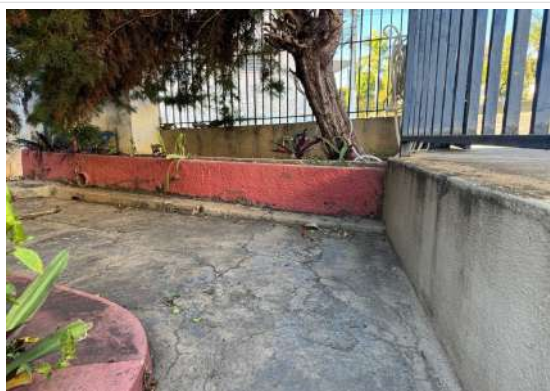
**DANOS VERIFICADOS<sup>10</sup>:** Os pisos se encontram, em geral, em bom estado de conservação. O cimentado exibe algumas trincas, a cerâmica apresenta alguma peça também trincada e os ladrilhos exibem pouco desgaste. A casa passou por uma reforma completa retirando o assoalho que estava comprometido. As paredes de alvenaria foram estabilizadas com o novo piso em concreto e tábua corrida, contudo as partes molhadas não passaram por reformas profundas, foram feitos apenas pequenos reparos e pintura nova. Com isso, os desgastes naturais de uso nessas áreas permaneceram.

| <p>Piso cimentado exibe trincas e manchas e algumas partes perca de material, causadas pela exposição à umidade.<br/> (foto 35)<br/> Imagem: Vitória Moraes – 30/07/2025</p> | <p>Cerâmica em pequeno hall que dá acesso ao quintal nos fundos apresenta trinca e rejunte desgastado.<br/> (foto 36)<br/> Imagem: Vitória Moraes – 30/07/2025</p> |

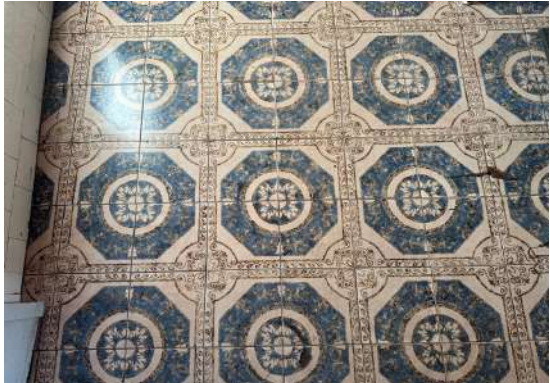
| <p>Pará de Minas<br/> Casa Maria Capanema<br/> Cerâmica comum a copa, cozinha e banheiro com algumas fissuras.<br/> (foto 37)<br/> Imagem: Vitória Moraes – 30/07/2025</p> | <p>Pará de Minas<br/> Casa Maria Capanema<br/> Detalhe do ladrilho do alpendre na lateral esquerda que dá acesso ao interior do bem em bom estado.<br/> (foto 38)<br/> Imagem: Vitória Moraes – 30/07/2025</p> |

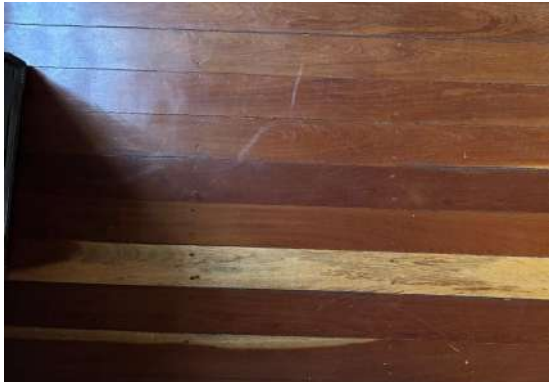
| <p>Pará de Minas<br/> Casa Maria Capanema<br/> Piso de madeira instalado em quase todas as dependências do bem em ótimo estado de conservação.<br/> (foto 39)<br/> Imagem: Vitória Moraes – 30/07/2025</p> | <p>Pará de Minas<br/> Casa Maria Capanema<br/> Escada no interior do bem com piso em pedra.<br/> (foto 40)<br/> Imagem: Vitória Moraes – 30/07/2025</p> |

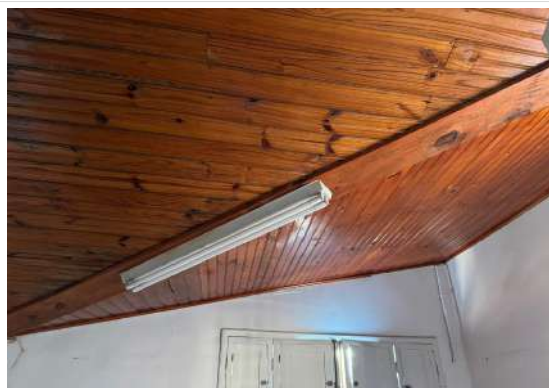
Pará de Minas  
 Casa Maria Capanema  
 Forro de madeira presente em todo interior do bem em bom estado de conservação.  
 (foto 41)  
 Imagem: Vitória Moraes – 30/07/2025

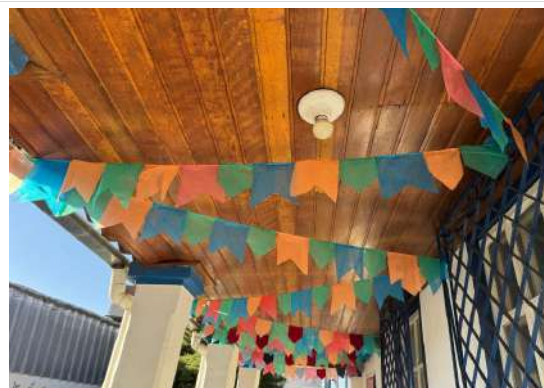
Pará de Minas  
 Casa Maria Capanema  
 Forro da varanda em bom estado de conservação.  
 (foto 42)  
 Imagem: Vitória Moraes – 30/07/2025

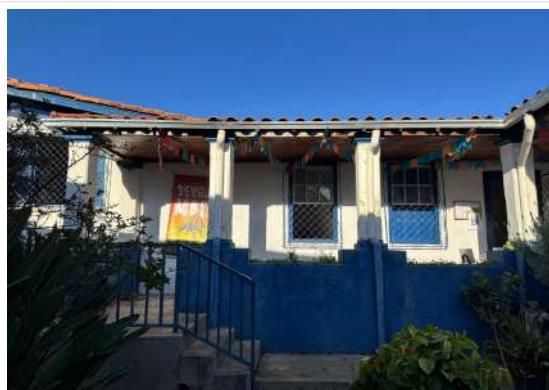
Pará de Minas  
 Casa Maria Capanema  
 Detalhe da varanda que dá acesso ao bem pela fachada lateral esquerda da edificação.  
 (foto 43)  
 Imagem: Vitória Moraes – 30/07/2025

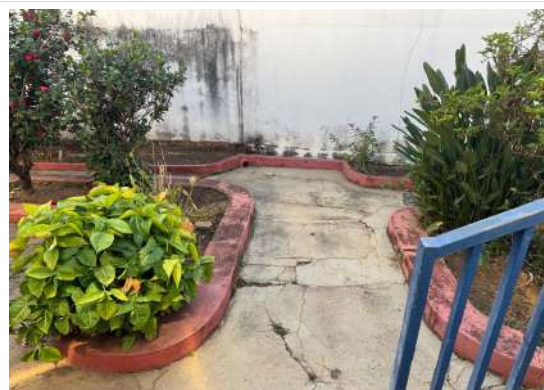
Pará de Minas  
 Casa Maria Capanema  
 Jardim de leve influência francesa na fachada lateral do bem tombado, bem cuidado.  
 (foto 44)  
 Imagem: Vitória Moraes – 30/07/2025

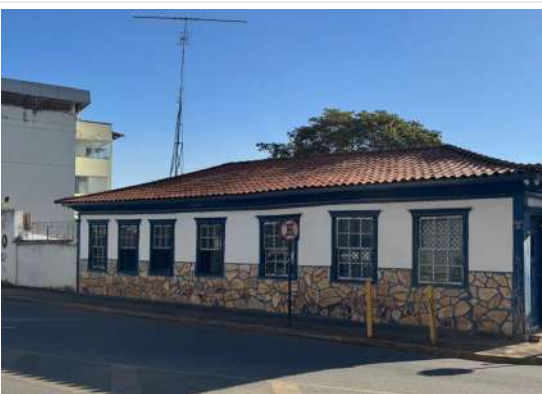
| <p>Pará de Minas<br/> Casa Maria Capanema<br/> Gradil na fachada frontal em bom estado de conservação.<br/> (foto 45)<br/> Imagem: Vitória Moraes – 30/07/2025</p> | <p>Pará de Minas<br/> Casa Maria Capanema<br/> O muro apresenta boas condições físicas, mas exhibe alguma sujidade por intempéries.<br/> (foto 46)<br/> Imagem: Vitória Moraes – 30/07/2025</p> |

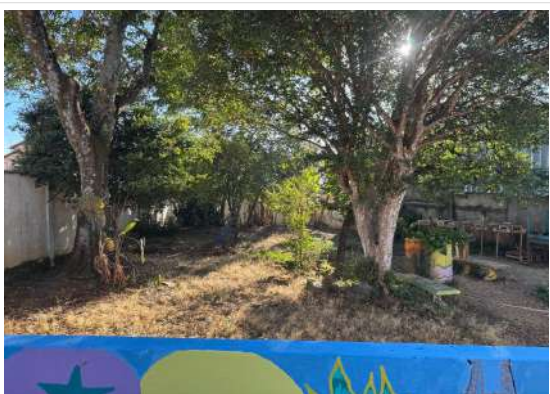
| <p>Pará de Minas<br/> Casa Maria Capanema<br/> Quintal em terra batida nos fundos da edificação.</p> | <p>Pará de Minas<br/> Casa Maria Capanema<br/> Guarda corpo que divide a área cimentada da área de terra em</p> |

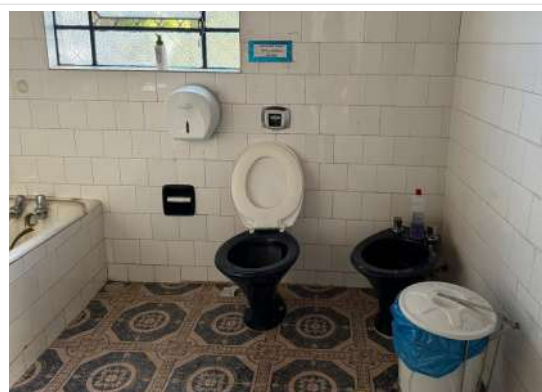
Pará de Minas  
 Casa Maria Capanema  
 Mesmo as peças mais antigas do sistema hidráulico ainda apresentam bom estado de conservação.  
 (foto 50)  
 Imagem: Vitória Moraes – 30/07/2025

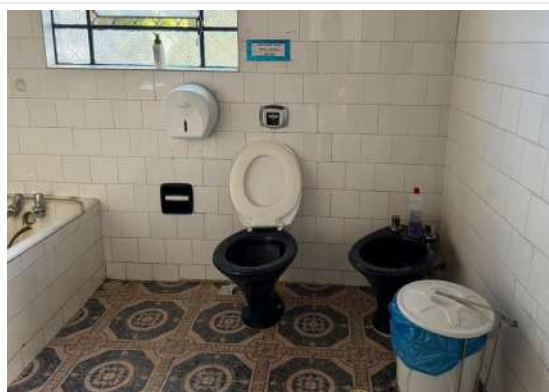
Pará de Minas  
 Casa Maria Capanema  
 Instalação hidráulica em bom funcionamento.  
 (foto 51)  
 Imagem: Vitória Moraes – 30/07/2025

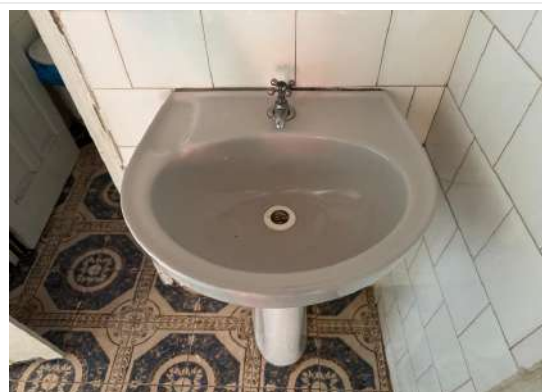
Pará de Minas  
 Casa Maria Capanema  
 Lavatório externo aos banheiros em pleno funcionamento.  
 (foto 52)  
 Imagem: Vitória Moraes – 30/07/2025

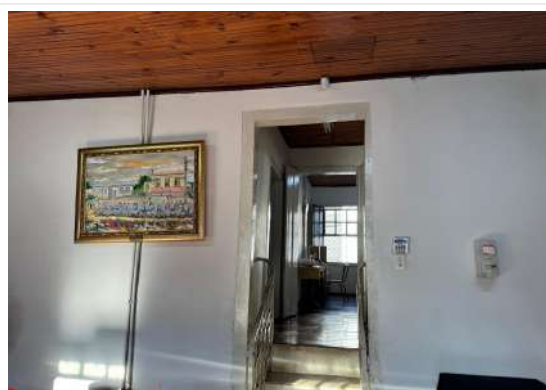
Pará de Minas  
Casa Maria Capanema  
Detalhe sensor de presença e sirene de alarme.  
(foto 53)  
Imagem: Vitória Moraes – 30/07/2025

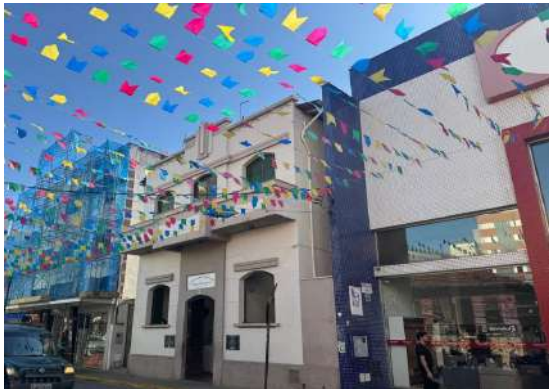
| <p>Pará de Minas<br/> Centro Literário Pedro Nestor<br/> Fachada lateral esquerda.<br/> (foto 02)<br/> Imagem: Vitória Moraes - 08/08/2025</p> | <p>Pará de Minas<br/> Centro Literário Pedro Nestor<br/> Fachada lateral direita.<br/> (foto 03)<br/> Imagem: Vitória Moraes - 08/08/2025</p> |

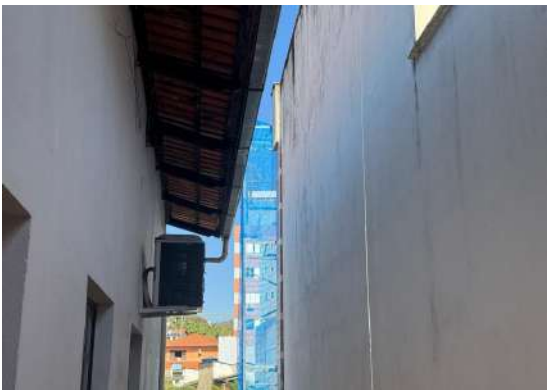
| 2. COBERTURA | ESTADO DE CONSERVAÇÃO | | |
|---|---|---|---|
| <b>DANOS VERIFICADOS<sup>6</sup>:</b> A estrutura do telhado, o manto de cobertura e os condutores de águas pluviais apresentam-se bem conservados. | | | |

| <p>Pará de Minas<br/> Centro Literário Pedro Nestor<br/> Forro em madeira em bom estado, apresentando enfeites temporário.<br/> (foto 05)<br/> Imagem: Vitória Moraes - 08/08/2025</p> | <p>Pará de Minas<br/> Centro Literário Pedro Nestor<br/> Beiral e calha em bom estado de conservação.<br/> (foto 06)<br/> Imagem: Vitória Moraes - 08/08/2025</p> |

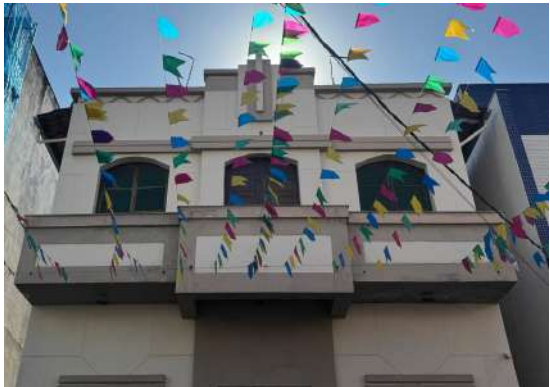
| <p>Pará de Minas<br/> Centro Literário Pedro Nestor<br/> Frontão da edificação.<br/> (foto 07)<br/> Imagem: Vitória Moraes - 08/08/2025</p> | <p>Pará de Minas<br/> Centro Literário Pedro Nestor<br/> Telhado do bem em bom estado de conservação.<br/> (foto 08)<br/> Imagem: Vitória Moraes - 08/08/2025</p> |

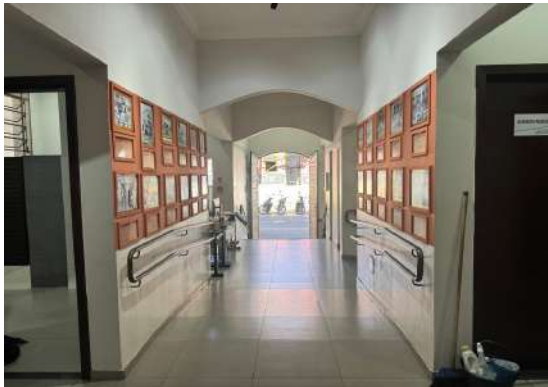
| 3. ALVENARIAS | ESTADO DE CONSERVAÇÃO | | |
|---|---|---|---|
| <b>DANOS VERIFICADOS<sup>7</sup>:</b> A reforma do térreo e do 1º pavimento já foram concluídas e as paredes encontram em bom estado de conservação. | | | |

| <p>Pará de Minas<br/> Centro Literário Pedro Nestor<br/> Alvenarias internas com galeria de fotos.<br/> (foto 09)<br/> Imagem: Vitória Moraes - 08/08/2025</p> | <p>Pará de Minas<br/> Centro Literário Pedro Nestor<br/> Alvenarias externas.<br/> (foto 10)<br/> Imagem: Vitória Moraes - 08/08/2025</p> |

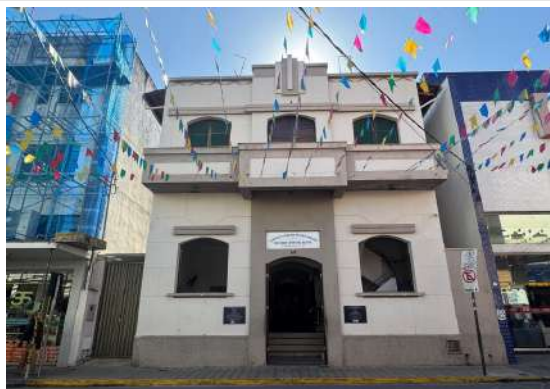
Pará de Minas  
 Centro Literário Pedro Nestor  
 Reboco da fachada frontal em bom estado.  
 (foto 11)  
 Imagem: Vitória Moraes - 08/08/2025

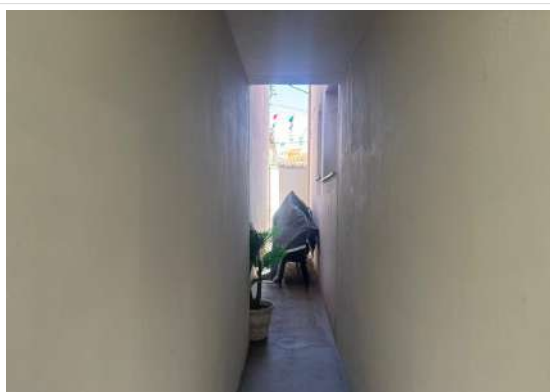
Pará de Minas  
 Centro Literário Pedro Nestor  
 Reboco em bom estado.  
 (foto 13)  
 Imagem: Vitória Moraes - 08/08/2025

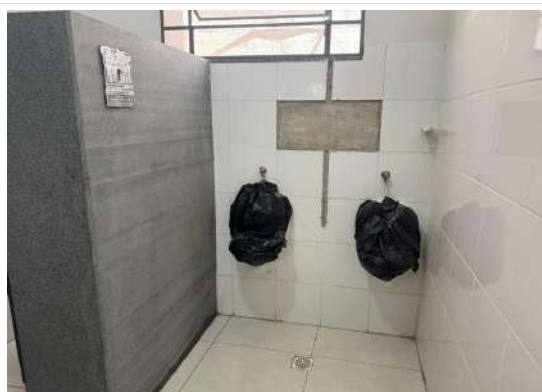
| 4. REVESTIMENTO | ESTADO DE CONSERVAÇÃO | | |
|---|---|---|---|
| <b>DANOS VERIFICADOS<sup>8</sup>:</b> As cerâmicas das áreas molhadas instaladas. Pedras ouro preto, originais do bem limpas e envernizadas. No banheiro houve um descolamento das cerâmicas e da pedra que separava os mictórios. | | | |

Pará de Minas  
 Centro Literário Pedro Nestor  
 Cerâmicas de um dos banheiros.  
 (foto 14)  
 Imagem: Vitória Moraes - 08/08/2025

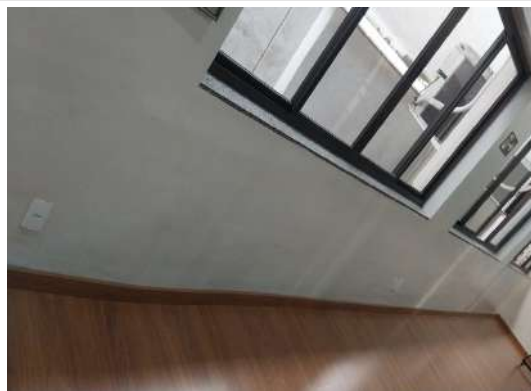
Pará de Minas  
 Centro Literário Pedro Nestor  
 Sala do bem exibindo nova camada pictórica.  
 (foto 17)  
 Imagem: Alaércio Antônio Delfino - 13/02/2025

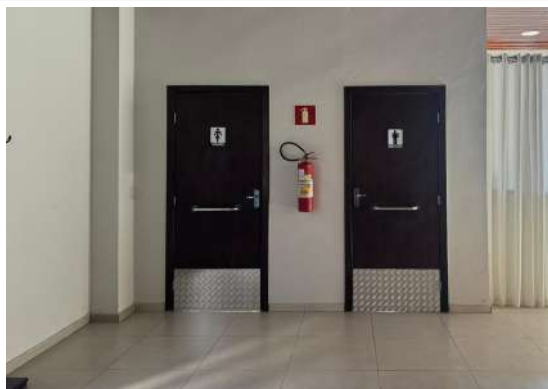
| 5. VÃOS E VEDAÇÕES | ESTADO DE CONSERVAÇÃO | | |
|---|---|---|---|
| <b>DANOS VERIFICADOS<sup>9</sup>:</b> Vãos e vedações estão em bom estado. | | | |

Pará de Minas  
 Centro Literário Pedro Nestor  
 Portas de madeira.  
 (foto 18)  
 Imagem: Vitória Moraes - 08/08/2025

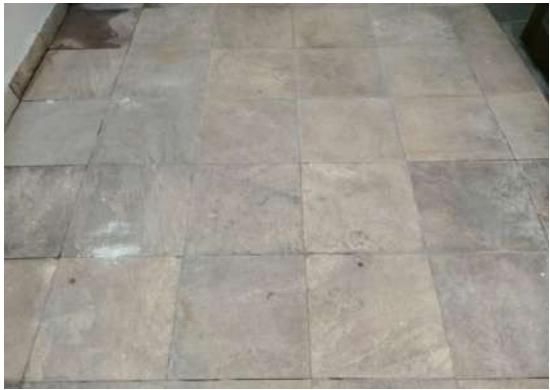
| 6. PISOS | ESTADO DE CONSERVAÇÃO | | |
|---|---|---|---|
| <b>DANOS VERIFICADOS<sup>10</sup>:</b> Piso novo no térreo e 1º pavimento. | | | |

| <p>Pará de Minas<br/> Centro Literário Pedro Nestor<br/> Piso em pedra ouro preto nas áreas externas.<br/> (foto 24)<br/> Imagem: Vitória Moraes - 08/08/2025</p> | <p>Pará de Minas<br/> Centro Literário Pedro Nestor<br/> Piso em porcelanato comum ao pavimento térreo.<br/> (foto 25)<br/> Imagem: Vitória Moraes - 08/08/2025</p> |

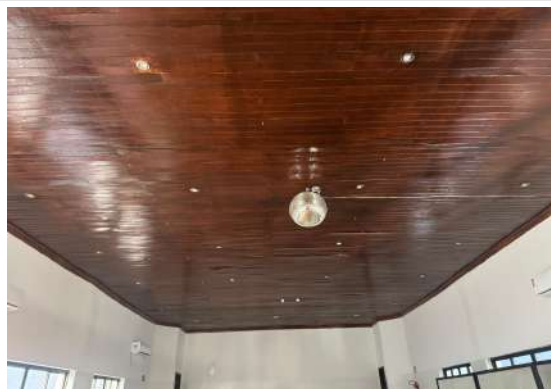
| 7. FORROS | ESTADO DE CONSERVAÇÃO | | |
|---|---|---|---|
| <b>DANOS VERIFICADOS<sup>11</sup>:</b> As lajes se encontram em bom estado. Nos espaços principais são de madeira e nos demais gesso. | | | |

Pará de Minas  
Centro Literário Pedro Nestor  
Forro em madeira em bom estado de conservação.  
(foto 28)  
Imagem: Vitória Moraes - 08/08/2025

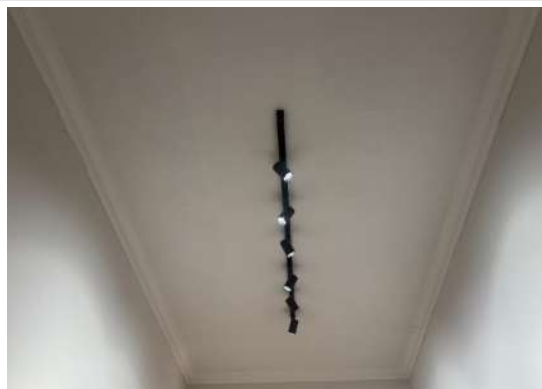
Pará de Minas  
Centro Literário Pedro Nestor  
Forro em gesso em bom estado de conservação.  
(foto 29)  
Imagem: Vitória Moraes - 08/08/2025

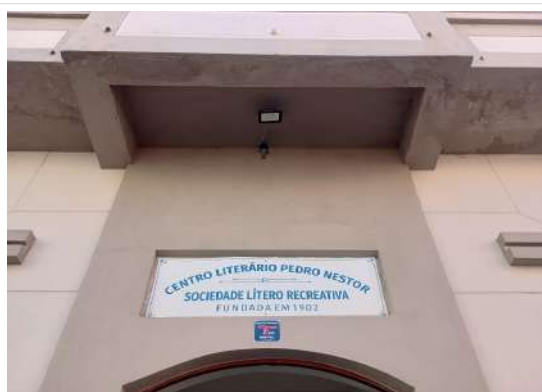
| 8. ELEMENTOS INTEGRADOS EXTERNOS | ESTADO DE CONSERVAÇÃO | | |
|---|---|---|---|
| DANOS VERIFICADOS <sup>12</sup> : As sacadas restauradas e exibem bom estado. | | | |

Pará de Minas  
Centro Literário Pedro Nestor  
Sacada do bem exibindo algumas manchas de umidade.  
(foto 31)  
Imagem: Vitória Moraes - 08/08/2025

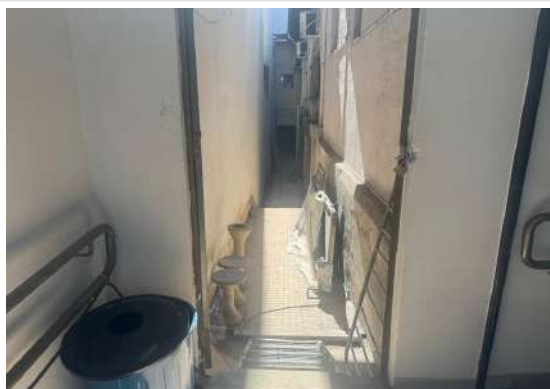
**DANOS VERIFICADOS<sup>13</sup>:** A área externa no nível do subsolo ainda falta finalizar. A Fachada Frontal está finalizada, falta pintura na parte do subsolo.

Pará de Minas  
Centro Literário Pedro Nestor  
Corredor lateral esquerdo.  
(foto 32)

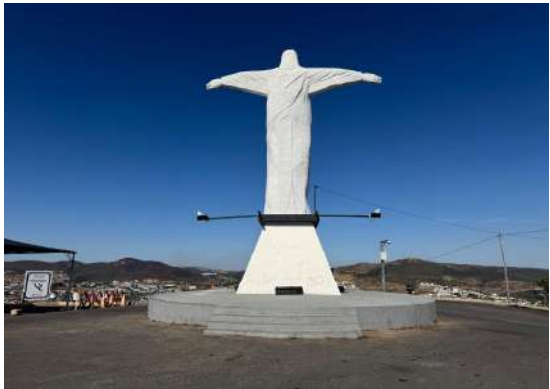
| <p>Pará de Minas<br/>Cristo Redentor<br/>Vista posterior.<br/>(foto 02)</p> <p>Imagem: Vitória Moraes - 26/08/2025</p> | <p>Pará de Minas<br/>Cristo Redentor<br/>Vista lateral direita.<br/>(foto 03)</p> <p>Imagem: Vitória Moraes - 26/08/2025</p> |

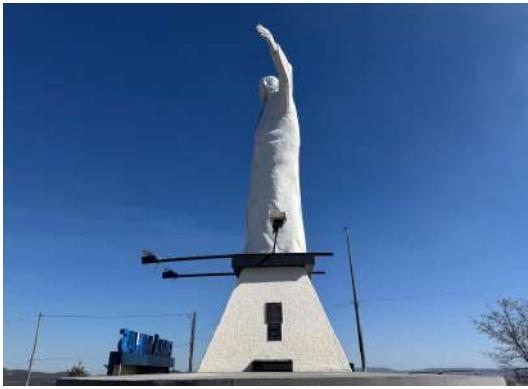
| <p>Pará de Minas<br/>Cristo Redentor<br/>Vista lateral esquerda.<br/>(foto 04)</p> <p>Imagem: Vitória Moraes - 26/08/2025</p> |

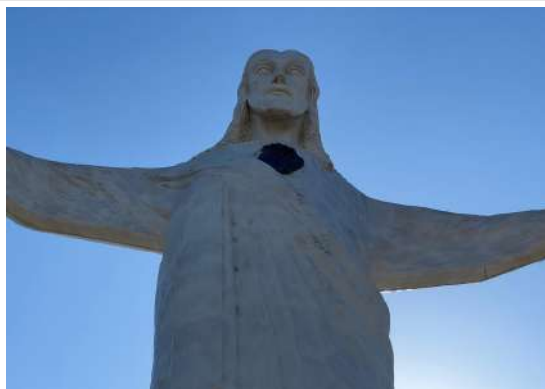
| 1. ESTRUTURA | ESTADO DE CONSERVAÇÃO <sup>4</sup> | | |
|---|---|---|---|
| <b>DANOS VERIFICADOS<sup>5</sup>:</b> Não foram verificados danos à estrutura. | | | |

Pará de Minas  
 Cristo Redentor  
 A estrutura em concreto armado apresenta bom estado de conservação.  
 (foto 05)  
 Imagem: Vitória Moraes - 26/08/2025

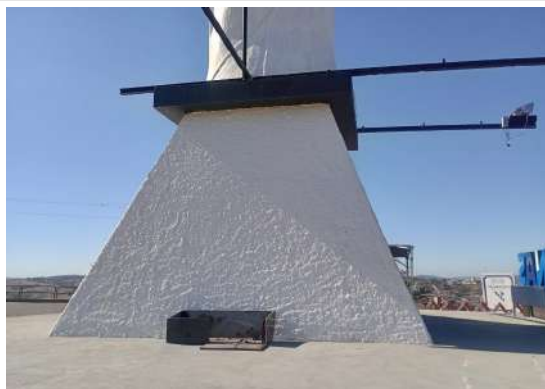
| 3. ALVENARIAS | ESTADO DE CONSERVAÇÃO | | |
|---|---|---|---|
| <b>DANOS VERIFICADOS<sup>7</sup>:</b> Não foram verificados danos à alvenaria do pedestal. | | | |

Pará de Minas  
 Cristo Redentor  
 O pedestal de tijolos apresenta bom estado de conservação,  
 exibindo nova camada pictórica.  
 (foto 06)  
 Imagem: Vitória Moraes - 26/08/2025

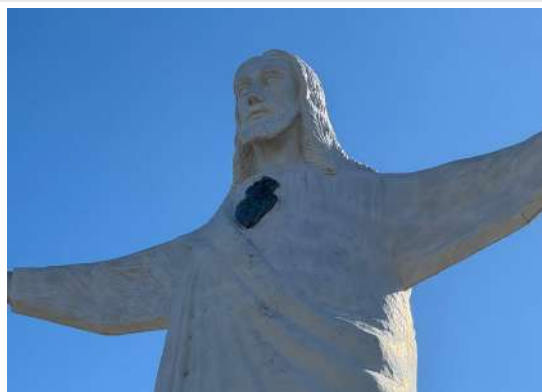
| 4. REVESTIMENTO | ESTADO DE CONSERVAÇÃO | | |
|---|---|---|---|
| <b>DANOS VERIFICADOS<sup>8</sup>:</b> O reboco que anteriormente havia sofrido marcas de vandalismo, recebe nova camada pictórica. A pintura da estátua e do pedestal se encontram em bom estado de conservação. | | | |

Pará de Minas  
 Cristo Redentor  
 Rosto de Cristo apresenta bom estado de conservação.  
 (foto 08)  
 Imagem: Vitória Moraes - 26/08/2025

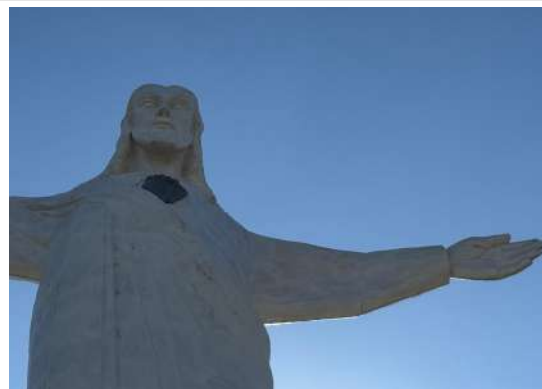
Pará de Minas  
Cristo Redentor  
Braço esquerdo do Cristo Redentor apresenta bom estado do reboco e pintura.  
(foto 10)  
Imagem: Vitória Moraes - 26/08/2025

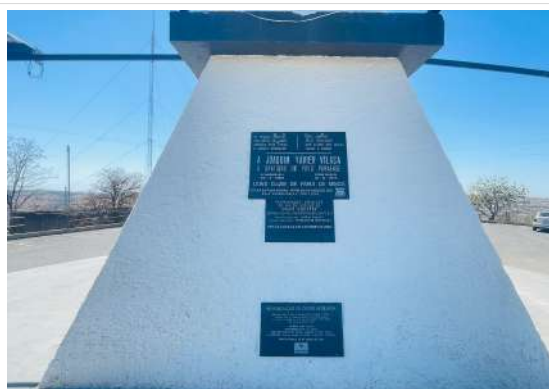
Pará de Minas  
Cristo Redentor  
Frente do pedestal e da base, exibindo bom estado em nova camada pictórica.  
(foto 11)  
Imagem: Vitória Moraes - 26/08/2025

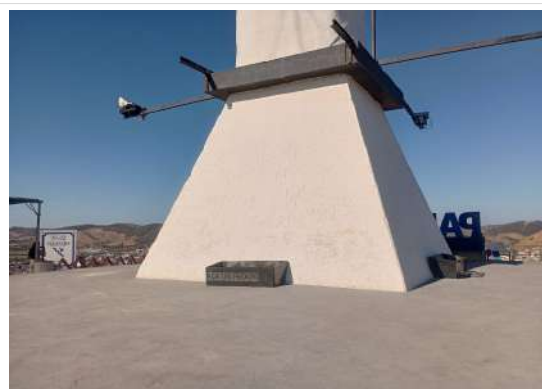
Pará de Minas  
Cristo Redentor  
Vista posterior do pedestal e da base.  
(foto 12)  
Imagem: Vitória Moraes - 26/08/2025

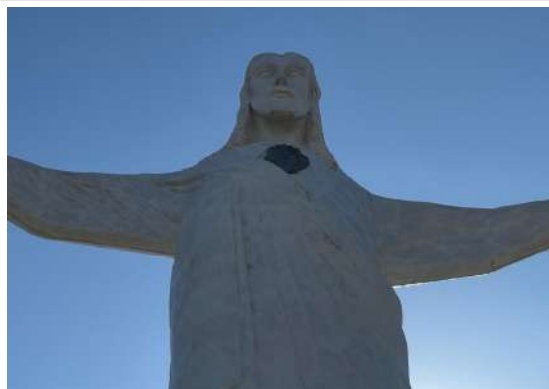
Pará de Minas  
Cristo Redentor  
O coração metálico não apresenta danos.  
(foto 13)  
Imagem: Vitória Moraes - 26/08/2025

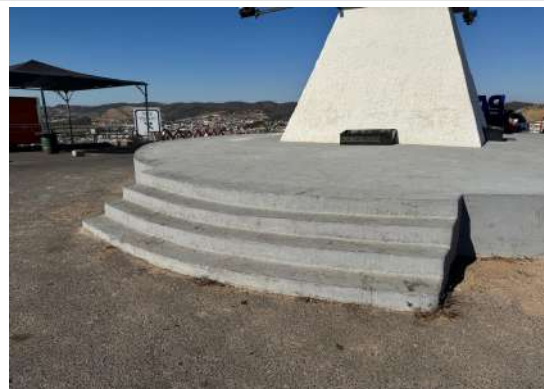
| 8. ELEMENTOS INTEGRADOS EXTERNOS | ESTADO DE CONSERVAÇÃO | | |
|---|---|---|---|
| <b>DANOS VERIFICADOS<sup>12</sup>:</b> A estrutura da escada se encontra íntegra, exibindo nova camada pictórica. A grama sintética anteriormente instalada foi removida, permanecendo apenas a estrutura de base em concreto. As grades de proteção do sistema de iluminação se encontra em bom estado. O Cristo encontra-se constantemente iluminado no período noturno. | | | |

Pará de Minas  
Cristo Redentor  
A escada não apresenta danos na sua estrutura, mas exhibe sujidades.  
(foto 14)  
Imagem: Vitória Moraes - 26/08/2025

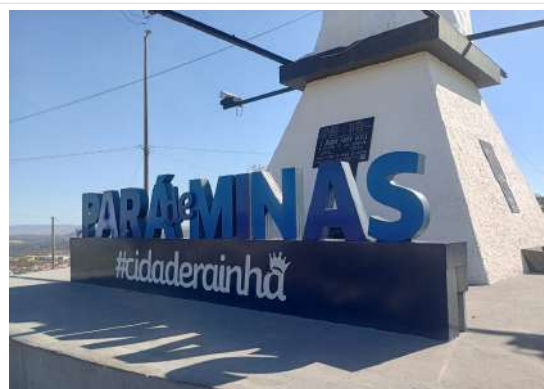
Pará de Minas  
Cristo Redentor  
Letreiro turístico na base frontal à estrutura.  
(foto 16)  
Imagem: Vitória Moraes - 26/08/2025

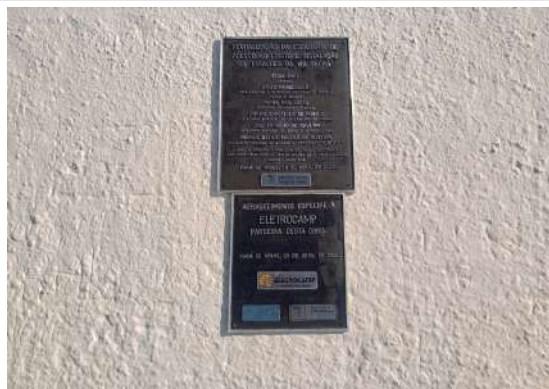
Pará de Minas  
Cristo Redentor  
Placa informativa de revitalização do bem histórico.  
(foto 17)  
Imagem: Vitória Moraes - 26/08/2025

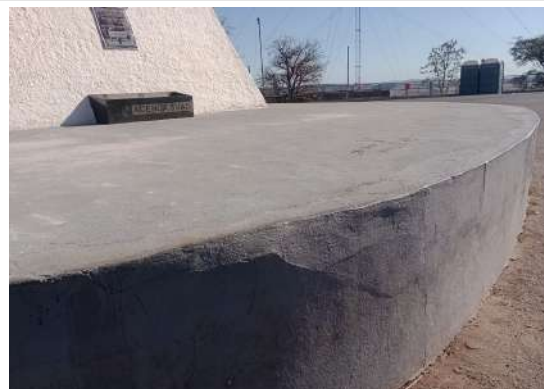
Pará de Minas  
Cristo Redentor  
Velário localizado na base do bem.  
(foto 18)  
Imagem: Vitória Moraes - 26/08/2025

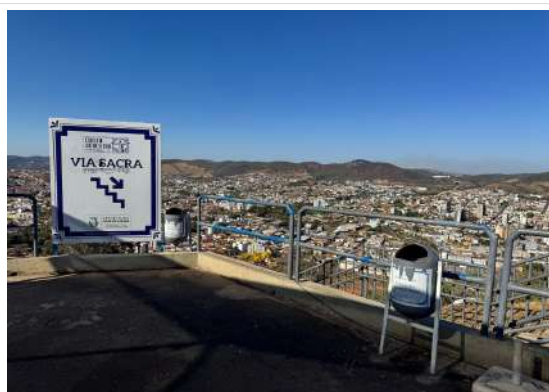
Pará de Minas  
Cristo Redentor  
Lixeira ao entorno do bem e placa indicatória.  
(foto 19)  
Imagem: Vitória Moraes - 26/08/2025

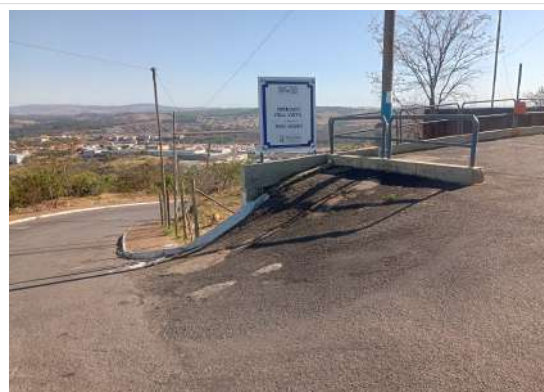
| 9. AGENCIAMENTO EXTERNO | ESTADO DE CONSERVAÇÃO | | |
|---|---|---|---|
| <b>DANOS VERIFICADOS<sup>13</sup>:</b> Apresenta-se a implantação de novos guarda-corpos, e revestimento da camada pictórica dos existentes. O entorno, em camada asfáltica, está bem conservado. | | | |

Pará de Minas  
Cristo Redentor  
Camada asfáltica do entorno bem conservada.  
(foto 20)  
Imagem: Vitória Moraes - 26/08/2025

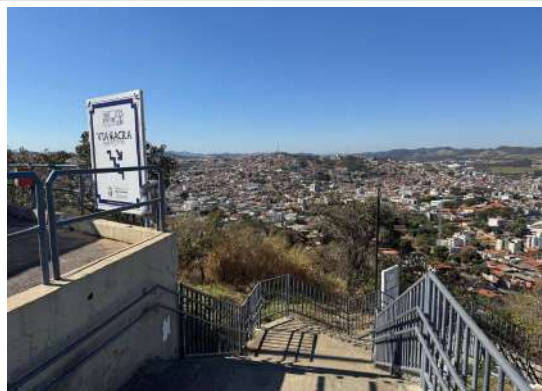
Pará de Minas  
 Cristo Redentor  
 Escadaria com mais de 670 degraus revitalizada, com guarda-corpos, exibindo a trajetória da Via Sacra, que dá acesso ao Cristo, iluminado em todo o percurso.  
 (foto 22)  
 Imagem: Vitória Moraes - 26/08/2025

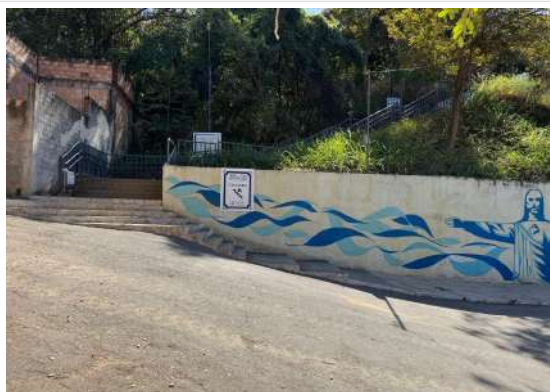
Pará de Minas  
 Cristo Redentor  
 Fachada e escadaria de acesso ao Cristo e a Via Sacra.  
 (foto 23)  
 Imagem: Vitória Moraes - 26/08/2025

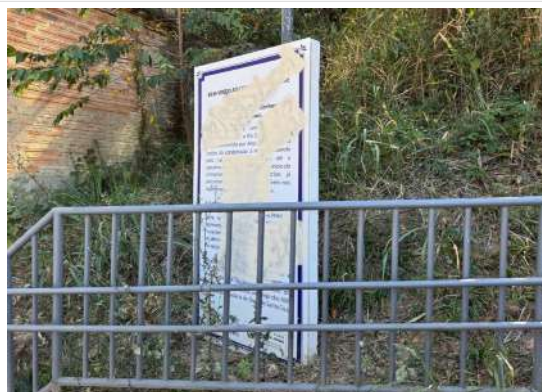
Pará de Minas  
 Cristo Redentor  
 Placa que dá início a Via Sacra.  
 (foto 24)  
 Imagem: Vitória Moraes - 26/08/2025

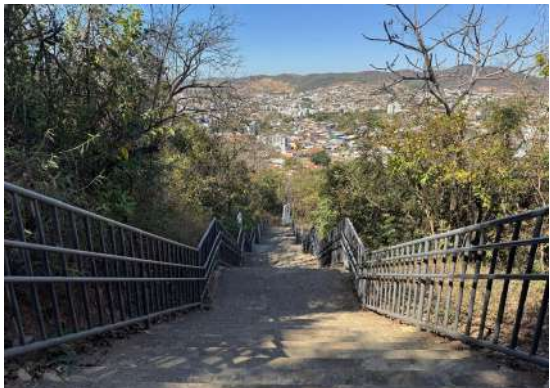
| <p>Pará de Minas<br/>Cristo Redentor<br/>Escadaria e guarda-corpos revitalizados e com nova pintura.<br/>(foto 29)<br/>Imagem: Vitória Moraes - 26/08/2025</p> | <p>Pará de Minas<br/>Cristo Redentor<br/>5ª Estação.<br/>(foto 30)<br/>Imagem: Vitória Moraes - 26/08/2025</p> |

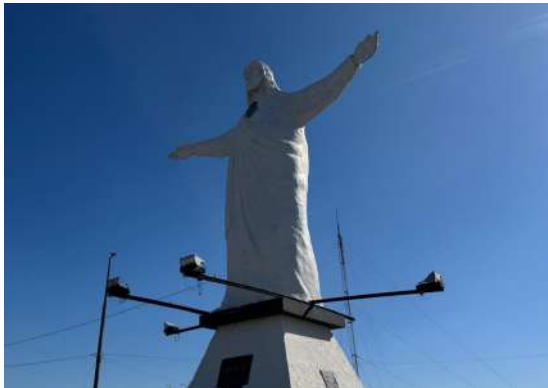
| <p>Pará de Minas<br/>Cristo Redentor<br/>14° Estação.<br/>(foto 39)<br/>Imagem: Vitória Moraes - 26/08/2025</p> | <p>[Pará de Minas<br/>Cristo Redentor<br/>Hastes que compõem a iluminação do bem em bom estado.<br/>(foto 40)<br/>Imagem: Vitória Moraes – 26/08/2025</p> |

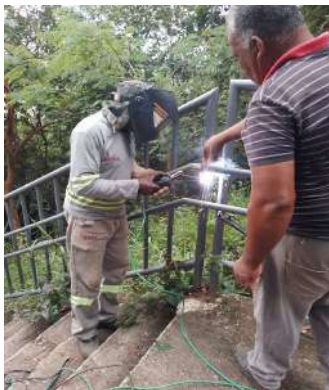
| <p>Pará de Minas<br/>Cristo Redentor<br/>Revitalização dos guarda-corpos que sempre passam por manutenções, sem alterações das suas especificações.<br/>(foto 41)<br/>Imagem: Alaércio Antônio Delfino – 15/01/2025</p> |

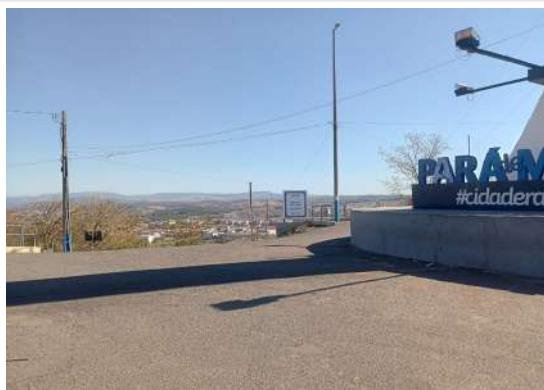
| 10. INSTALAÇÕES | ESTADO DE CONSERVAÇÃO | | |
|---|---|---|---|
| <b>DANOS VERIFICADOS<sup>14</sup>:</b> Foram feitas novas instalações elétricas mais reforçadas para iluminar o monumento e suportar possíveis ações de vandalismo. | | | |

Pará de Minas  
Cristo Redentor  
Instalações elétricas de posteamentos em LED exibem bom estado de conservação.  
(foto 42)  
Imagem: Vitória Moraes - 26/08/2025

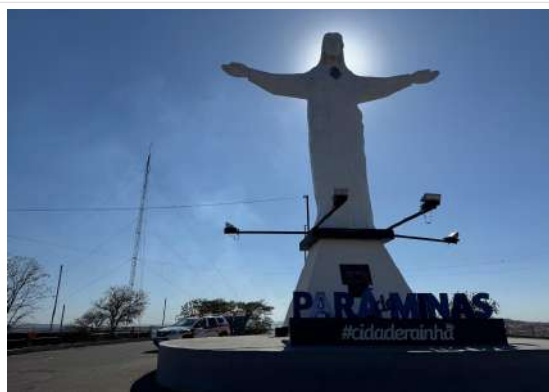
Pará de Minas  
Cristo Redentor  
Para-raios próximo ao bem tombado.  
(foto 43)  
Imagem: Vitória Moraes - 26/08/2025

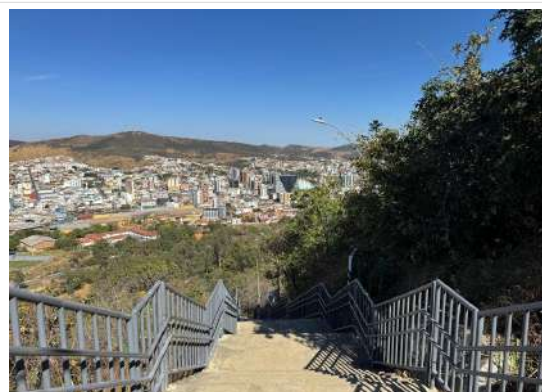
Pará de Minas  
Cristo Redentor  
Floresta Urbana na Serra da Santa Cruz e vista para o Centro e Sudeste de Pará de Minas.  
(foto 44)

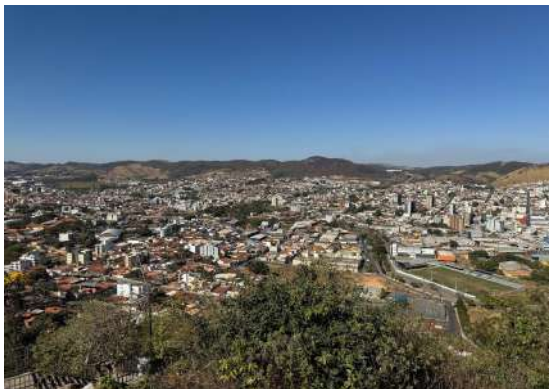
| <p>Pará de Minas<br/>Cristo Redentor<br/>Floresta Urbana na Serra de Santa Cruz e vista para o nordeste de Pará de Minas.<br/>(foto 45)<br/>Imagem: Vitória Moraes - 26/08/2025</p> | <p>Pará de Minas<br/>Cristo Redentor<br/>Floresta Urbana na Serra de Santa Cruz e vista para o Sudeste de Pará de Minas.<br/>(foto 46)<br/>Imagem: Vitória Moraes - 26/08/2025</p> |

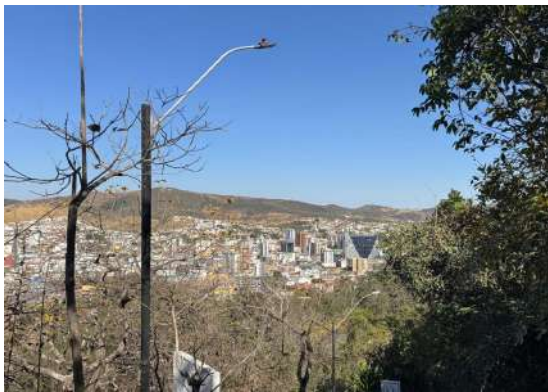
| <p>Pará de Minas<br/>Cristo Redentor<br/>Floresta Urbana na serra da Santa Cruz e vista para o noroeste de Pará de Minas.<br/>(foto 47)<br/>Imagem: Vitória Moraes - 26/08/2025</p> |

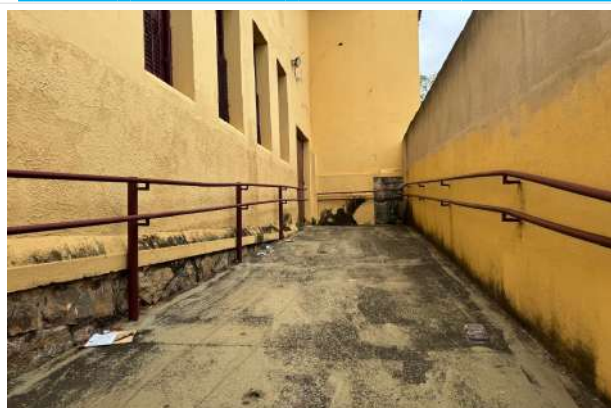
Pará de Minas  
 Escola Estadual Fernando Otávio  
 Fachada lateral direita exibindo ampliação do muro já existente.  
 (foto 02)  
 Imagem: Vitória Moraes – 24/09/2025

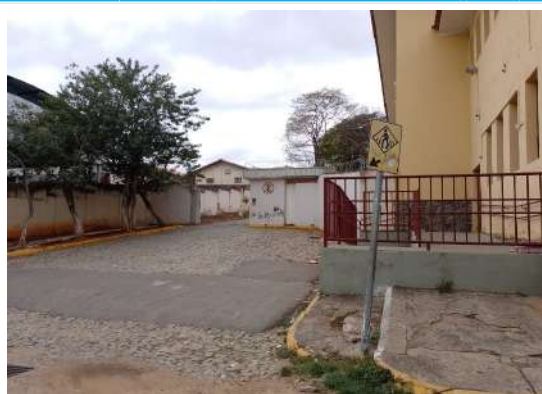
Pará de Minas  
 Escola Estadual Fernando Otávio  
 Fachada lateral esquerda com rampa de acessibilidade e nova pintura.  
 (foto 03)  
 Imagem: Vitória Moraes – 24/09/2025

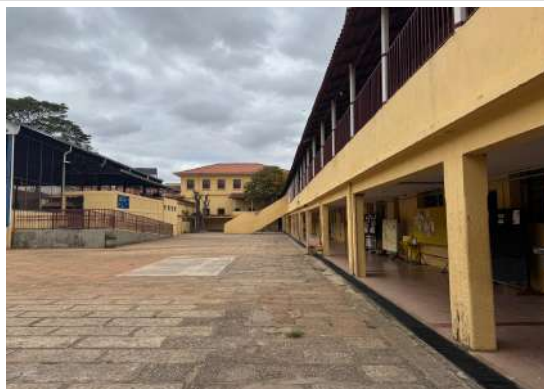
Pará de Minas  
 Escola Estadual Fernando Otávio  
 Fachada posterior com nova pintura  
 (foto 04)  
 Imagem: Vitória Moraes – 24/09/2025

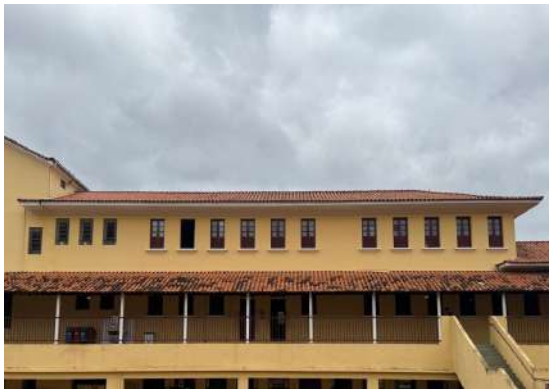
| 2. COBERTURA | ESTADO DE CONSERVAÇÃO | | |
|---|---|---|---|
| <b>DANOS VERIFICADOS<sup>6</sup>:</b> As telhas em cerâmica apresentam manchas de umidade. Os condutores de águas pluviais se encontram em bom estado. O frontão e as cimalhas se encontram íntegros, exibindo nova camada pictórica. Os beirais apresentam bom estado de conservação, com novo revestimento pictórico. | | | |

| <p>Pará de Minas<br/>Escola Estadual Fernando Otávio<br/>Manto de cobertura em telhas cerâmicas.<br/>(foto 07)<br/>Imagem: Vitória Moraes – 24/09/2025</p> | <p>Pará de Minas<br/>Escola Estadual Fernando Otávio<br/>Frontão e cimalhas na fachada frontal.<br/>(foto 08)<br/>Imagem: Vitória Moraes – 24/09/2025</p> |

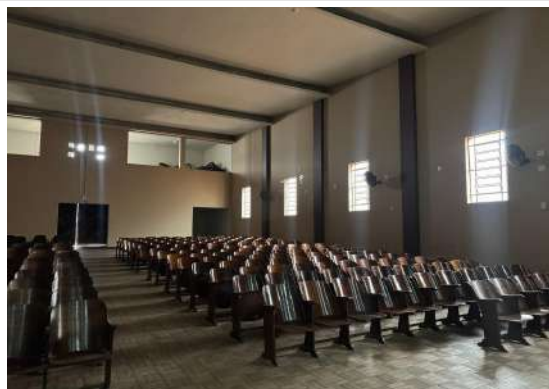
Pará de Minas  
 Escola Estadual Fernando Otávio  
 Vista do teatro exibindo bom estado de conservação.  
 (foto 09)  
 Imagem: Vitória Moraes – 24/09/2025

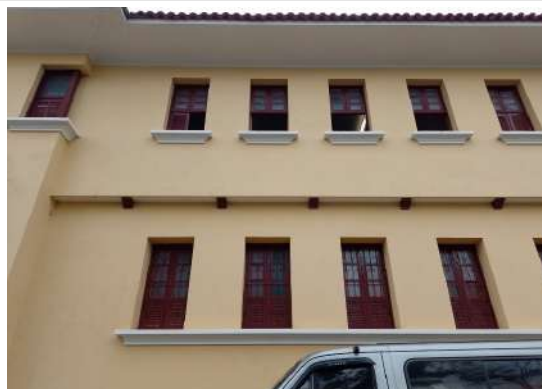
Pará de Minas  
 Escola Estadual Fernando Otávio  
 Beirais da fachada frontal.  
 (foto 10)  
 Imagem: Vitória Moraes – 24/09/2025

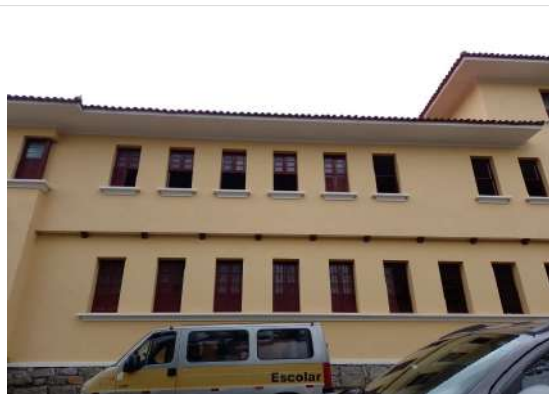
| 3. ALVENARIAS | ESTADO DE CONSERVAÇÃO | | |
|---|---|---|---|
| <b>DANOS VERIFICADOS<sup>7</sup>:</b> Os tijolos cerâmicos se encontram em bom estado, os elementos artísticos da alvenaria abaixo das projeções do terceiro pavimento exibem integridade. | | | |

Pará de Minas  
 Escola Estadual Fernando Otávio  
 Alvenarias externas na fachada frontal.  
 (foto 11)  
 Imagem: Vitória Moraes – 24/09/2025

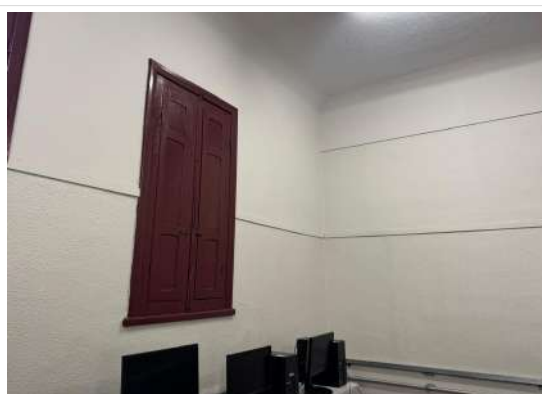
Pará de Minas  
 Escola Estadual Fernando Otávio  
 Alvenaria interna de uma das salas do bem.  
 (foto 12)  
 Imagem: Vitória Moraes – 24/09/2025

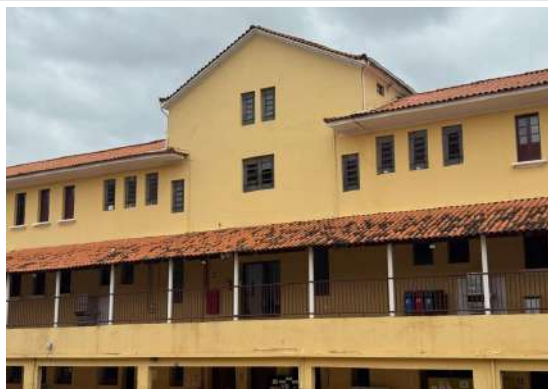
Pará de Minas  
Escola Estadual Fernando Otávio  
Alvenarias externas na fachada posterior.  
(foto 13)  
Imagem: Vitória Moraes – 24/09/2025

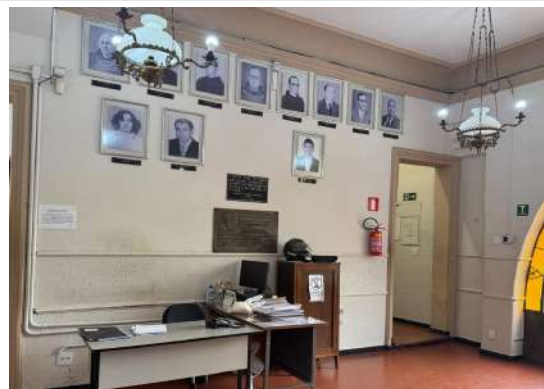
Pará de Minas  
Escola Estadual Fernando Otávio  
Alvenaria do hall de entrada.  
(foto 14)  
Imagem: Vitória Moraes – 24/09/2025

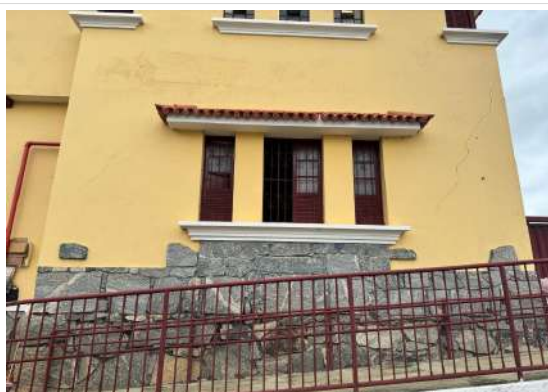
**DANOS VERIFICADOS<sup>8</sup>:** A superfície na fachada externa e corredores que conformam o pátio central apresentam nova camada pictórica. A pintura se encontra revestida, exibindo um bom estado em sua estrutura. A pedra na base da edificação apresenta algumas sujidades, mas estão em bom estado.

Pará de Minas  
Escola Estadual Fernando Otávio  
Barrado em pedras marcam o baldrame na fachada.  
(foto 15)  
Imagem: Vitória Moraes – 24/09/2025
