#### 4. BENS IMÓVEIS PROTEGIDOS POR TOMBAMENTO MUNICIPAL

##### 4.1. Avaliação do Estado de Conservação do Bem Imóvel Antiga Estação Ferroviária

| MUNICÍPIO:<br>Pará de Minas | | DISTRITO:<br>Sede |
| NOME DO BEM TOMBADO <sup>1</sup> :<br>Antiga Estação Ferroviária | | |

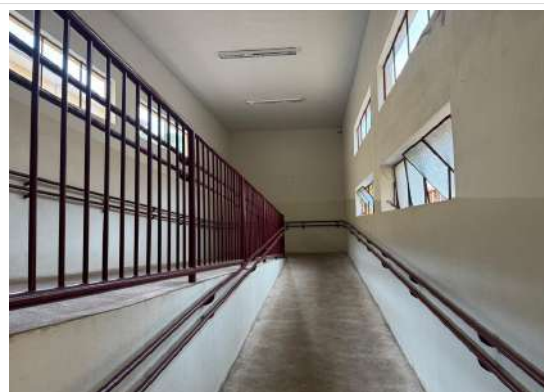
Pará de Minas  
Escola Estadual Fernando Otávio  
Rampa de acesso para os banheiros.  
(foto 16)  
Imagem: Vitória Moraes – 24/09/2025

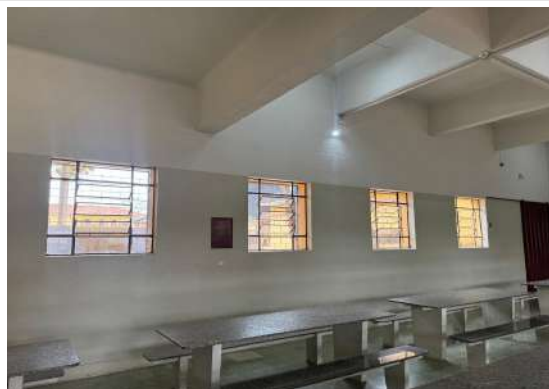
Pará de Minas  
Escola Estadual Fernando Otávio  
Enquadramento das janelas e mesas.  
(foto 17)  
Imagem: Vitória Moraes – 24/09/2025

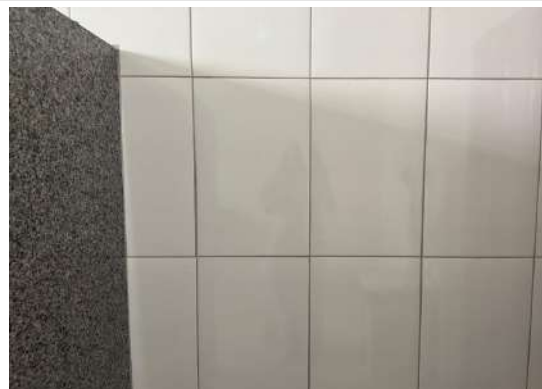
Pará de Minas  
Escola Estadual Fernando Otávio  
Revestimento cerâmico nos banheiros.  
(foto 18)  
Imagem: Vitória Moraes – 24/09/2025

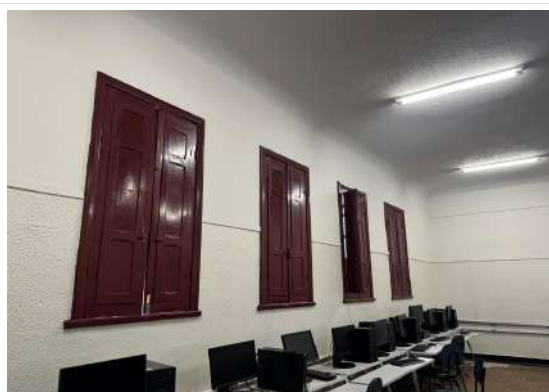
Pará de Minas  
Escola Estadual Fernando Otávio  
A pintura restaurada a base de água e barrado em tinta a óleo nas salas de aula.  
(foto 19)  
Imagem: Vitória Moraes – 24/09/2025

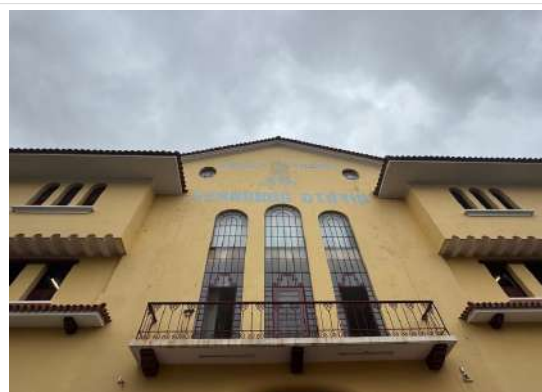
Pará de Minas  
Escola Estadual Fernando Otávio  
Fachada exibindo bom estado da camada pictórica a base de água nas fachadas.  
(foto 20)  
Imagem: Vitória Moraes – 24/09/2025

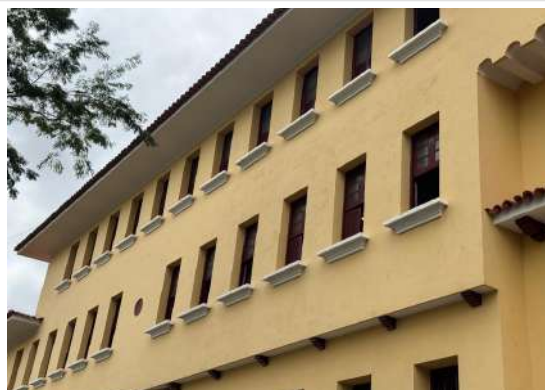
Pará de Minas  
Escola Estadual Fernando Otávio  
Janelas em madeira e vidro que compõem as fachadas.  
(foto 22)  
Imagem: Vitória Moraes – 24/09/2025

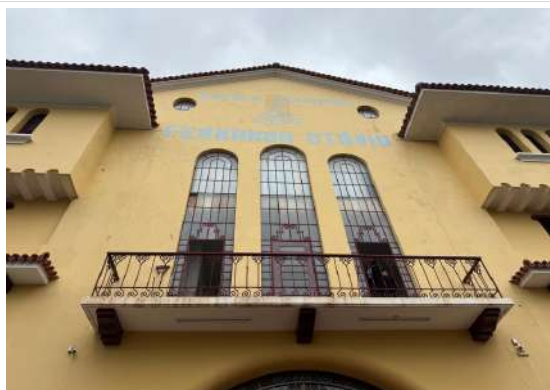
Pará de Minas  
Escola Estadual Fernando Otávio  
Janelões em metal e vidro que marcam o frontão.  
(foto 23)  
Imagem: Vitória Moraes – 24/09/2025

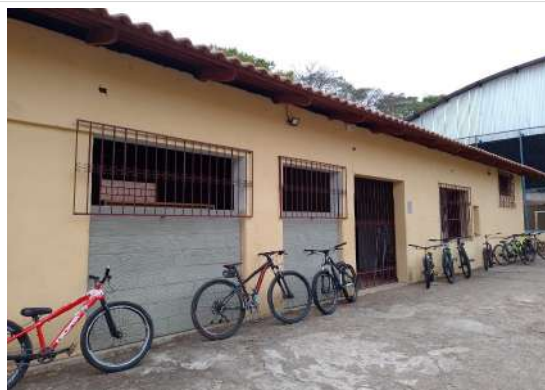
Pará de Minas  
Escola Estadual Fernando Otávio  
Vista do Refeitório recentemente reformado.  
(foto 24)  
Imagem: Vitória Moraes – 24/09/2025

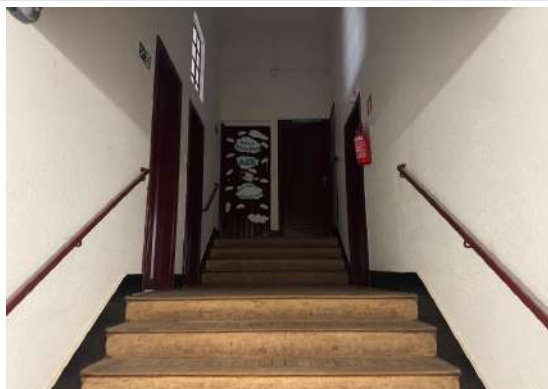
Pará de Minas  
Escola Estadual Fernando Otávio  
Escadaria de acesso ao anexo lateral do bem.  
(foto 25)  
Imagem: Vitória Moraes – 24/09/2025

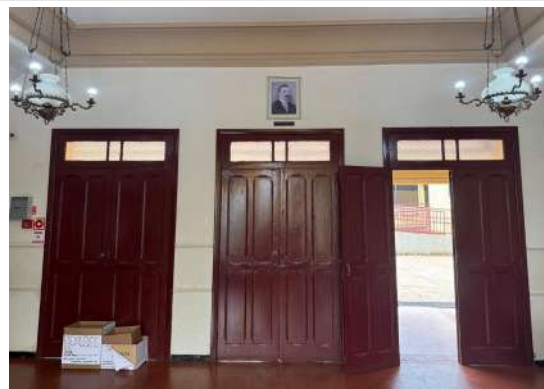
Pará de Minas  
Escola Estadual Fernando Otávio  
Portas de madeira e vidro que dão acesso ao pátio central.  
(foto 26)  
Imagem: Vitória Moraes – 24/09/2025

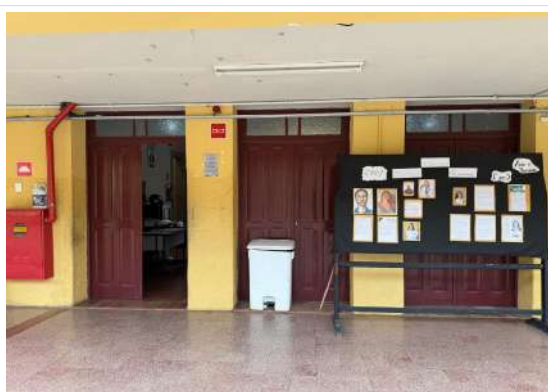
Pará de Minas  
Escola Estadual Fernando Otávio  
Portas de madeira dão acesso ao hall de entrada e secretaria.  
(foto 27)  
Imagem: Vitória Moraes – 24/09/2025

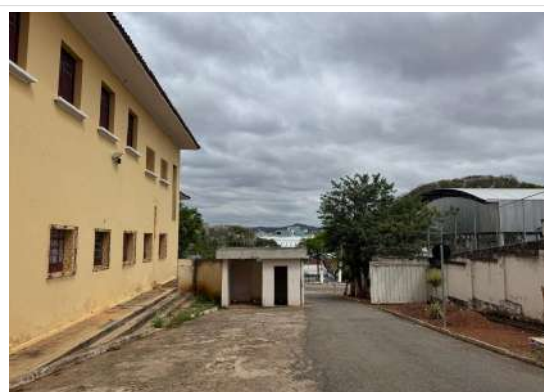
Pará de Minas  
Escola Estadual Fernando Otávio  
Portão em metal de acesso lateral.  
(foto 28)  
Imagem: Vitória Moraes – 24/09/2025

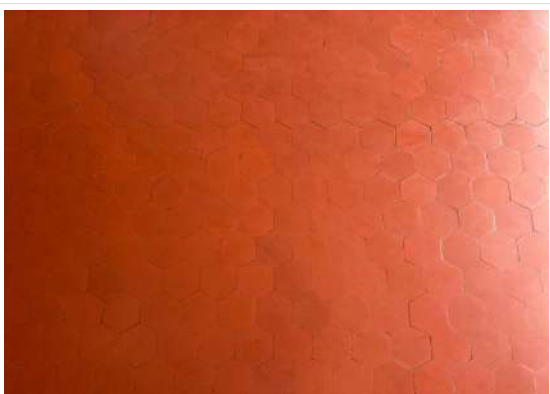
| <p>Pará de Minas<br/>Escola Estadual Fernando Otávio<br/>Piso cerâmico geométrico no hall de entrada.<br/>(foto 31)<br/>Imagem: Vitória Moraes – 24/09/2025</p> | <p>Pará de Minas<br/>Escola Estadual Fernando Otávio<br/>Piso cimentício no pátio interno.<br/>(foto 32)<br/>Imagem: Vitória Moraes – 24/09/2025</p> |

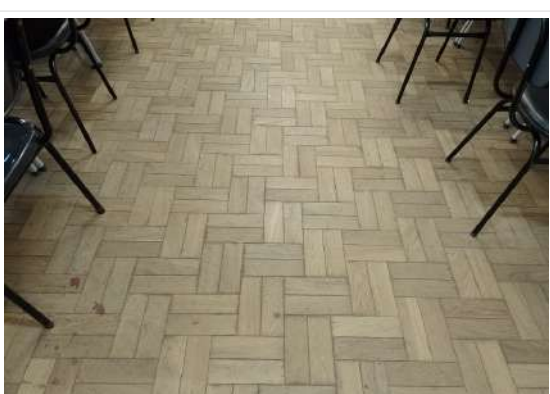
| 6. PISOS | ESTADO DE CONSERVAÇÃO | | |
|---|---|---|---|
| <b>DANOS VERIFICADOS<sup>10</sup>:</b> O cimentado apresenta fissuras, manchas de umidade. A cerâmica que reveste a escada de acesso principal apresenta certo desgaste de sua superfície e remendos. O piso de parquet de madeira apresenta apenas ressecamento e o marmorite desgaste devido ao tempo de uso. | | | |

| <p>Pará de Minas<br/>Escola Estadual Fernando Otávio<br/>Piso em parquet de madeira comum às salas de aula.<br/>(foto 33)<br/>Imagem: Vitória Moraes – 24/09/2025</p> | <p>Pará de Minas<br/>Escola Estadual Fernando Otávio<br/>Piso em marmorite nos corredores que conformam o pátio central.<br/>(foto 34)<br/>Imagem: Vitória Moraes – 24/09/2025</p> |

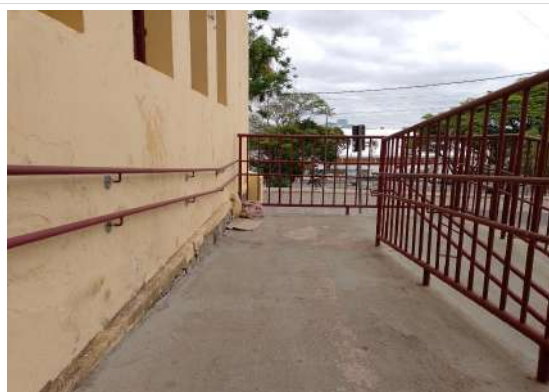
Pará de Minas  
Escola Estadual Fernando Otávio  
Rampa de acesso lateral em cimento.  
(foto 35)  
Imagem: Vitória Moraes – 24/09/2025

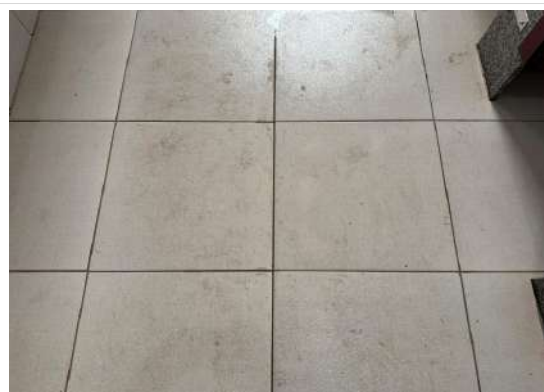
Pará de Minas  
Escola Estadual Fernando Otávio  
Piso cerâmico nos banheiros.  
(foto 36)  
Imagem: Vitória Moraes – 24/09/2025

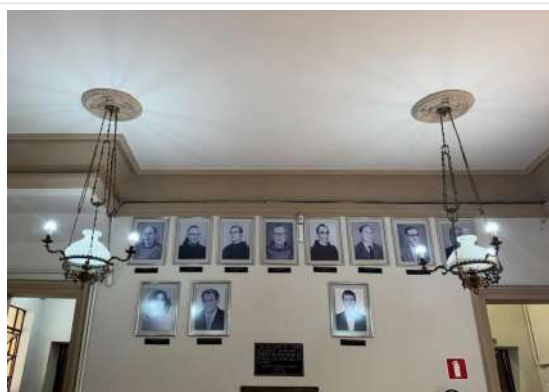
Pará de Minas  
Escola Estadual Fernando Otávio  
Forro de gesso com adornos no hall de entrada.  
(foto 37)  
Imagem: Vitória Moraes – 24/09/2025

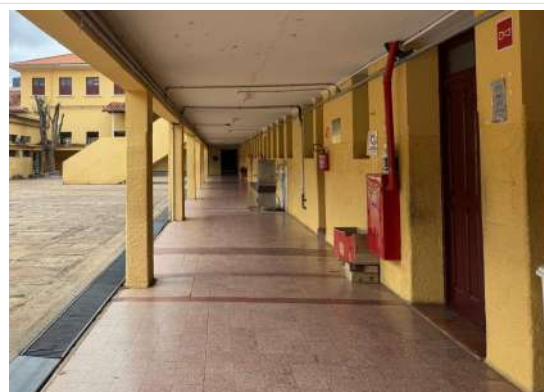
| 7. FORROS | ESTADO DE CONSERVAÇÃO | | |
|---|---|---|---|
| <b>DANOS VERIFICADOS<sup>11</sup>:</b> A laje dos beirais, da sacada e dos corredores que conformam o pátio central não apresentam danos. | | | |

Pará de Minas  
Escola Estadual Fernando Otávio  
Laje que cobre os corredores que conformam o pátio central.  
(foto 38)  
Imagem: Vitória Moraes – 24/09/2025

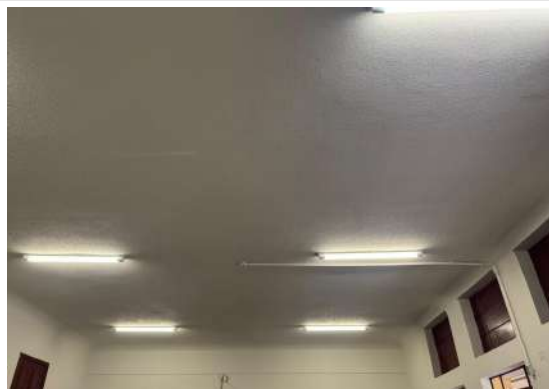
Pará de Minas  
Escola Estadual Fernando Otávio  
Laje das salas de aula.  
(foto 39)  
Imagem: Vitória Moraes – 24/09/2025

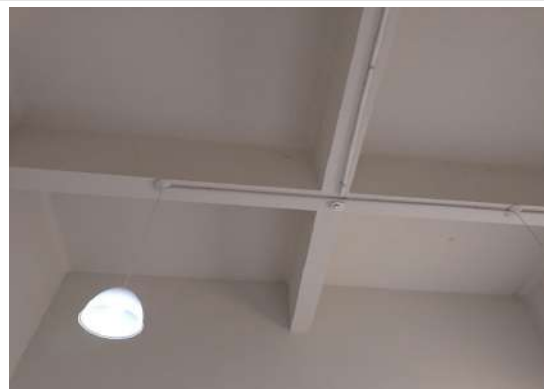
Pará de Minas  
Escola Estadual Fernando Otávio  
Laje do hall dos banheiros.  
(foto 40)  
Imagem: Vitória Moraes – 24/09/2025

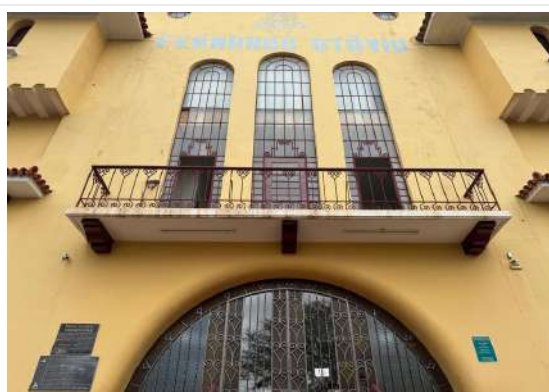
**DANOS VERIFICADOS<sup>12</sup>:** Sacada, portada e elementos artísticos apresentam-se íntegros. A escadaria de acesso mantém sua estrutura em bom estado, mas seus revestimentos cerâmicos estão desgastados.

Pará de Minas  
Escola Estadual Fernando Otávio  
Sacada e seus elementos.  
(foto 41)

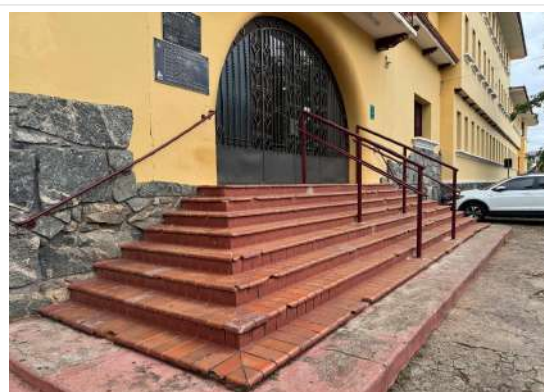
Pará de Minas  
Escola Estadual Fernando Otávio  
Escadaria que marca a entrada principal e portada com enquadramento curvo.

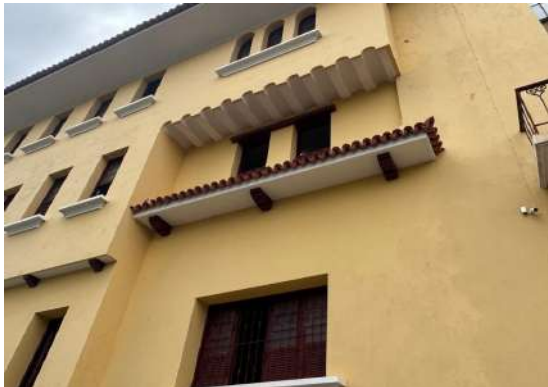
| Pará de Minas<br>Escola Estadual Fernando Otávio<br>Peitoris, sobreverga e cachorros.<br>(foto 43)<br>Imagem: Vitória Moraes – 24/09/2025 | Pará de Minas<br>Escola Estadual Fernando Otávio<br>Detalhe das cismalhas que compõem a fachada.<br>(foto 44)<br>Imagem: Vitória Moraes – 24/09/2025 |

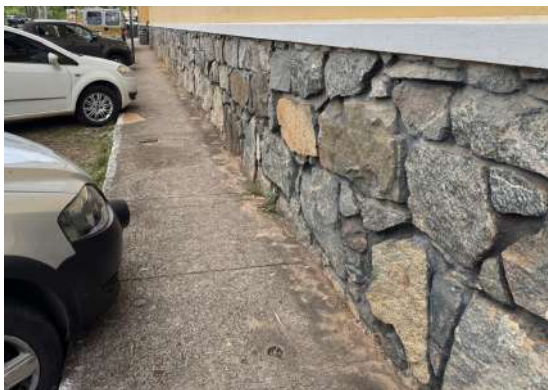
| 9. AGENCIAMENTO EXTERNO | ESTADO DE CONSERVAÇÃO | | |
|---|---|---|---|
| <b>DANOS VERIFICADOS<sup>13</sup>:</b> O agenciamento é conformado pela própria fachada. Os passeios apresentam trincas e perda de material. | | | |

| Pará de Minas<br>Escola Estadual Fernando Otávio<br>Passeio cimentado.<br>(foto 45)<br>Imagem: Vitória Moraes – 24/09/2025 | Pará de Minas<br>Escola Estadual Fernando Otávio<br>Trecho que o passeio dá lugar a uma rampa para acessibilidade.<br>(foto 46)<br>Imagem: Vitória Moraes – 24/09/2025 |

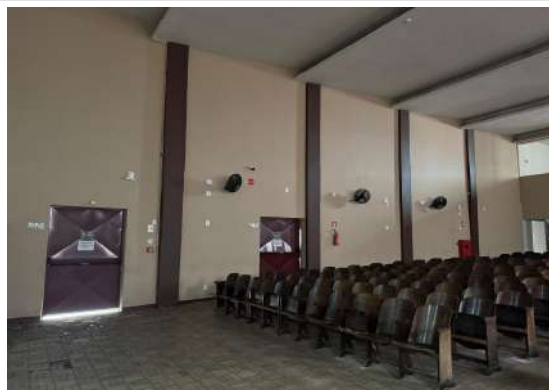
| <b>DANOS VERIFICADOS<sup>14</sup>:</b> As instalações elétricas ainda não passaram totalmente por intervenções e encontram-se inacabadas em alguns pontos. | | | |

Pará de Minas  
Escola Estadual Fernando Otávio  
Vista da porta de acesso do interior de um dos compartimentos.  
(foto 47)  
Imagem: Vitória Moraes – 24/09/2025

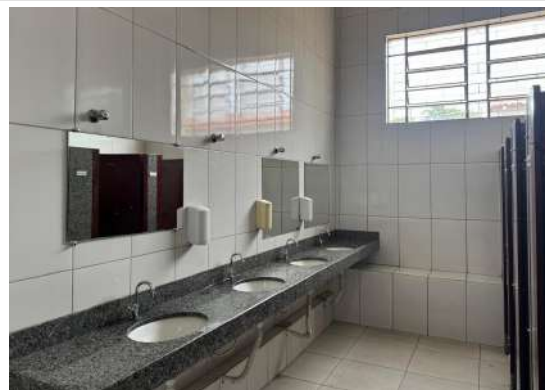
Pará de Minas  
Escola Estadual Fernando Otávio  
Instalações hidráulicas em funcionamento.  
(foto 48)  
Imagem: Vitória Moraes – 24/09/2025

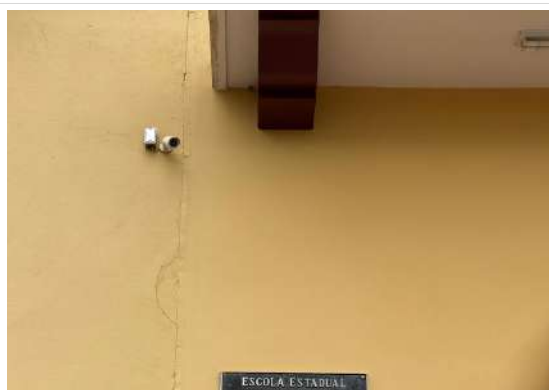
| <p>Pará de Minas<br/> Escola Estadual Fernando Otávio<br/> Câmera de segurança instalada junto à entrada principal do bem.<br/> (foto 49)<br/> Imagem: Vitória Moraes – 24/09/2025</p> | <p>Pará de Minas<br/> Escola Estadual Fernando Otávio<br/> Câmera de segurança instalada no hall de entrada.<br/> (foto 50)<br/> Imagem: Vitória Moraes – 24/09/2025</p> |

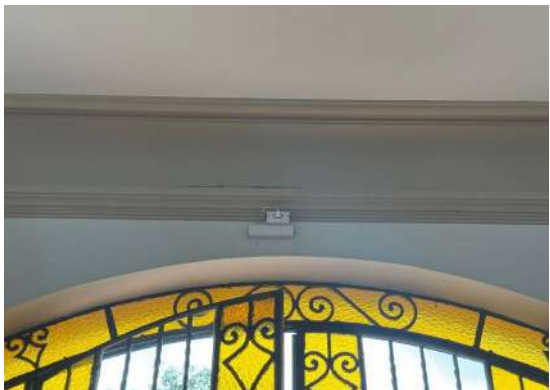
| <p>Pará de Minas<br/> Escola Estadual Fernando Otávio<br/> Iluminação de emergência.<br/> (foto 51)<br/> Imagem: Vitória Moraes – 24/09/2025</p> | <p>Pará de Minas<br/> Escola Estadual Fernando Otávio<br/> Faixa de pedestre entre a escola e a Praça Frei Concórdio.<br/> (foto 52)<br/> Imagem: Vitória Moraes – 24/09/2025</p> |

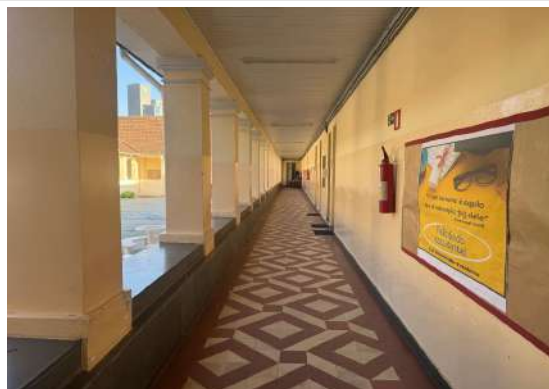
Pará de Minas  
Escola Estadual Governador Valadares  
Pilares e vigas das varandas.  
(foto 05)  
Imagem: Vitória Moraes – 07/08/2025

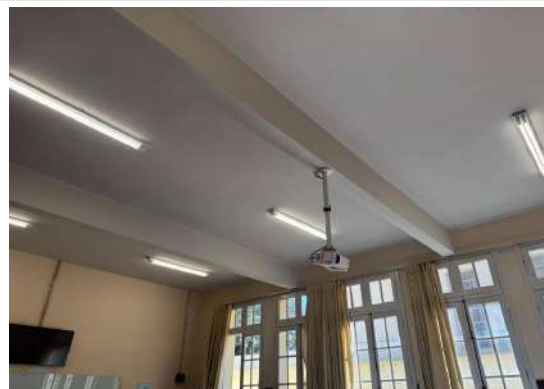
Pará de Minas  
Escola Estadual Governador Valadares  
Vigamento no interior de uma sala.  
(foto 06)  
Imagem: Vitória Moraes – 07/08/2025

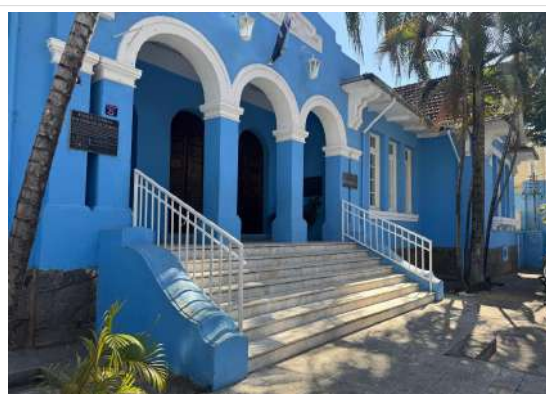
Pará de Minas  
Escola Estadual Governador Valadares  
Pilares e arcos da fachada frontal.  
(foto 07)  
Imagem: Vitória Moraes – 07/08/2025

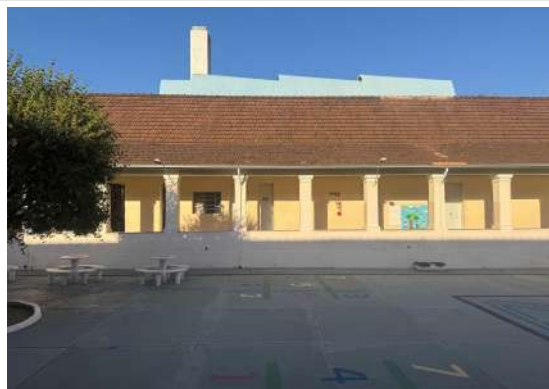
| 2. COBERTURA | ESTADO DE CONSERVAÇÃO | | |
|---|---|---|---|
| <b>DANOS VERIFICADOS<sup>6</sup>:</b> Os elementos da cobertura foram recentemente restaurados (2016), o manto em telhas francesas e beirais exibem sujidades e manchas de umidades características de telhas cerâmicas. | | | |

Pará de Minas  
 Escola Estadual Governador Valadares  
 Telhas francesas em bom estado de conservação exibindo apenas manchas de umidade.  
 (foto 08)  
 Imagem: Vitória Moraes – 07/08/2025

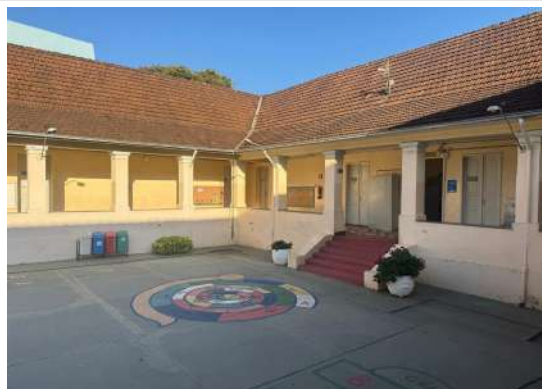
Pará de Minas  
 Escola Estadual Governador Valadares  
 Condutores de águas pluviais e guarda-pó.  
 (foto 09)  
 Imagem: Vitória Moraes – 07/08/2025

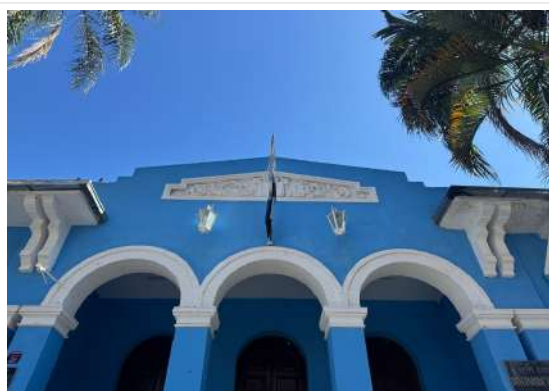
Pará de Minas  
 Escola Estadual Governador Valadares  
 Frontão com ornamentos em estuque.  
 (foto 10)  
 Imagem: Vitória Moraes – 07/08/2025

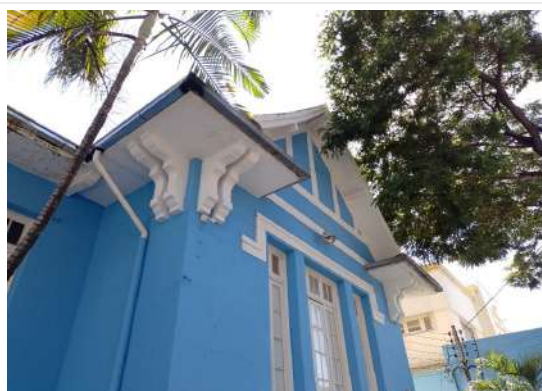
Pará de Minas  
 Escola Estadual Governador Valadares  
 Beiral em bom estado de conservação, exibindo nova camada pictórica.  
 (foto 11)  
 Imagem: Vitória Moraes – 07/08/2025

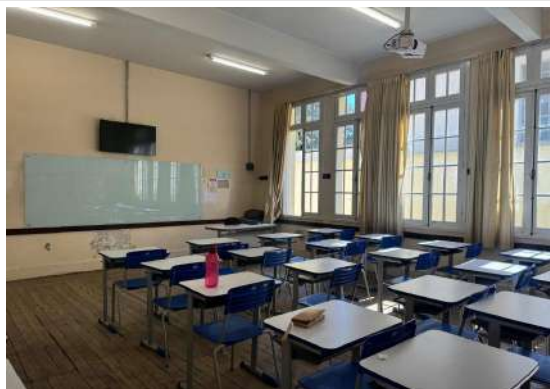
| 3. ALVENARIAS | ESTADO DE CONSERVAÇÃO | | |
|---|---|---|---|
| <b>DANOS VERIFICADOS</b> <sup>7</sup> : As alvenarias estão em bom estado, no entanto alguns pontos receberam renovação da camada pictórica. | | | |

Pará de Minas  
Escola Estadual Governador Valadares  
Alvenarias internas.  
(foto 12)  
Imagem: Vitória Moraes – 07/08/2025

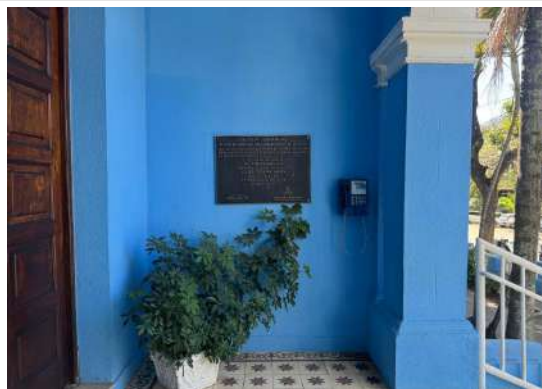
Pará de Minas  
Escola Estadual Governador Valadares  
Alvenarias externas.  
(foto 13)  
Imagem: Vitória Moraes – 07/08/2025

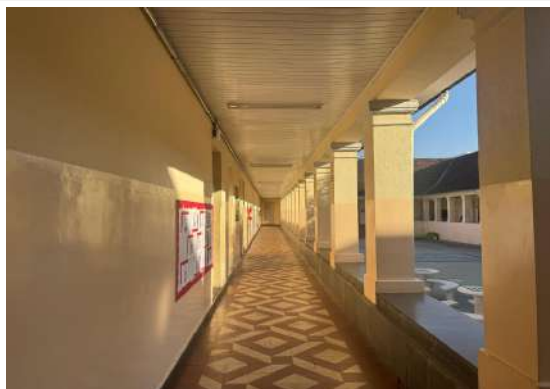
| 4. REVESTIMENTO | ESTADO DE CONSERVAÇÃO | | |
|---|---|---|---|
| <b>DANOS VERIFICADOS<sup>8</sup>:</b> A pintura foi revitalizada, pois havia descolamento e manchas de umidade nas fachadas. O mármore da escadaria apresenta-se desgastado pela ação do tempo e do uso. | | | |

Pará de Minas  
Escola Estadual Governador Valadares  
Pilares exibindo nova camada pictórica.  
(foto 14)  
Imagem: Vitória Moraes – 07/08/2025

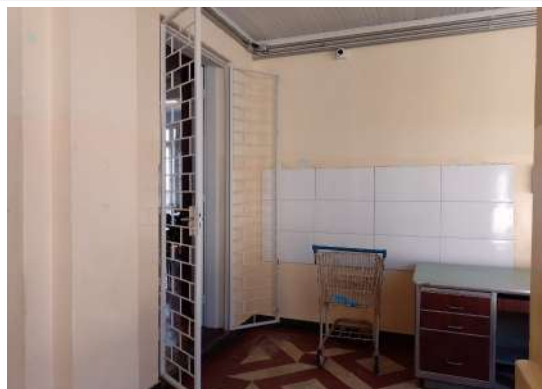
Pará de Minas  
Escola Estadual Governador Valadares  
Cerâmica nas paredes dos corredores, utilizadas para fixação de cartazes.  
(foto 15)  
Imagem: Vitória Moraes – 07/08/2025

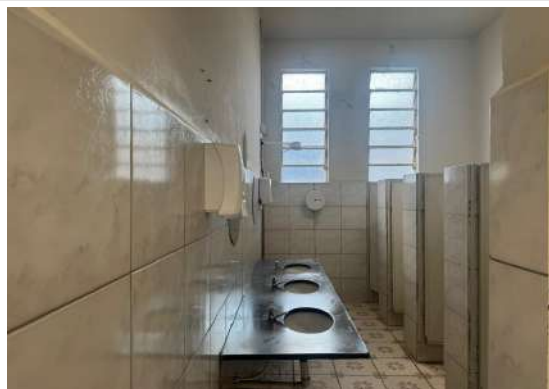
Pará de Minas  
Escola Estadual Governador Valadares  
Cerâmica comum aos banheiros.  
(foto 16)  
Imagem: Vitória Moraes – 07/08/2025

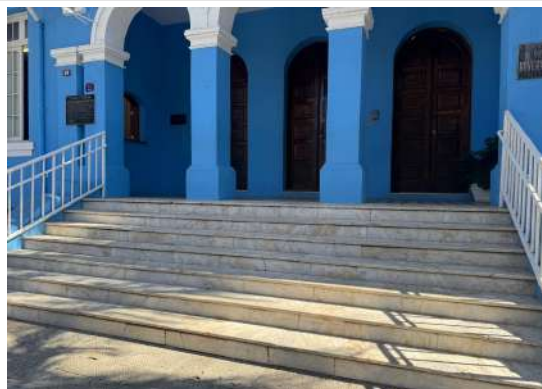
Pará de Minas  
Escola Estadual Governador Valadares  
Escada do acesso principal revestida por mármore.  
(foto 17)  
Imagem: Vitória Moraes – 07/08/2025

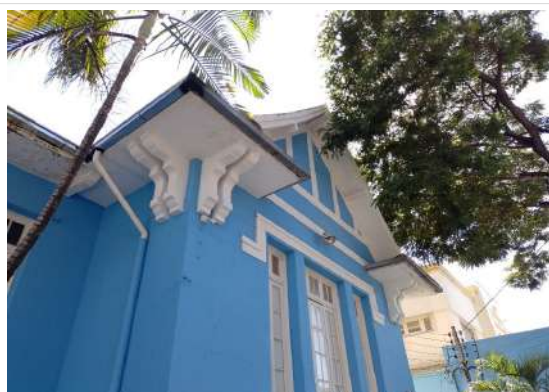
Pará de Minas  
Escola Estadual Governador Valadares  
Elementos artísticos na fachada frontal.  
(foto 18)  
Imagem: Vitória Moraes – 07/08/2025

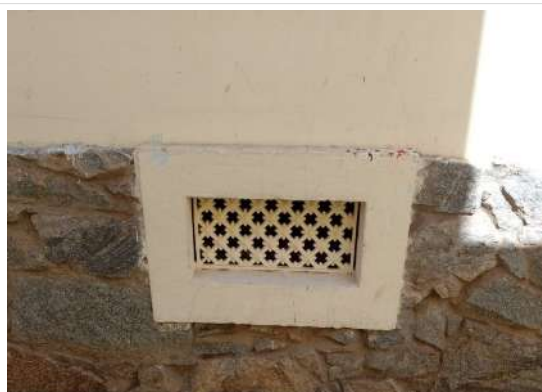
Pará de Minas  
Escola Estadual Governador Valadares  
Barrado em pedra bruta nas fachadas do bem.  
(foto 19)  
Imagem: Vitória Moraes – 07/08/2025

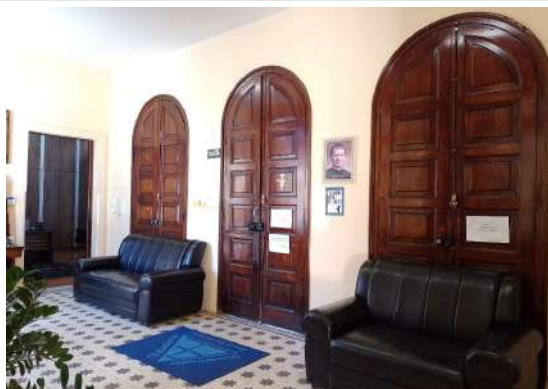
| 5. VÃOS E VEDAÇÕES | ESTADO DE CONSERVAÇÃO | | |
|---|---|---|---|
| <b>DANOS VERIFICADOS<sup>9</sup>:</b> As portas e janelas apresentam algum desgastes provenientes da ação do tempo, porém exibem renovação dessa camada pictórica. | | | |

Pará de Minas  
Escola Estadual Governador Valadares  
Portas de acesso principal em madeira maciça.  
(foto 20)  
Imagem: Vitória Moraes – 07/08/2025

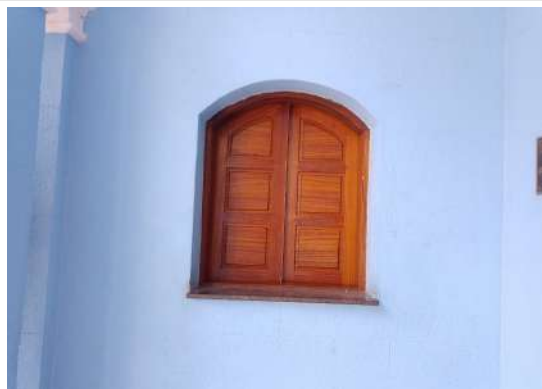
Pará de Minas  
Escola Estadual Governador Valadares  
Janela entre o hall de entrada e os claustros.  
(foto 21)  
Imagem: Vitória Moraes – 07/08/2025

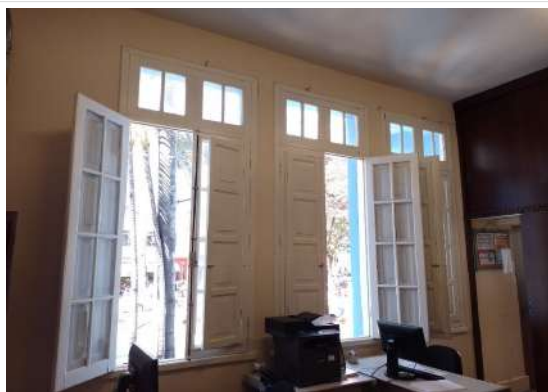
Pará de Minas  
Escola Estadual Governador Valadares  
Vista interna janela da fachada frontal em madeira.  
(foto 22)  
Imagem: Vitória Moraes – 07/08/2025

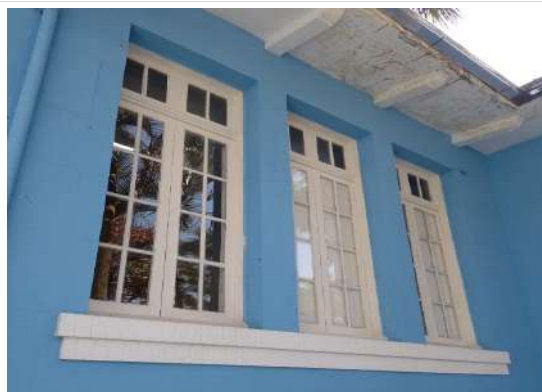
Pará de Minas  
Escola Estadual Governador Valadares  
Vista externa Janela com enquadramento e ornamentos em  
estruque.  
(foto 23)  
Imagem: Vitória Moraes – 07/08/2025

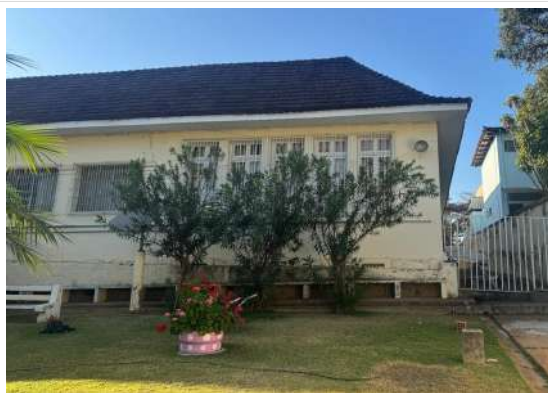
Pará de Minas  
Escola Estadual Governador Valadares

| Janelas em madeira e vidro nos fundos do bem.<br>(foto 24)<br>Imagem: Vitória Moraes – 07/08/2025 | Janela em madeira e vidro, enquadramento em massa nas laterais do bem.<br>(foto 25)<br>Imagem: Vitória Moraes – 07/08/2025 |

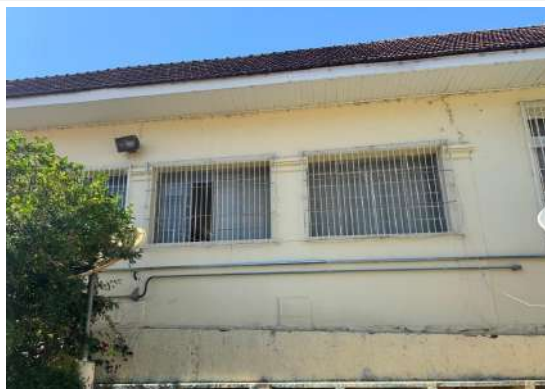
Pará de Minas  
 Escola Estadual Governador Valadares  
 Janelas em metal e vidro, enquadramento em massa e grades nos fundos do bem.  
 (foto 26)  
 Imagem: Vitória Moraes – 07/08/2025

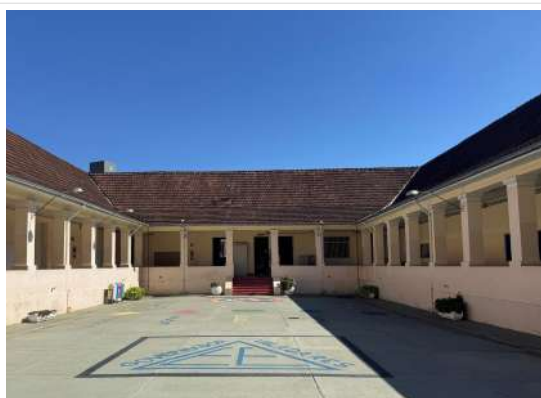
Pará de Minas  
 Escola Estadual Governador Valadares

**DANOS VERIFICADOS<sup>10</sup>:** Os pisos de madeira das salas apresentam-se com certo ressecamento. O piso cimentado do pátio exibe manchas naturais da exposição as intempéries mas obteve restauro de camada do piso. O ladrilho hidráulico e o piso de cimento vermelho da escada são originais e possuem certos desgastes pelo tempo e uso, porém a escada recebeu nova camada pictórica recentemente.

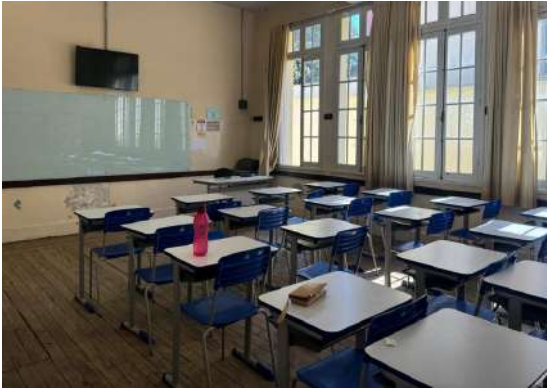
| <p>Pará de Minas<br/>Escola Estadual Governador Valadares<br/>Piso de madeira comum as salas do bem.<br/>(foto 29)<br/>Imagem: Vitória Moraes – 07/08/2025</p> | <p>Pará de Minas<br/>Escola Estadual Governador Valadares<br/>Piso de madeira da sala da diretoria.<br/>(foto 30)<br/>Imagem: Vitória Moraes – 07/08/2025</p> |

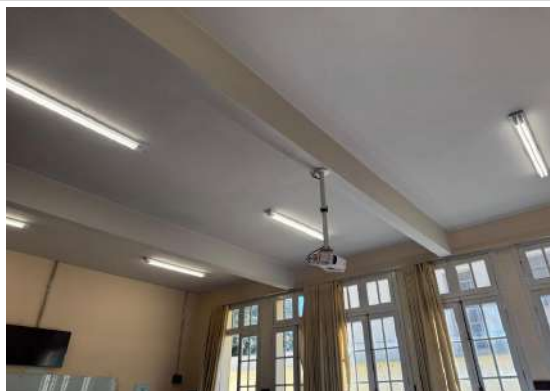
| 7. FORROS | ESTADO DE CONSERVAÇÃO | | |
|---|---|---|---|
| <b>DANOS VERIFICADOS<sup>11</sup>:</b> Os danos verificados foram referente as manchas de umidade encontradas na laje da recepção. | | | |

| Pará de Minas<br>Escola Estadual Governador Valadares<br>Laje de uma das salas do bem.<br>(foto 35)<br>Imagem: Vitória Moraes – 07/08/2025 | Pará de Minas<br>Escola Estadual Governador Valadares<br>Laje apresentando bom estado da camada pictórica.<br>(foto 36)<br>Imagem: Vitória Moraes – 07/08/2025 |

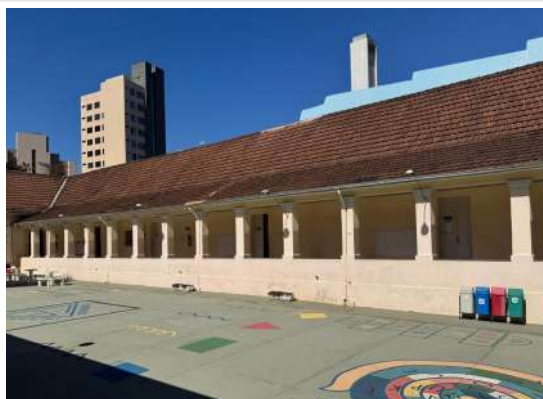
**DANOS VERIFICADOS<sup>12</sup>:** Os principais danos verificados se referem ao desgaste ocasionado pelo uso constante e intenso da edificação, principalmente dos pisos e em alguns pontos das camadas pictóricas.

Pará de Minas  
 Escola Estadual Governador Valadares  
 Vista do claustro.  
 (foto 38)  
 Imagem: Vitória Moraes – 07/08/2025

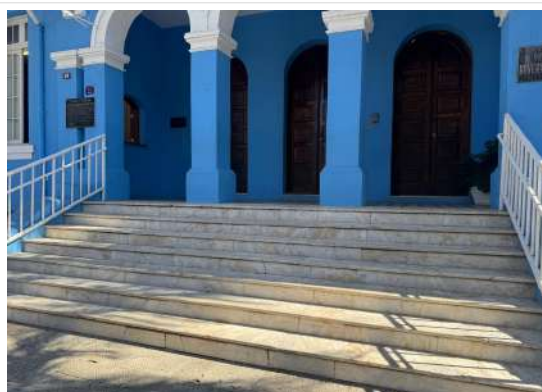
Pará de Minas  
 Escola Estadual Governador Valadares  
 Escadas do acesso principal a edificação.  
 (foto 41)  
 Imagem: Vitória Moraes – 07/08/2025

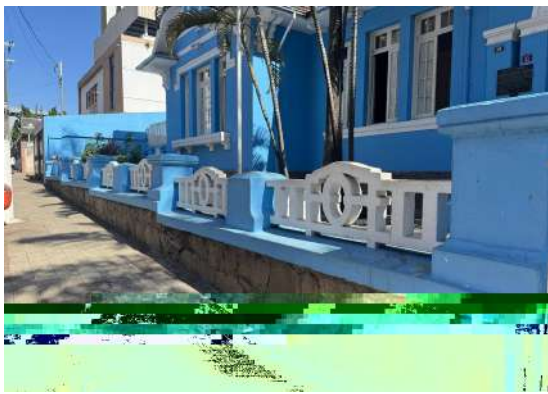
| <p>Pará de Minas<br/> Escola Estadual Governador Valadares<br/> Calçada com piso cimentício com remendos em cimento.<br/> (foto 48)<br/> Imagem: Vitória Moraes – 07/08/2025</p> |

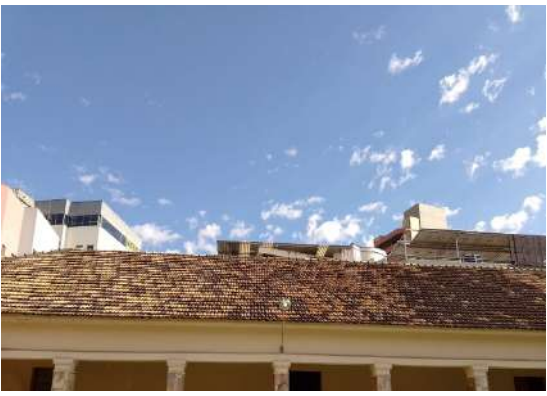
| 2. COBERTURA | ESTADO DE CONSERVAÇÃO | | |
|---|---|---|---|
| <b>DANOS VERIFICADOS<sup>6</sup>:</b> Apenas o acúmulo de sujidades foi verificado nos elementos da cobertura, as telhas francesas apresentam manchas de umidade. O frontão apresenta manchas de umidade. | | | |

| <p>Pará de Minas<br/>Escola Estadual Torquato de Almeida<br/>Madeiramento do telhado.<br/>(foto 07)<br/>Imagem: Vitória Moraes – 07/08/2025</p> | <p>Pará de Minas<br/>Escola Estadual Torquato de Almeida<br/>Manto de cobertura em telhas francesas.<br/>(foto 08)<br/>Imagem: Vitória Moraes – 07/08/2025</p> |

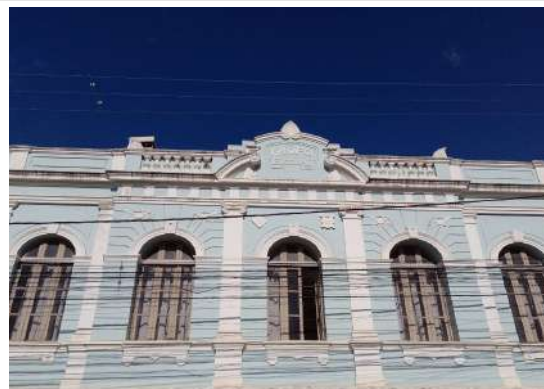
Pará de Minas  
Escola Estadual Torquato de Almeida  
Frontão ornamentado.  
(foto 10)  
Imagem: Vitória Moraes – 07/08/2025

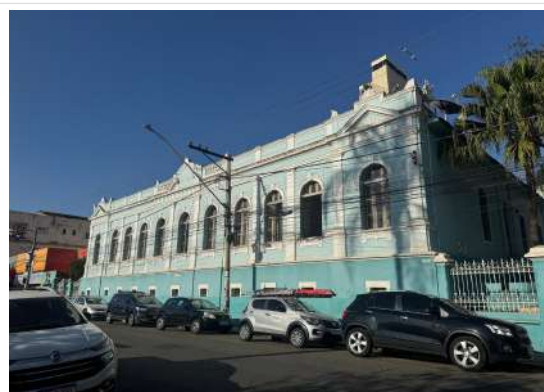
| 3. ALVENARIAS | ESTADO DE CONSERVAÇÃO | | |
|---|---|---|---|
| <b>DANOS VERIFICADOS</b> <sup>7</sup> : Algum acúmulo de sujidades e umidade foi verificado nos ornamentos da fachada. | | | |

Pará de Minas  
Escola Estadual Torquato de Almeida  
Elementos artísticos nas alvenarias.  
(foto 12)  
Imagem: Vitória Moraes – 07/08/2025

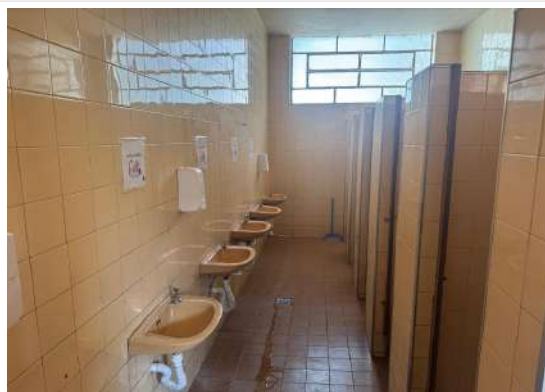
| <b>DANOS VERIFICADOS<sup>8</sup>:</b> Algumas peças das cerâmicas dos banheiros apresentam trincas. | | | |

Pará de Minas  
 Escola Estadual Torquato de Almeida  
 Cerâmicas comuns aos banheiros.  
 (foto 16)  
 Imagem: Vitória Moraes – 07/08/2025

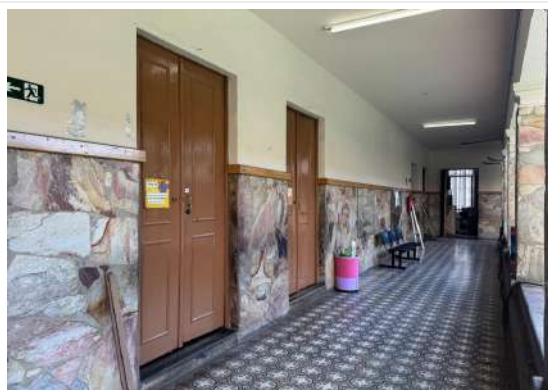
| 5. VÃOS E VEDAÇÕES | ESTADO DE CONSERVAÇÃO | | |
|---|---|---|---|
| <b>DANOS VERIFICADOS<sup>9</sup>:</b> As portas e janelas em madeira apresentam ressecamento, algumas fissuras e desgaste da pintura. As portas de madeira dos banheiros apresentam desgaste e perda de material. | | | |

Pará de Minas  
Escola Estadual Torquato de Almeida  
Porta das salas de aula em madeira pintada com tinta a óleo.  
(foto 18)  
Imagem: Vitória Moraes – 07/08/2025

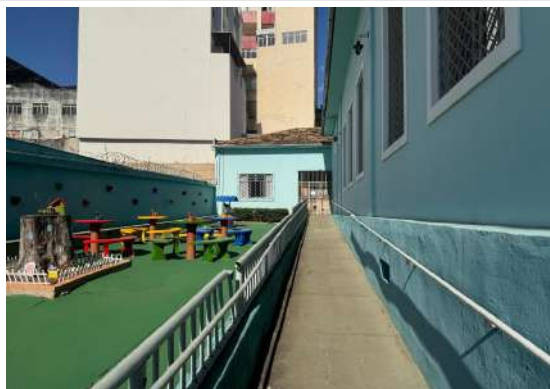
Pará de Minas  
 Escola Estadual Torquato de Almeida  
 Portão em ferro entre o quintal e um corredor interno.  
 (foto 20)  
 Imagem: Vitória Moraes – 07/08/2025

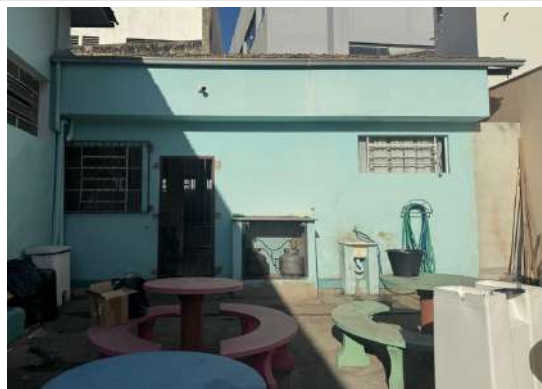
Pará de Minas  
 Escola Estadual Torquato de Almeida  
 Janelas em metal e vidro e enquadramento em massa na cozinha.  
 (foto 21)  
 Imagem: Vitória Moraes – 07/08/2025

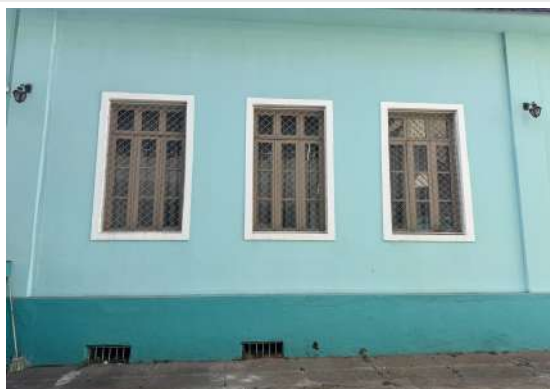
Pará de Minas  
 Escola Estadual Torquato de Almeida  
 Janela em madeira e vidro e grade em metal das fachadas laterais.  
 (foto 22)  
 Imagem: Vitória Moraes – 07/08/2025

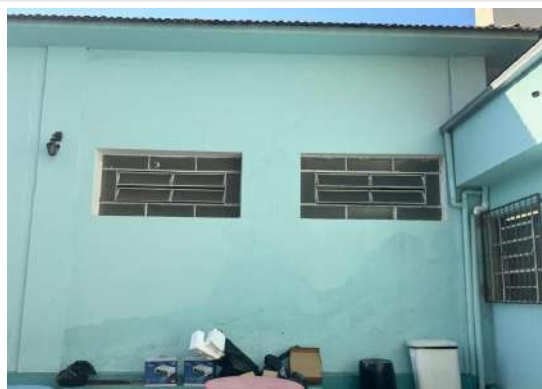
Pará de Minas  
 Escola Estadual Torquato de Almeida  
 Janelas em metal e vidro e enquadramento em massa nos banheiros na lateral esquerda do bem.  
 (foto 23)  
 Imagem: Vitória Moraes – 07/08/2025

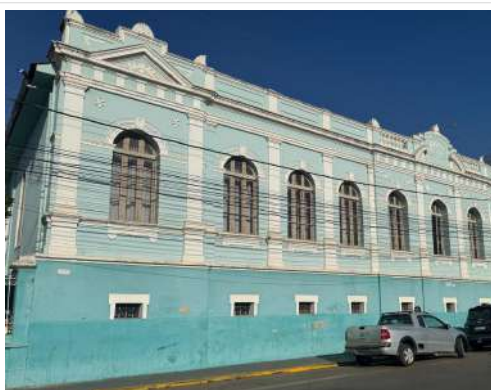
(foto 24)  
 Imagem: Vitória Moraes – 07/08/2025

Pará de Minas  
 Escola Estadual Torquato de Almeida  
 Janelas em madeira e vidro da fachada frontal enquadramento em massa com adornos.

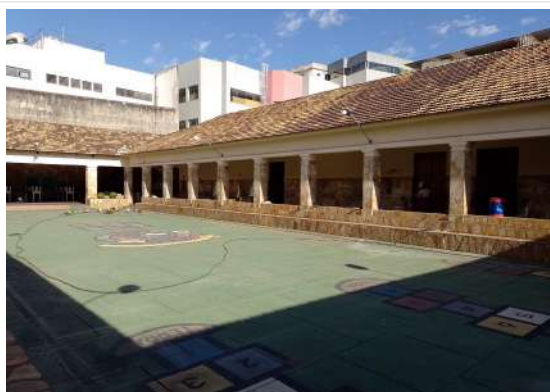
| 6. PISOS | ESTADO DE CONSERVAÇÃO | | |
|---|---|---|---|
| <b>DANOS VERIFICADOS<sup>10</sup>:</b> O cimentado apresenta trincas e manchas de umidade, a madeira e os ladrilhos apresentam desgaste pelo uso constante e as cerâmicas mostram desgaste e algumas trincas. | | | |

Pará de Minas  
 Escola Estadual Torquato de Almeida  
 Cimentado do pátio interno.  
 (foto 25)  
 Imagem: Vitória Moraes – 07/08/2025

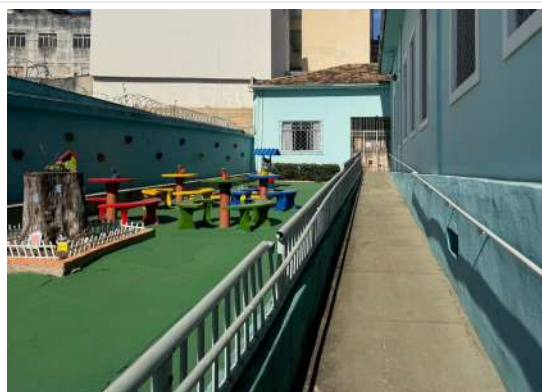
Pará de Minas  
 Escola Estadual Torquato de Almeida  
 Cimentado no quintal da lateral esquerda com nova pintura.  
 (foto 26)  
 Imagem: Vitória Moraes – 07/08/2025

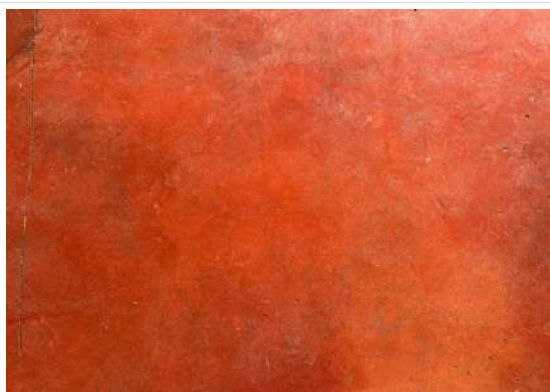
Pará de Minas  
 Escola Estadual Torquato de Almeida  
 Cimento vermelho do pátio coberto e palco.  
 (foto 27)  
 Imagem: Vitória Moraes – 07/08/2025

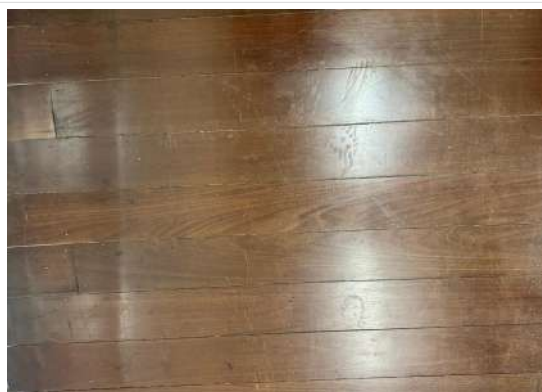
Pará de Minas  
 Escola Estadual Torquato de Almeida  
 Piso em madeira da biblioteca.  
 (foto 28)  
 Imagem: Vitória Moraes – 07/08/2025

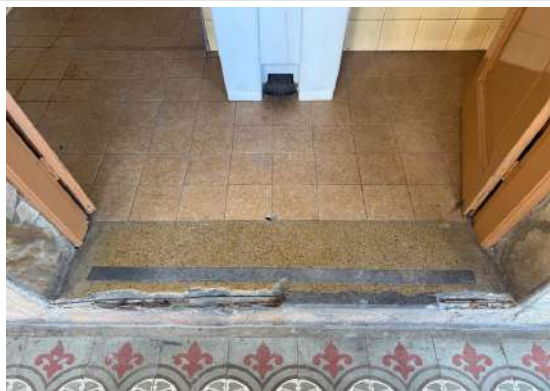
Pará de Minas  
 Escola Estadual Torquato de Almeida  
 Cerâmica comum aos banheiros da edificação.  
 (foto 29)  
 Imagem: Vitória Moraes – 07/08/2025

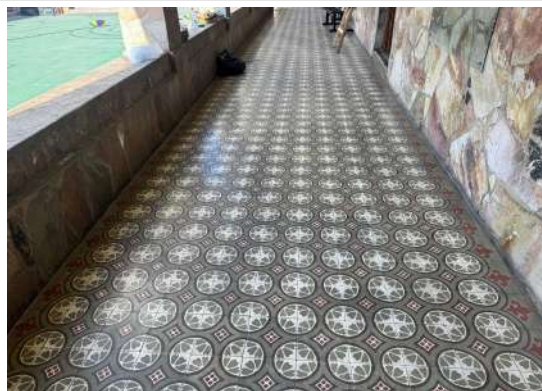
Pará de Minas  
 Escola Estadual Torquato de Almeida  
 Ladrilhos hidráulicos dos corredores/varanda interna.  
 (foto 30)  
 Imagem: Vitória Moraes – 07/08/2025

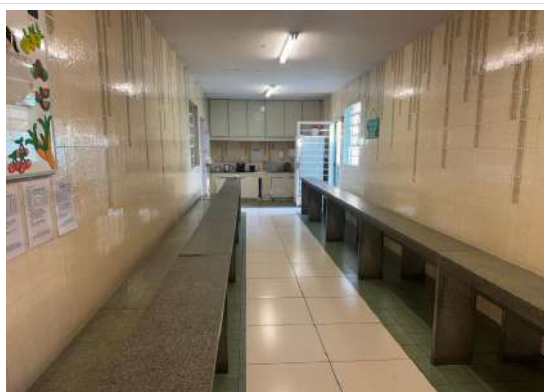
Pará de Minas  
 Escola Estadual Torquato de Almeida  
 Cerâmica do refeitório.  
 (foto 31)  
 Imagem: Vitória Moraes – 07/08/2025

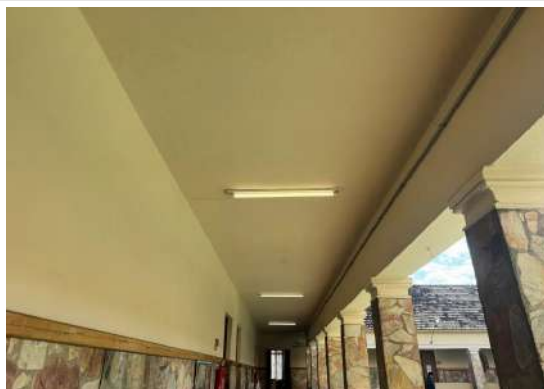
Pará de Minas  
 Escola Estadual Torquato de Almeida  
 As lajes da edificação em bom estado de conservação.  
 (foto 32)  
 Imagem: Vitória Moraes – 07/08/2025

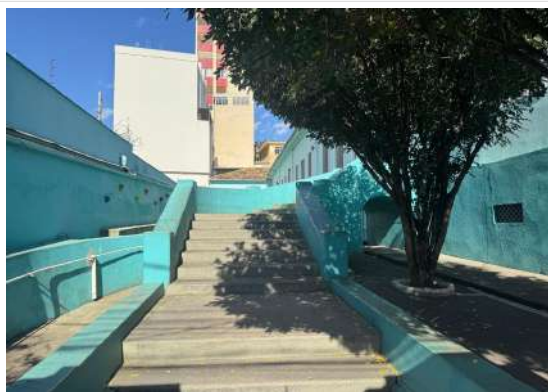
| 8. ELEMENTOS INTEGRADOS EXTERNOS | ESTADO DE CONSERVAÇÃO | | |
|---|---|---|---|
| <b>DANOS VERIFICADOS<sup>12</sup>:</b> As escadas apresentam desgaste de seus pisos pelo seu uso constante e a conformação dos jardins apresenta trincas e alguma perda de material. | | | |

Pará de Minas  
 Escola Estadual Torquato de Almeida  
 Escadaria de acesso lateral.  
 (foto 33)  
 Imagem: Vitória Moraes – 07/08/2025

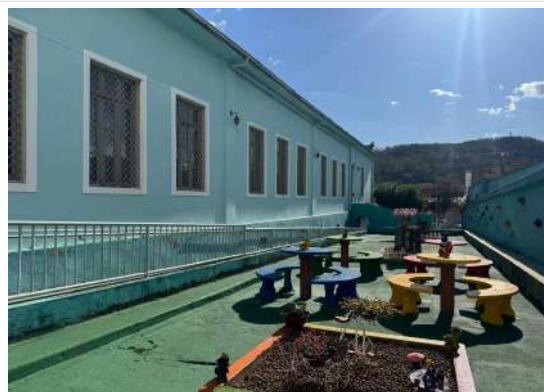
Pará de Minas  
 Escola Estadual Torquato de Almeida  
 Jardim lateral esquerda.  
 (foto 34)  
 Imagem: Vitória Moraes – 07/08/2025

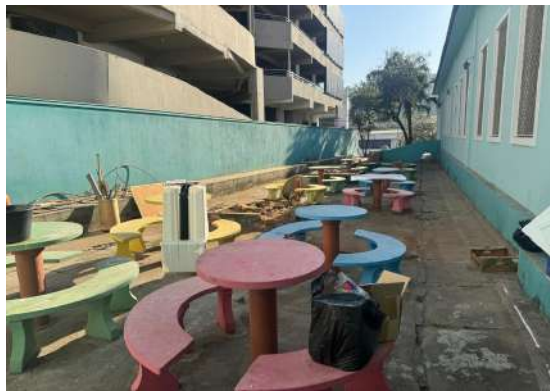
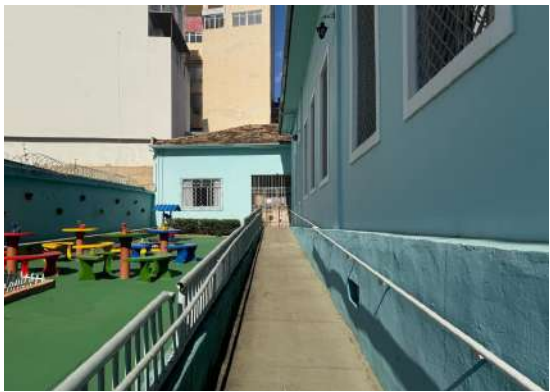
| <p>Pará de Minas<br/>Escola Estadual Torquato de Almeida<br/>Jardim lateral direita.<br/>(foto 35)<br/>Imagem: Vitória Moraes – 07/08/2025</p> | <p>Pará de Minas<br/>Escola Estadual Torquato de Almeida<br/>Rampa na lateral direita que oferece acessibilidade ao bem.<br/>(foto 36)<br/>Imagem: Vitória Moraes – 07/08/2025</p> |

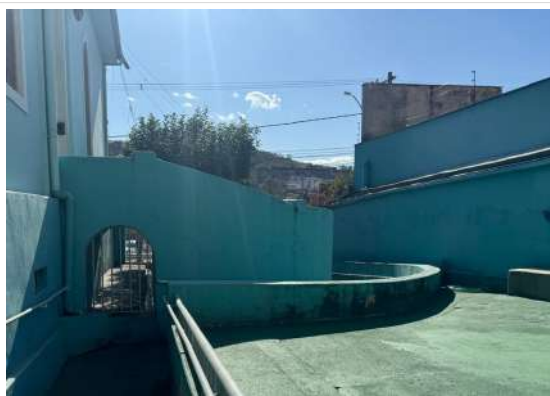
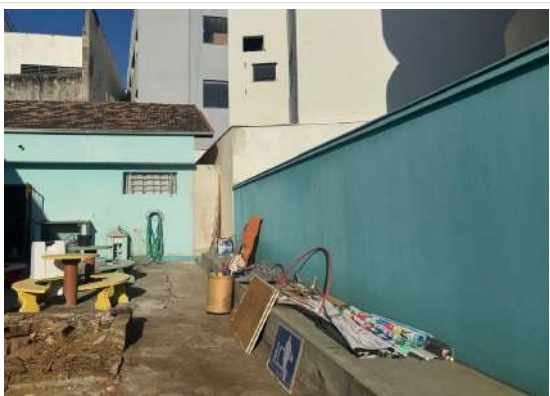
| 9. AGENCIAMENTO EXTERNO | ESTADO DE CONSERVAÇÃO | | |
|---|---|---|---|
| <b>DANOS VERIFICADOS<sup>13</sup>:</b> O piso do quintal apresenta trincas deve a raízes das árvores. A calçada apresenta desgaste pelo uso constante de pedestres. | | | |

| <p>Pará de Minas<br/>Escola Estadual Torquato de Almeida<br/>Muro lateral esquerdo da edificação.<br/>(foto 37)<br/>Imagem: Vitória Moraes – 07/08/2025</p> | <p>Pará de Minas<br/>Escola Estadual Torquato de Almeida<br/>Muro lateral direito da edificação.<br/>(foto 38)<br/>Imagem: Vitória Moraes – 07/08/2025</p> |

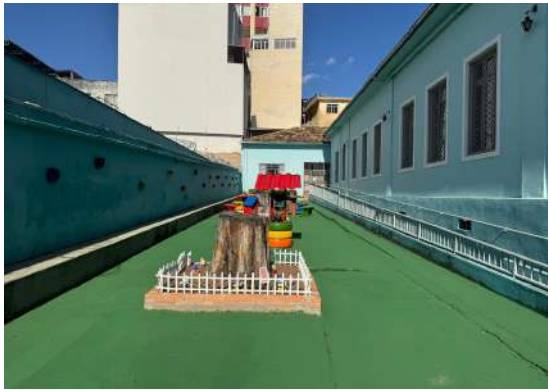
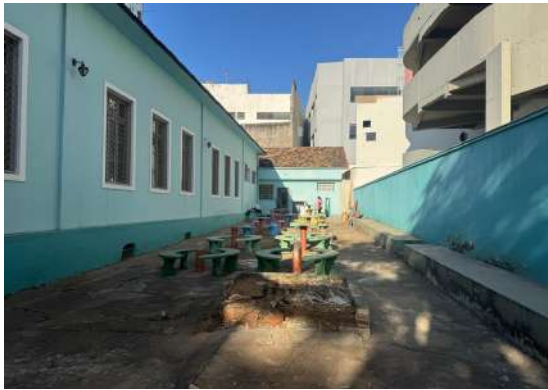
| <p>Pará de Minas<br/>Escola Estadual Torquato de Almeida<br/>Quintal na lateral esquerda da edificação.<br/>(foto 39)<br/>Imagem: Vitória Moraes – 07/08/2025</p> | <p>Pará de Minas<br/>Escola Estadual Torquato de Almeida<br/>Quintal na lateral direita da edificação.<br/>(foto 40)<br/>Imagem: Vitória Moraes – 07/08/2025</p> |
