#### 4. BENS IMÓVEIS PROTEGIDOS POR TOMBAMENTO MUNICIPAL

##### 4.1. Avaliação do Estado de Conservação do Bem Imóvel Antiga Estação Ferroviária

| MUNICÍPIO:<br>Pará de Minas | | DISTRITO:<br>Sede |
| NOME DO BEM TOMBADO <sup>1</sup> :<br>Antiga Estação Ferroviária | | |

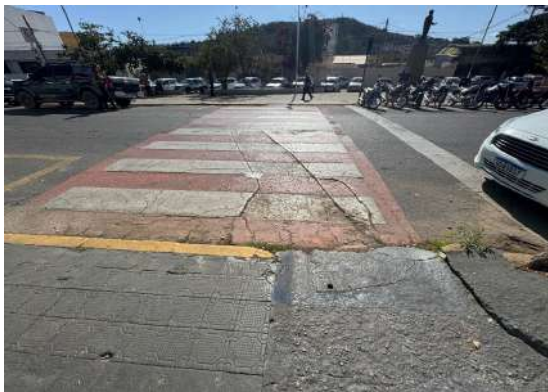
| 9. AGENCIAMENTO EXTERNO | ESTADO DE CONSERVAÇÃO | | |
|---|---|---|---|
| <b>DANOS VERIFICADOS<sup>13</sup>:</b> O piso do quintal apresenta trincas deve a raízes das árvores. A calçada apresenta desgaste pelo uso constante de pedestres. | | | |

| <p>Pará de Minas<br/>Escola Estadual Torquato de Almeida<br/>Passeio com piso cimentício e rampa de acessibilidade.<br/>(foto 41)<br/>Imagem: Vitória Moraes – 07/08/2025</p> |

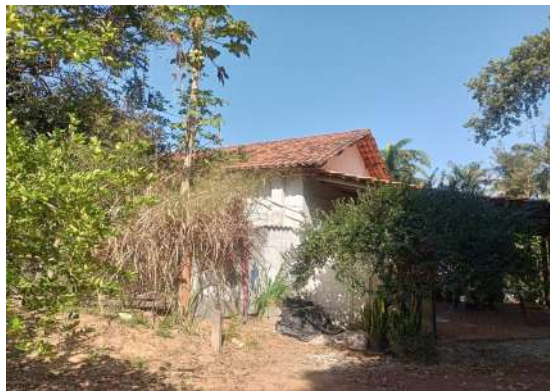
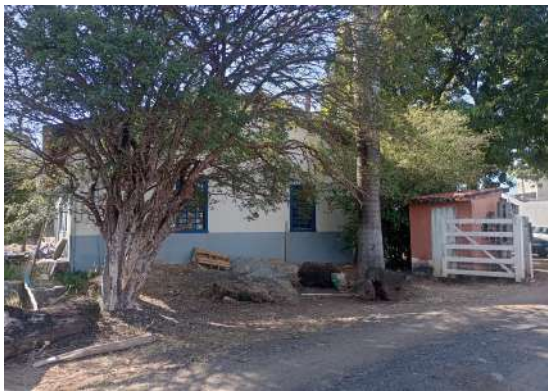
| <p>Pará de Minas<br/>Escola Municipal de Artes e Ofícios Raimundo Nogueira de Faria - SICA<br/>Fachada lateral direita.<br/>(foto 02)<br/>Imagem: Vitoria Moraes – 21/08/2025</p> | <p>Pará de Minas<br/>Escola Municipal de Artes e Ofícios Raimundo Nogueira de Faria - SICA<br/>Fachada lateral esquerda.<br/>(foto 03)<br/>Imagem: Vitoria Moraes – 21/08/2025</p> |

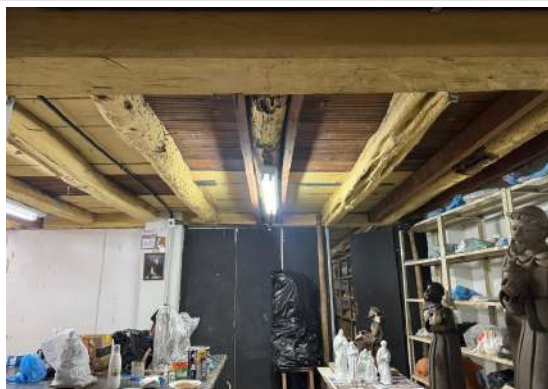
| 1. ESTRUTURA | ESTADO DE CONSERVAÇÃO <sup>4</sup> | | |
|---|---|---|---|
| <p><b>DANOS VERIFICADOS<sup>5</sup>:</b> A estrutura de madeira que apresentava áreas sob ataque de insetos xilófagos foram tratadas com inseticidas. As estruturas que estavam mais desgastadas com o tempo e com o ataque de insetos xilófagos foram trocas, mantendo as mesmas características do imóvel. Esta revitalização corrobora para a melhor preservação do bem tombado.</p> | | | |

Pará de Minas  
Escola Municipal de Artes e Ofícios Raimundo Nogueira de Faria - SICA  
Madeiramento novo visto do porão.  
(foto 05)  
Imagem: Vitoria Moraes – 21/08/2025

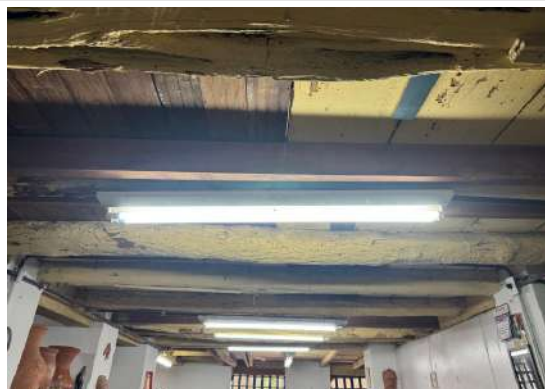
Pará de Minas  
Escola Municipal de Artes e Ofícios Raimundo Nogueira de Faria - SICA  
Madeiramento novo visto do porão.  
(foto 06)  
Imagem: Vitoria Moraes – 21/08/2025

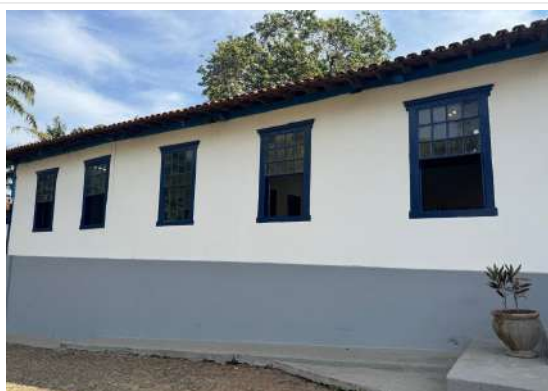
Pará de Minas  
Escola Municipal de Artes e Ofícios Raimundo Nogueira de Faria - SICA  
Alvenaria externa da fachada frontal.  
(foto 07)  
Imagem: Vitoria Moraes – 21/08/2025

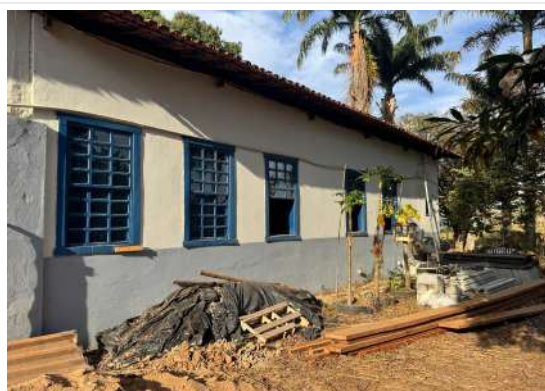
Pará de Minas  
Escola Municipal de Artes e Ofícios Raimundo Nogueira de Faria - SICA  
Alvenaria externa da fachada posterior.  
(foto 08)  
Imagem: Vitoria Moraes – 21/08/2025

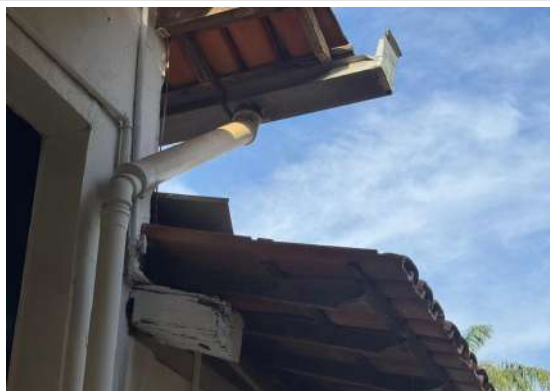
| 2. COBERTURA | ESTADO DE CONSERVAÇÃO | | |
|---|---|---|---|
| <b>DANOS VERIFICADOS<sup>6</sup>:</b> Em geral, os elementos da cobertura estão em bom estado de conservação, exibindo poucos danos. As telhas cerâmicas exibem manchas de unidades e acúmulo de sujidades e os condutores de águas pluviais não foram instalados da melhor maneira o que pode prejudicar sua funcionalidade. | | | |

Pará de Minas  
 Escola Municipal de Artes e Ofícios Raimundo Nogueira de  
 Faria - SICA  
 Vista da cimalha em volto do bem.  
 (foto 09)  
 Imagem: Vitoria Moraes – 21/08/2025

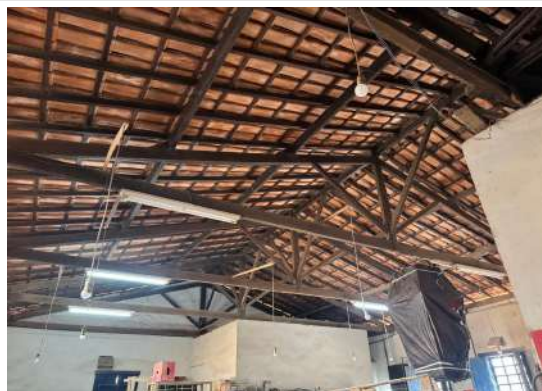
Pará de Minas  
 Escola Municipal de Artes e Ofícios Raimundo Nogueira de  
 Faria - SICA  
 Madeiramento do telhado da oficina.  
 (foto 10)  
 Imagem: Vitoria Moraes – 21/08/2025

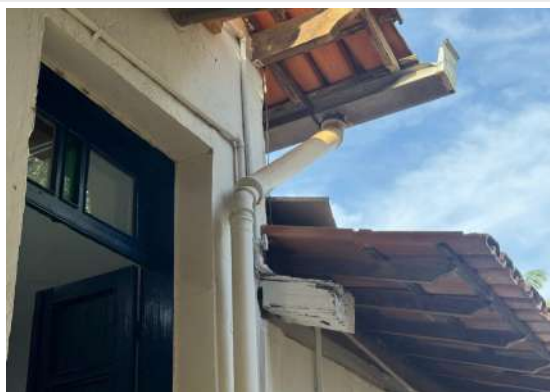
Pará de Minas  
 Escola Municipal de Artes e Ofícios Raimundo Nogueira de  
 Faria - SICA  
 Coletor de águas pluviais.  
 (foto 11)  
 Imagem: Vitoria Moraes – 21/08/2025

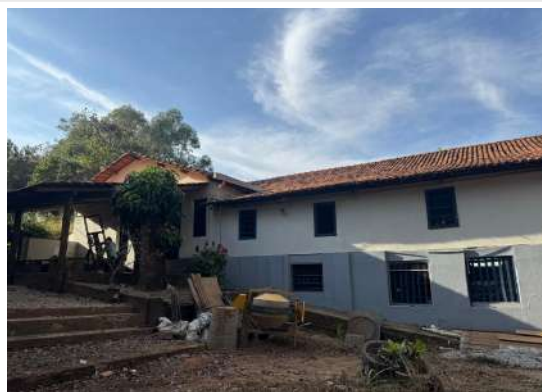
Pará de Minas  
 Escola Municipal de Artes e Ofícios Raimundo Nogueira de  
 Faria - SICA  
 Vista do manto de cobertura em telhas francesas.  
 (foto 12)  
 Imagem: Vitoria Moraes – 21/08/2025

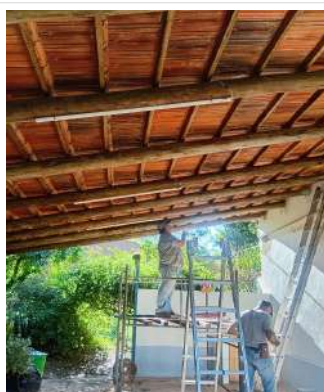
(foto 13)  
 Imagem: Alaércio Antônio Delfino - 04/04/2025

Pará de Minas  
 Escola Municipal de Artes e Ofícios Raimundo Nogueira de  
 Faria - SICA  
 Revitalização da cobertura da varanda já existente.

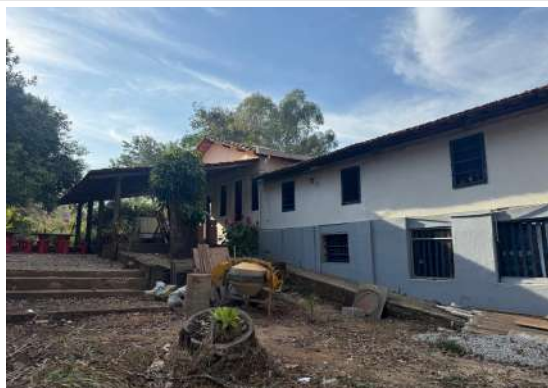
| 3. ALVENARIAS | ESTADO DE CONSERVAÇÃO | | |
|---|---|---|---|
| <b>DANOS VERIFICADOS<sup>7</sup>:</b> O pau a pique da edificação se encontra, em geral, bem conservado, nota-se rachaduras em alguns pontos do bem. Na fachada posterior do bem tem infiltrações por capilaridade e águas pluviais o que compromete a alvenaria e pintura. Após a limpeza realizada, não há mais presença de mofo. | | | |

Pará de Minas  
 Escola Municipal de Artes e Ofícios Raimundo Nogueira de Faria - SICA  
 Alvenaria externa da fachada posterior.  
 (foto 14)  
 Imagem: Vitoria Moraes – 21/08/2025

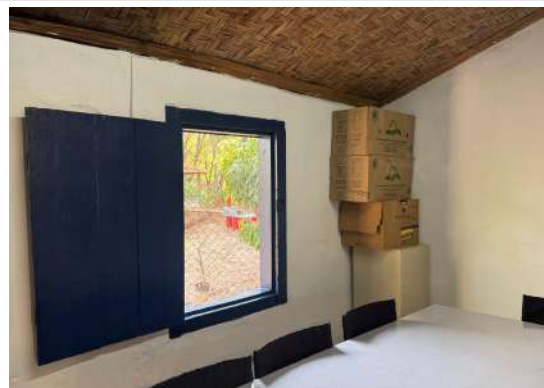
Pará de Minas  
 Escola Municipal de Artes e Ofícios Raimundo Nogueira de Faria - SICA  
 Plano detalhe da alvenaria interna do pavimento térreo.  
 (foto 15)  
 Imagem: Vitoria Moraes – 21/08/2025

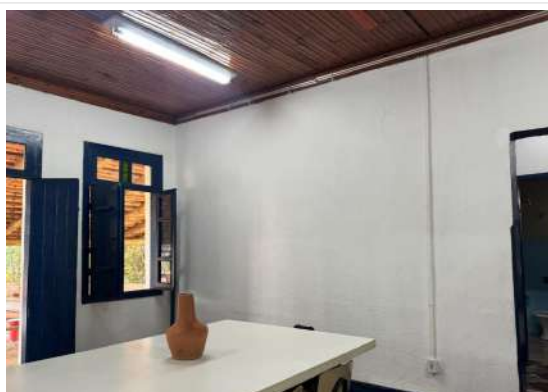
Pará de Minas  
 Escola Municipal de Artes e Ofícios Raimundo Nogueira de Faria - SICA  
 Alvenaria interna do pavimento térreo.  
 (foto 16)  
 Imagem: Vitoria Moraes – 21/08/2025

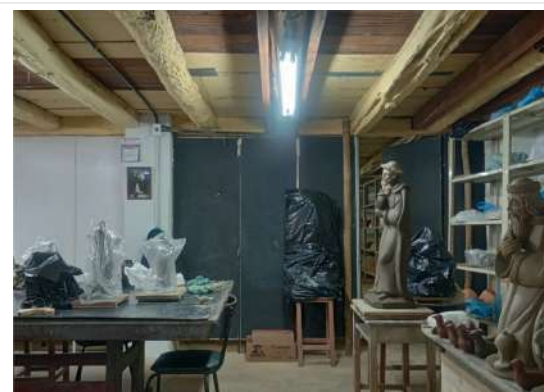
Pará de Minas  
 Escola Municipal de Artes e Ofícios Raimundo Nogueira de Faria - SICA  
 Instalação de divisória em MDF, para resguardo de obras de arte e troca das peças de madeira que estavam comprometidas.  
 (foto 17)  
 Imagem: Vitoria Moraes – 21/08/2025

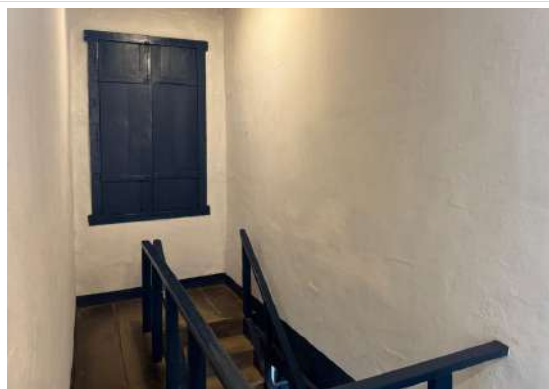
| 4. REVESTIMENTO | ESTADO DE CONSERVAÇÃO | | |
|---|---|---|---|
| <b>DANOS VERIFICADOS<sup>8</sup>:</b> O reboco e pintura apresenta desgaste principalmente na fachada posterior da edificação. O desgaste das cerâmicas decorrem da ação do tempo e do uso. | | | |

Pará de Minas  
 Escola Municipal de Artes e Ofícios Raimundo Nogueira de Faria - SICA  
 Reboco e pintura a base de água nas alvenarias e pintura a óleo nas madeiras de portas, janelas e guarda-corpo.  
 (foto 18)  
 Imagem: Vitoria Moraes – 21/08/2025

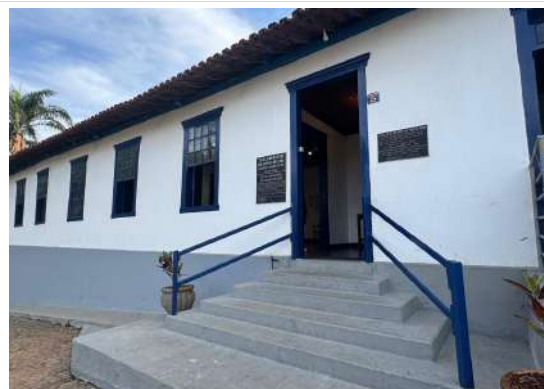
Pará de Minas  
 Escola Municipal de Artes e Ofícios Raimundo Nogueira de Faria - SICA  
 Pintura da fachada frontal.  
 (foto 19)  
 Imagem: Vitoria Moraes – 21/08/2025

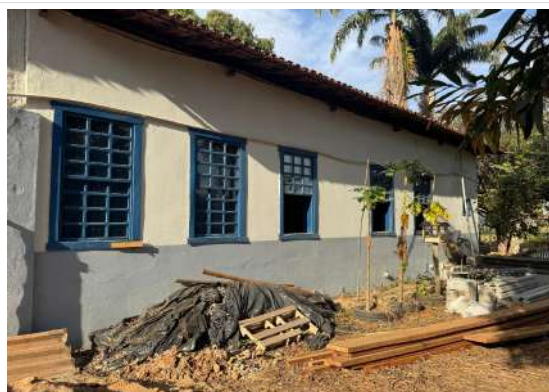
Pará de Minas  
 Escola Municipal de Artes e Ofícios Raimundo Nogueira de Faria - SICA  
 Fachada posterior exibindo nova pintura.  
 (foto 20)  
 Imagem: Vitoria Moraes – 21/08/2025

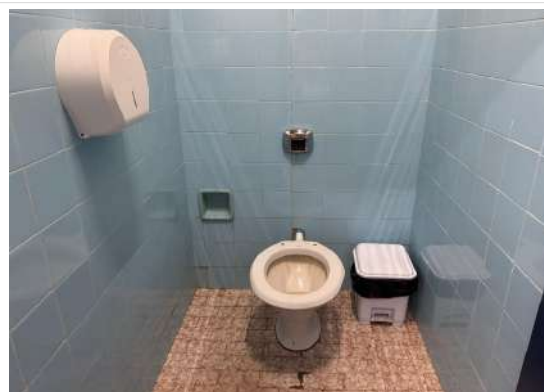
Pará de Minas  
 Escola Municipal de Artes e Ofícios Raimundo Nogueira de Faria - SICA  
 Revestimento cerâmico comum aos banheiros.  
 (foto 21)  
 Imagem: Vitoria Moraes – 21/08/2025

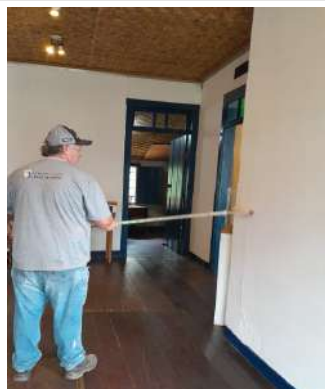
Pará de Minas  
Escola Municipal de Artes e Ofícios Raimundo Nogueira de  
Faria - SICA  
Alvenarias internas exibindo nova pintura.  
(foto 22)  
Imagem: Alaércio Antônio Delfino - 13/02/2025

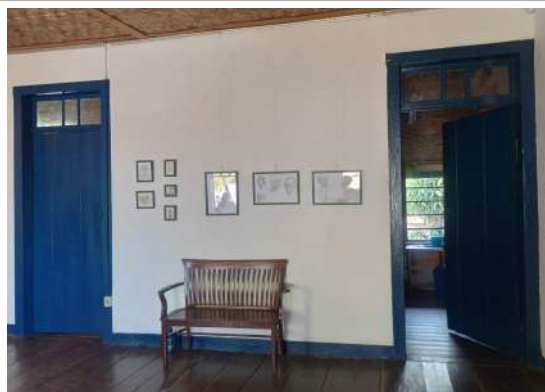
| 5. VÃOS E VEDAÇÕES | ESTADO DE CONSERVAÇÃO | | |
|---|---|---|---|
| <b>DANOS VERIFICADOS<sup>9</sup></b> : As portas, janelas e elementos artísticos em madeira exibem algum ressecamento, fissura, mas a camada pictórica apresenta bom estado de conservação na maioria desses elementos. Os enquadramentos em madeira estão em bom estado de conservação. | | | |

Pará de Minas  
Escola Municipal de Artes e Ofícios Raimundo Nogueira de  
Faria - SICA  
Porta de madeira de uma folha comuns às salas do bem.  
(foto 24)  
Imagem: Vitoria Moraes – 21/08/2025

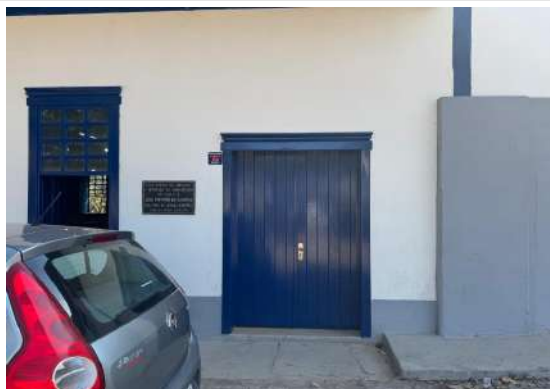
Pará de Minas  
 Escola Municipal de Artes e Ofícios Raimundo Nogueira de Faria - SICA  
 Porta de madeira de duas folhas de acesso direto às oficinas, exibindo nova camada pictórica.  
 (foto 25)  
 Imagem: Vitoria Moraes – 21/08/2025

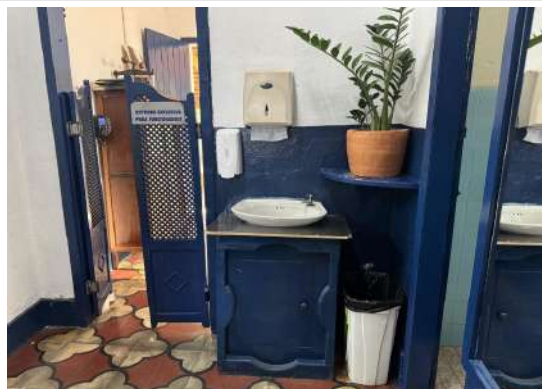
Pará de Minas  
 Escola Municipal de Artes e Ofícios Raimundo Nogueira de Faria - SICA  
 Porta em madeira estilo saloon entre o hall dos banheiros e a cozinha.  
 (foto 26)  
 Imagem: Vitoria Moraes – 21/08/2025

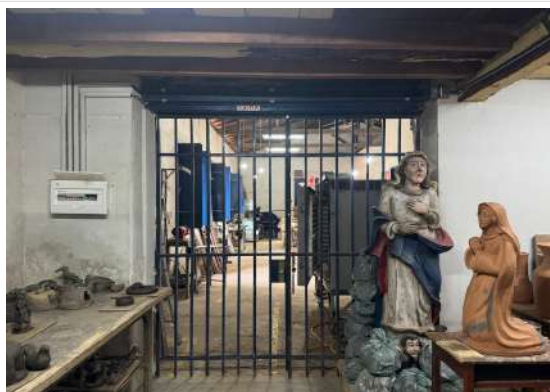
Pará de Minas  
 Escola Municipal de Artes e Ofícios Raimundo Nogueira de Faria - SICA  
 Portão de grade metálica que divide as duas oficinas.  
 (foto 27)  
 Imagem: Vitoria Moraes – 21/08/2025

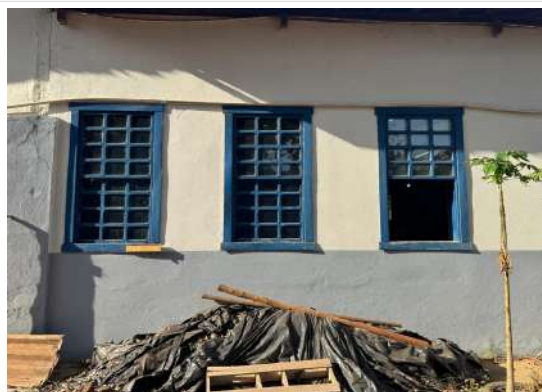
Pará de Minas  
 Escola Municipal de Artes e Ofícios Raimundo Nogueira de Faria - SICA  
 Janelas guilhotina em madeira e vidro localizadas no porão.  
 (foto 28)  
 Imagem: Vitoria Moraes – 21/08/2025

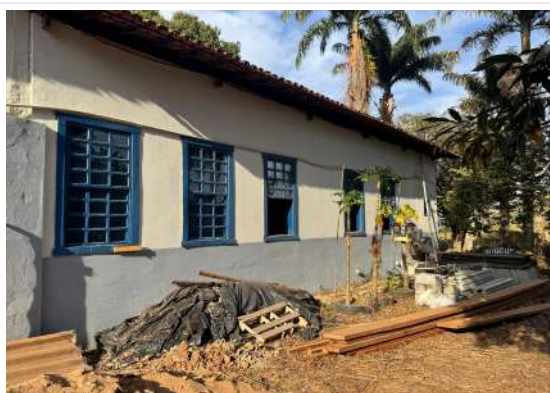
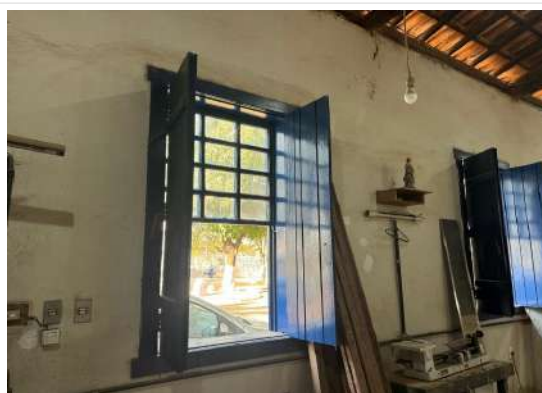
| Vista da fachada posterior das janelas guilhotina das oficinas.<br>(foto 29)<br>Imagem: Vitoria Moraes – 21/08/2025 | Vista interna das janelas guilhotina em madeira e vidro localizadas no porão.<br>(foto 30)<br>Imagem: Vitoria Moraes – 21/08/2025 |

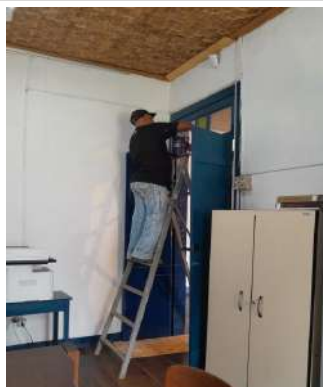
Pará de Minas  
 Escola Municipal de Artes e Ofícios Raimundo Nogueira de Faria - SICA  
 Portas exibindo nova camada pictórica.  
 (foto 31)  
 Imagem: Alaércio Antônio Delfino - 04/04/2025

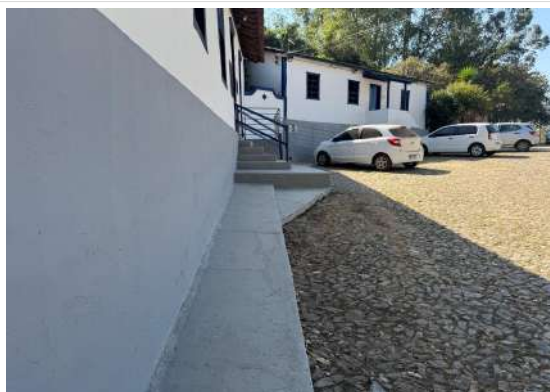
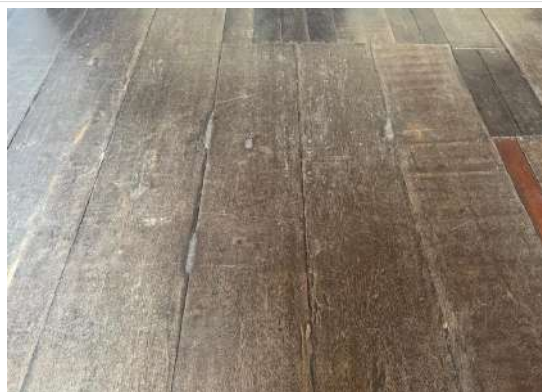
**DANOS VERIFICADOS<sup>10</sup>:** O piso cimentado do porão que exibia superfície desgastada, será reformado. Após aprovação pelo conselho de Patrimônio, serão assentadas placas cimentícias. Também foi aprovado pelo Conselho a modificação na entrada da Escola, adequando o imóvel as normas de acessibilidade. No térreo, o assoalho em madeira exibe desgaste, perda de material e remendos. No térreo os ladrilhos hidráulicos se verificam desgastes e manchas escuras em sua superfície. No deck, os tijolos apresentam manchas de umidade e limo.

| <p>Pará de Minas<br/> Escola Municipal de Artes e Ofícios Raimundo Nogueira de Faria - SICA<br/> Piso cimentado da calçada e escada na fachada frontal.<br/> (foto 32)<br/> Imagem: Vitoria Moraes – 21/08/2025</p> | <p>Pará de Minas<br/> Escola Municipal de Artes e Ofícios Raimundo Nogueira de Faria - SICA<br/> Assoalho de madeira acima do porão com marcas de uso .<br/> (foto 33)<br/> Imagem: Vitoria Moraes – 21/08/2025</p> |

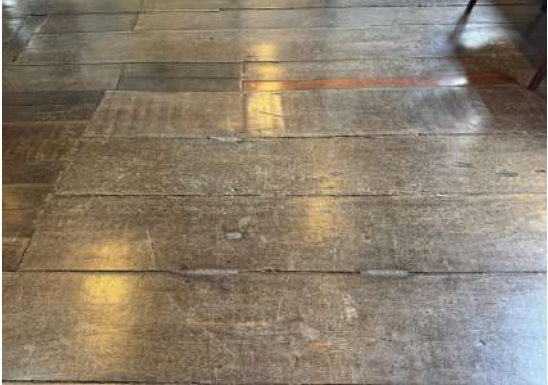
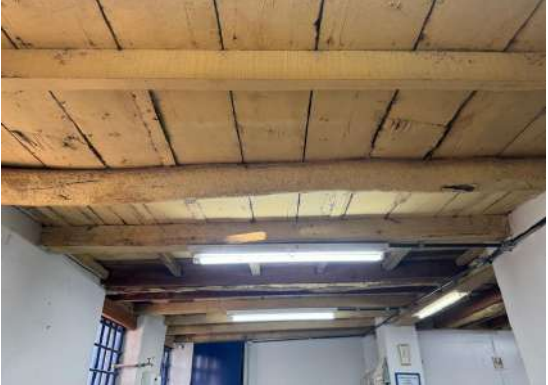
| <p>Pará de Minas<br/> Escola Municipal de Artes e Ofícios Raimundo Nogueira de Faria - SICA<br/> Piso assoalho de madeira original do bem.<br/> (foto 34)<br/> Imagem: Vitoria Moraes – 21/08/2025</p> | <p>Pará de Minas<br/> Escola Municipal de Artes e Ofícios Raimundo Nogueira de Faria - SICA<br/> Intervenção paleativa nas frestas do assoalho de madeira e troca das peças que estavam ruins.<br/> (foto 35)<br/> Imagem: Vitoria Moraes – 21/08/2025</p> |

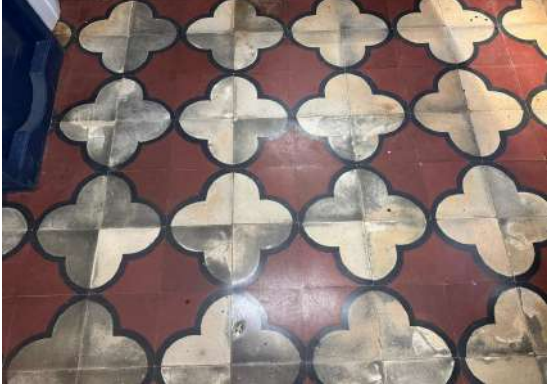
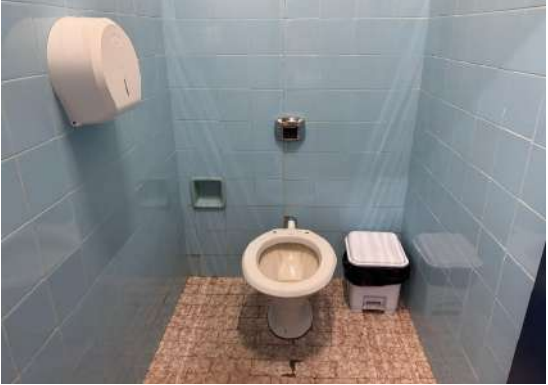
| <p>Pará de Minas<br/> Escola Municipal de Artes e Ofícios Raimundo Nogueira de Faria - SICA<br/> Ladrilho hidráulico no hall dos banheiros.<br/> (foto 36)<br/> Imagem: Vitoria Moraes – 21/08/2025</p> | <p>Pará de Minas<br/> Escola Municipal de Artes e Ofícios Raimundo Nogueira de Faria - SICA<br/> Piso cerâmico comum aos banheiros do bem.<br/> (foto 37)<br/> Imagem: Vitoria Moraes – 21/08/2025</p> |

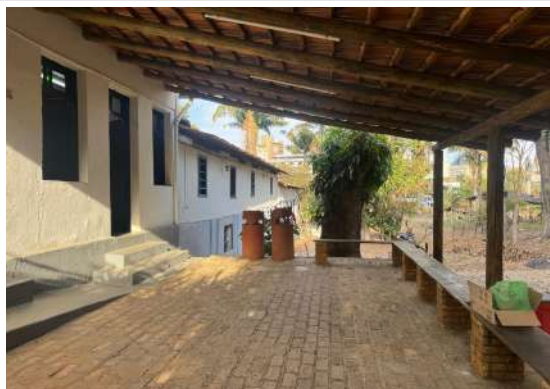
Pará de Minas  
 Escola Municipal de Artes e Ofícios Raimundo Nogueira de Faria - SICA  
 Piso em tijolo de barro na varanda da fachada posterior.  
 (foto 38)  
 Imagem: Vitoria Moraes – 21/08/2025

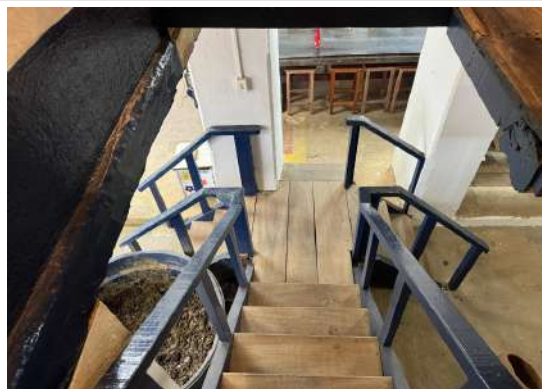
Pará de Minas  
 Escola Municipal de Artes e Ofícios Raimundo Nogueira de Faria - SICA  
 Pisos da escada de acesso as oficinas em madeira.  
 (foto 39)  
 Imagem: Vitoria Moraes – 21/08/2025

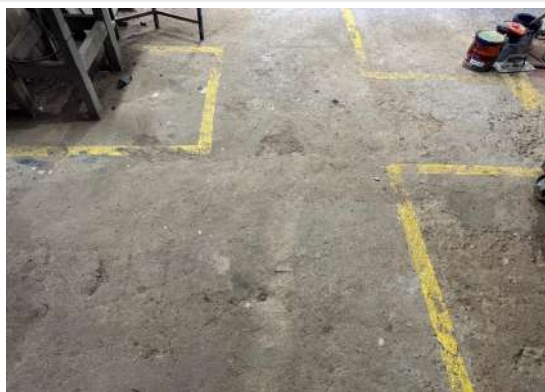
Pará de Minas  
 Escola Municipal de Artes e Ofícios Raimundo Nogueira de Faria - SICA  
 Piso cimentado das oficinas no porão do edifício.  
 (foto 40)  
 Imagem: Vitoria Moraes – 21/08/2025

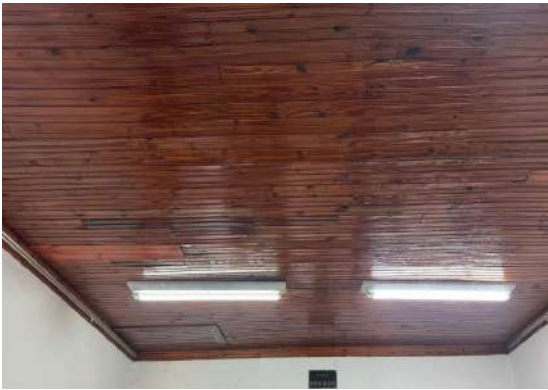
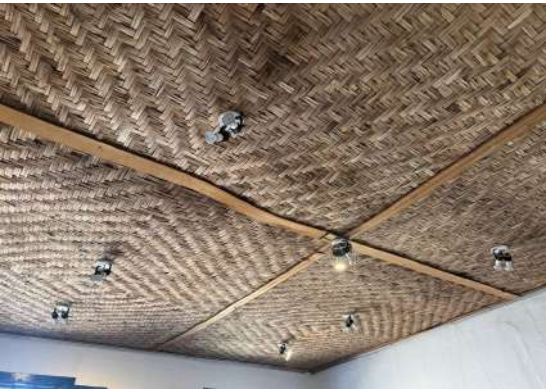
| 7. FORROS | ESTADO DE CONSERVAÇÃO | | |
|---|---|---|---|
| <b>DANOS VERIFICADOS<sup>11</sup>:</b> As esteiras apresentam alguns pontos com leve deslocamento de seu trançado algum abaulamento. O forro de madeira se encontra com pontos de apodrecimento causados por infiltração. | | | |

| <p>Pará de Minas<br/> Escola Municipal de Artes e Ofícios Raimundo Nogueira de Faria - SICA<br/> Forro de madeira apresentando remendos de material.<br/> (foto 41)<br/> Imagem: Vitoria Moraes – 21/08/2025</p> | <p>Pará de Minas<br/> Escola Municipal de Artes e Ofícios Raimundo Nogueira de Faria - SICA<br/> Forro em esteira trançada com certo abaulamento.<br/> (foto 42)<br/> Imagem: Vitoria Moraes – 21/08/2025</p> |

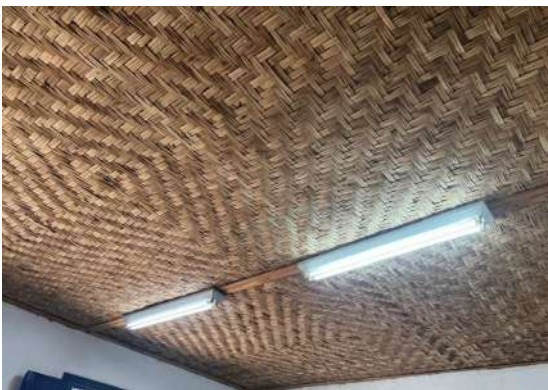
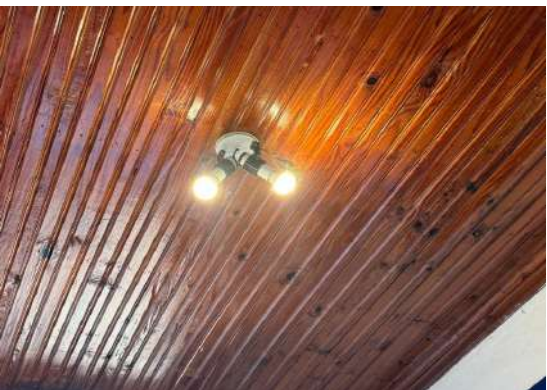
| <p>Pará de Minas<br/> Escola Municipal de Artes e Ofícios Raimundo Nogueira de Faria - SICA<br/> Forro em esteira trançada.<br/> (foto 43)<br/> Imagem: Vitoria Moraes – 21/08/2025</p> | <p>Pará de Minas<br/> Escola Municipal de Artes e Ofícios Raimundo Nogueira de Faria - SICA<br/> Forro de madeira de uma das salas de exposição.<br/> (foto 44)<br/> Imagem: Vitoria Moraes – 21/08/2025</p> |

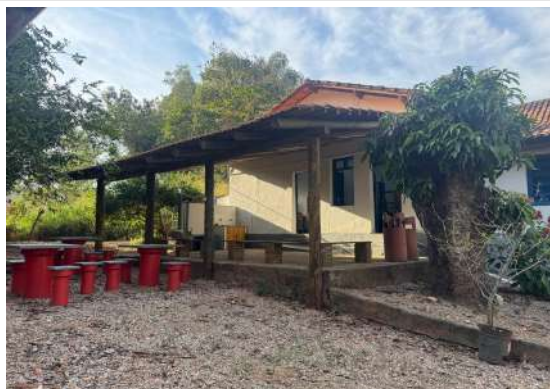
| 8. ELEMENTOS INTEGRADOS EXTERNOS | ESTADO DE CONSERVAÇÃO | | |
|---|---|---|---|
| <b>DANOS VERIFICADOS<sup>12</sup>:</b> A cobertura da varanda foi restaurada, mas o piso apresenta manchas de limo. A escada apresenta algumas trincas em seu piso. O jardim está limpo e a área do terreno bem demarcada. | | | |

Pará de Minas  
 Escola Municipal de Artes e Ofícios Raimundo Nogueira de Faria - SICA  
 Varanda na fachada frontal em estrutura de madeira e cobertura em telhas cerâmicas..  
 (foto 45)  
 Imagem: Vitoria Moraes – 21/08/2025

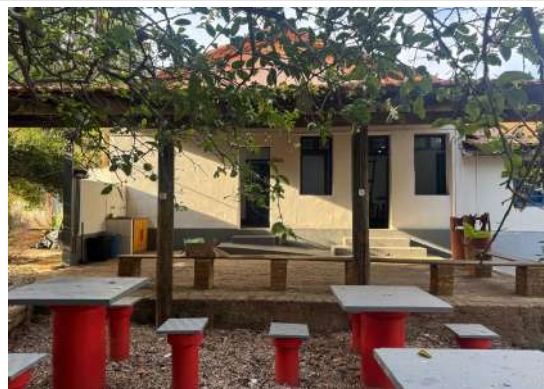
Pará de Minas  
 Escola Municipal de Artes e Ofícios Raimundo Nogueira de Faria - SICA  
 Escada de acesso à varanda e ao quintal.  
 (foto 46)  
 Imagem: Vitoria Moraes – 21/08/2025

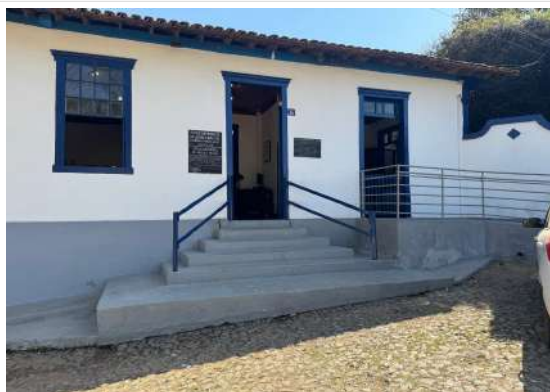
Pará de Minas  
 Escola Municipal de Artes e Ofícios Raimundo Nogueira de Faria - SICA  
 A escadaria do acesso principal e rampa de acesso lateral.  
 (foto 47)  
 Imagem: Vitoria Moraes – 21/08/2025

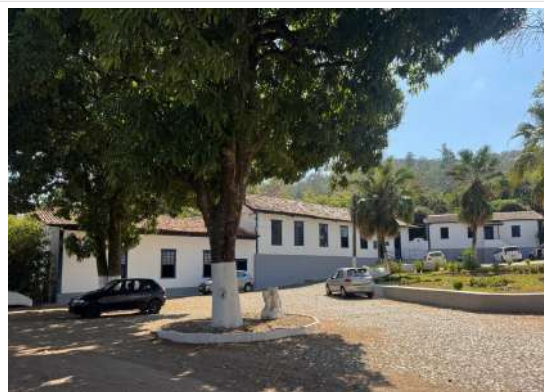
Pará de Minas  
 Escola Municipal de Artes e Ofícios Raimundo Nogueira de Faria - SICA  
 Jardins no largo em frente ao bem.  
 (foto 48)  
 Imagem: Vitoria Moraes – 21/08/2025

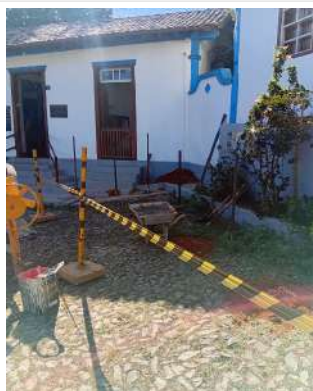
Construção de rampa para acessibilidade.  
 (foto 49)  
 Imagem: Alaércio Antônio Delfino - 16/06/2025

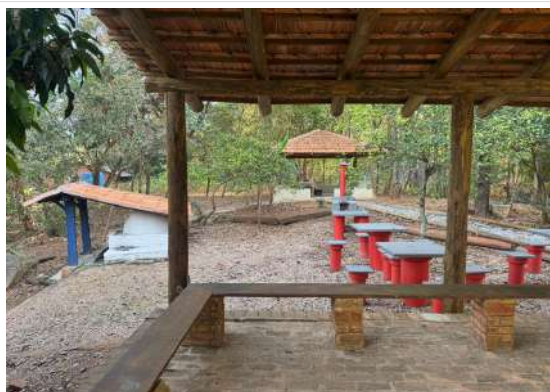
Pará de Minas  
 Escola Municipal de Artes e Ofícios Raimundo Nogueira de Faria - SICA  
 Vista para o quintal, com mesas e bancos e forno a lenha.  
 (foto 50)  
 Imagem: Vitoria Moraes – 21/08/2025

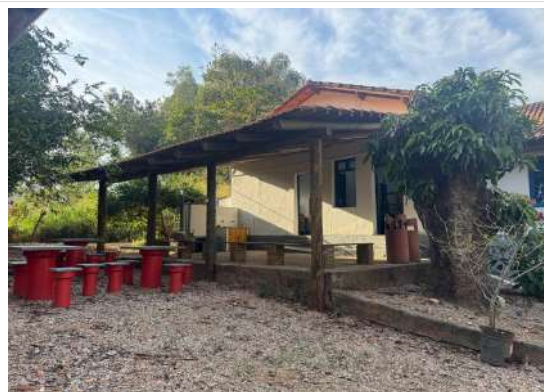
Pará de Minas  
 Escola Municipal de Artes e Ofícios Raimundo Nogueira de Faria - SICA  
 Vista do quintal para os fundos do bem.  
 (foto 51)  
 Imagem: Vitoria Moraes – 21/08/2025

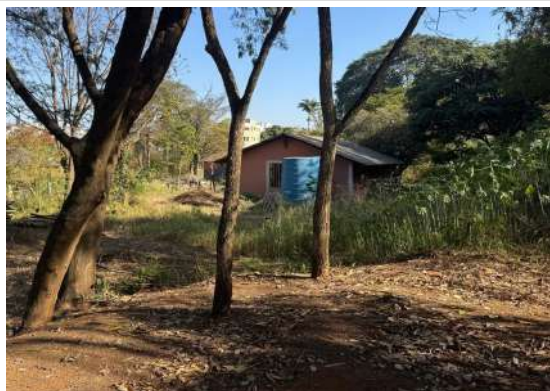
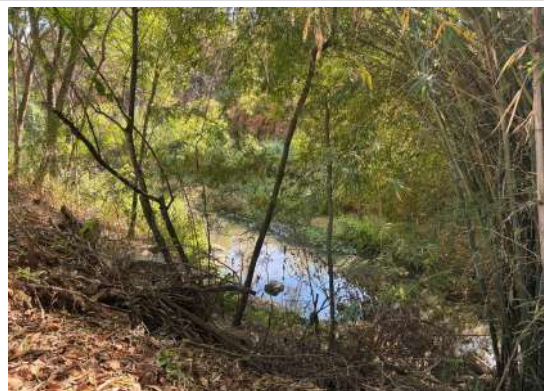
| 9. AGENCIAMENTO EXTERNO | ESTADO DE CONSERVAÇÃO | | |
|---|---|---|---|
| <b>DANOS VERIFICADOS<sup>13</sup>:</b> Os passeios exibem algumas trincas, e não oferecem acessibilidade, porém o projeto de reforma já está aprovado pelo Conselho de Patrimônio aguardando para ser executado. O Ribeirão Paciência que faz divisa com a lateral esquerda e dos fundos do terreno do bem, após chuvas intensas não apresentou modificações nas estruturas do bem tombado. | | | |

| <p>Pará de Minas<br/> Escola Municipal de Artes e Ofícios Raimundo Nogueira de Faria - SICA<br/> Telas e mourões que dividem o terreno do bem tombado com o IEF cobertos por vegetação.<br/> (foto 52)<br/> Imagem: Vitoria Moraes – 21/08/2025</p> | <p>Pará de Minas<br/> Escola Municipal de Artes e Ofícios Raimundo Nogueira de Faria - SICA<br/> Ribeirão Paciência nos limites do bem.<br/> (foto 53)<br/> Imagem: Vitoria Moraes – 21/08/2025</p> |

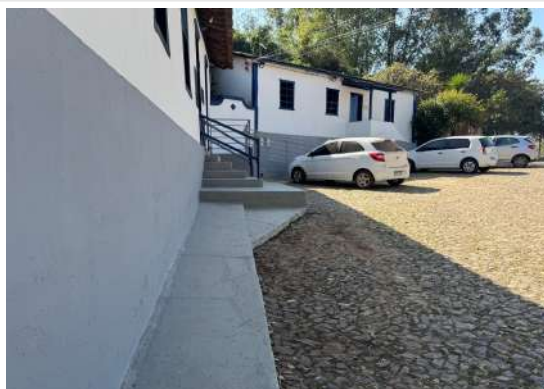
Pará de Minas  
 Escola Municipal de Artes e Ofícios Raimundo Nogueira de Faria - SICA  
 Calçada na fachada frontal do bem.  
 (foto 54)  
 Imagem: Vitoria Moraes – 21/08/2025

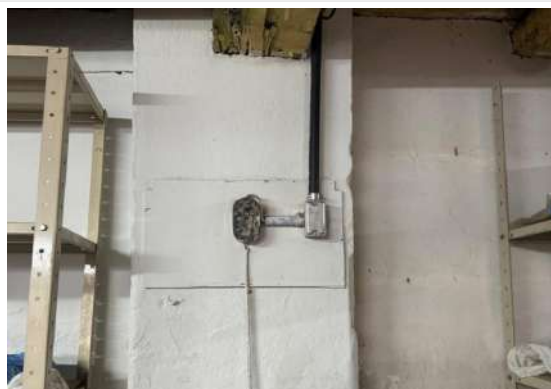
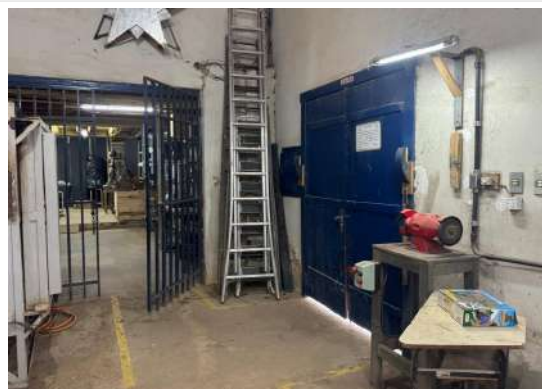
| 10. INSTALAÇÕES | ESTADO DE CONSERVAÇÃO | | |
|---|---|---|---|
| <b>DANOS VERIFICADOS<sup>14</sup>:</b> A instalação elétrica que estava com a fiação exposta, foi trocada evitando pontos de curto circuito e sobrecarga pelo funcionamento do maquinário pesado, como o forno elétrico das cerâmicas e a marcenaria. Na parte hidráulica, que necessitava de algumas manutenções para funcionalidade da edificação, estas já foram sanadas. | | | |

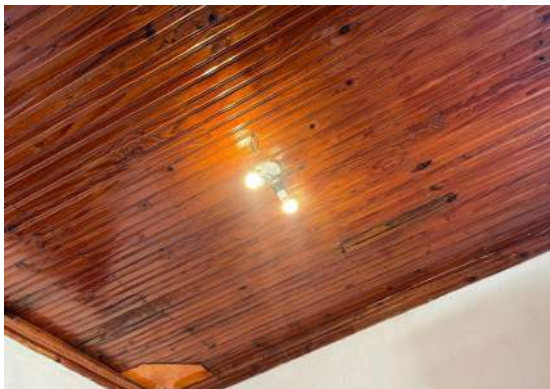
| Escola Municipal de Artes e Ofícios Raimundo Nogueira de Faria - SICA<br>Instalações elétricas.<br>(foto 55)<br>Imagem: Vitoria Moraes – 21/08/2025 | Escola Municipal de Artes e Ofícios Raimundo Nogueira de Faria - SICA<br>Instalações elétricas da oficina.<br>(foto 56)<br>Imagem: Vitoria Moraes – 21/08/2025 |

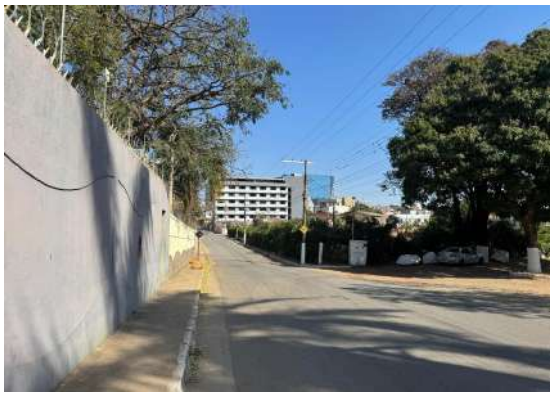
| <p>Pará de Minas<br/>Escola Municipal de Artes e Ofícios Raimundo Nogueira de Faria - SICA<br/>Rua Dr. Higino, sentido Centro. O muro é a divisa do Colégio Berlaar e as árvores na área do IEF.<br/>(foto 61)<br/>Imagem: Vitoria Moraes – 21/08/2025</p> | <p>Pará de Minas<br/>Escola Municipal de Artes e Ofícios Raimundo Nogueira de Faria - SICA<br/>Rua Divinópolis, sentido bairro Vila Raquel. À direita Berlaar e esquerda margens do Ribeirão da Paciência.<br/>(foto 62)<br/>Imagem: Vitoria Moraes – 21/08/2025</p> |
