#### 4.10. Avaliação do Estado de Conservação do Bem Imóvel Fórum Desembargador Pedro Nestor Salles e Silva

| <b>NOME DO BEM TOMBADO<sup>1</sup>:</b><br>Fórum Desembargador Pedro Nestor Salles e Silva | | | |
| <b>ENDEREÇO DO BEM CULTURAL:</b><br>Praça Afonso Pena, 015, Centro, Pará de Minas. | | | |

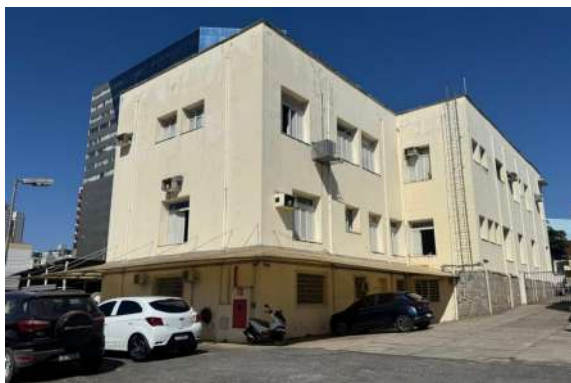
Pará de Minas  
Fórum Desembargador Pedro Nestor  
Fachada lateral esquerda da edificação.  
(foto 02)  
Imagem: Vitória Moraes – 13/08/2025

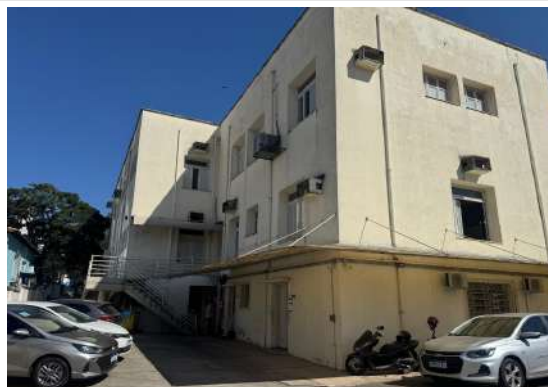
Pará de Minas  
Fórum Desembargador Pedro Nestor  
Fachada lateral direita da edificação.  
(foto 03)  
Imagem: Vitória Moraes – 13/08/2025

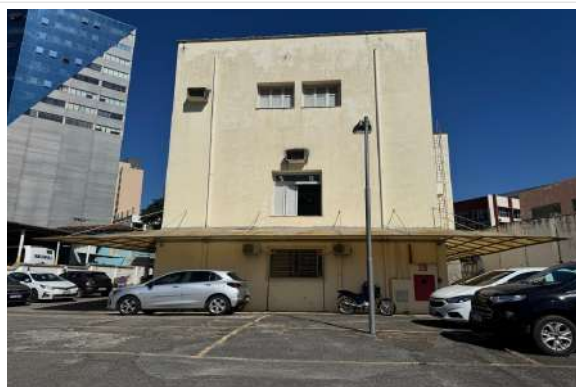
Pará de Minas  
Fórum Desembargador Pedro Nestor  
Fachada posterior da edificação.  
(foto 04)  
Imagem: Vitória Moraes – 13/08/2025

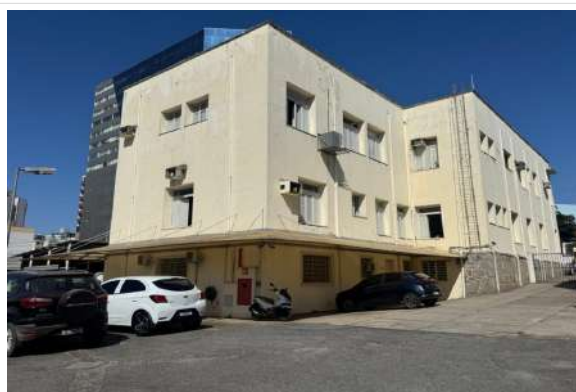
| 1. ESTRUTURA | ESTADO DE CONSERVAÇÃO <sup>4</sup> | | |
|---|---|---|---|
| DANOS VERIFICADOS <sup>5</sup> : Não foram verificados danos na estrutura da edificação. | | | |

Pará de Minas  
Fórum Desembargador Pedro Nestor  
Vista externa.  
(foto 07)  
Imagem: Vitória Moraes – 13/08/2025

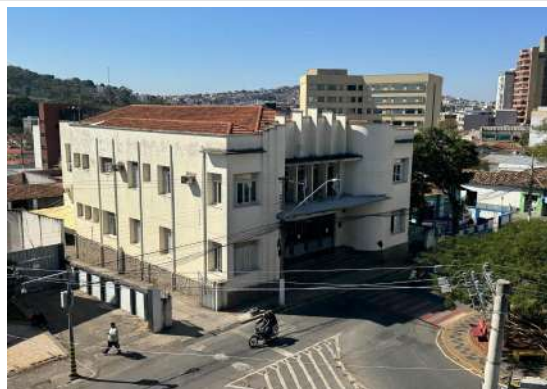
| 2. COBERTURA | ESTADO DE CONSERVAÇÃO | | |
|---|---|---|---|
| <b>DANOS VERIFICADOS<sup>6</sup>:</b> Não foram verificados danos na cobertura, apenas a platibanda exibe algumas manchas de umidade. | | | |

Pará de Minas  
 Fórum Desembargador Pedro Nestor  
 Manto de cobertura em telhas francesas.  
 (foto 08)  
 Imagem: Vitória Moraes – 13/08/2025

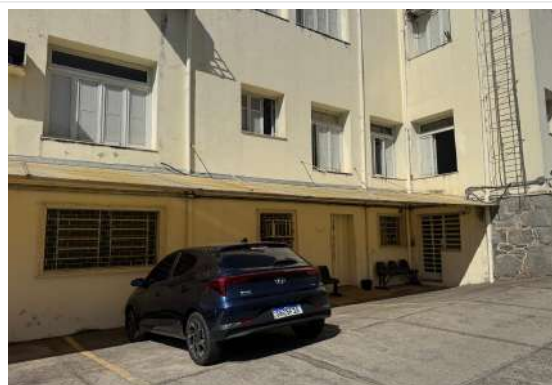
| 3. ALVENARIAS | ESTADO DE CONSERVAÇÃO | | |
|---|---|---|---|
| <b>DANOS VERIFICADOS<sup>7</sup>:</b> As alvenarias se apresentam bem conservados, não sendo verificados danos aparentes, apenas alguns pontos externos apresenta sujidade na pintura. | | | |

Pará de Minas  
 Fórum Desembargador Pedro Nestor  
 Vista das alvenarias externas, fachada lateral em esquerda.  
 (foto 10)  
 Imagem: Vitória Moraes – 13/08/2025

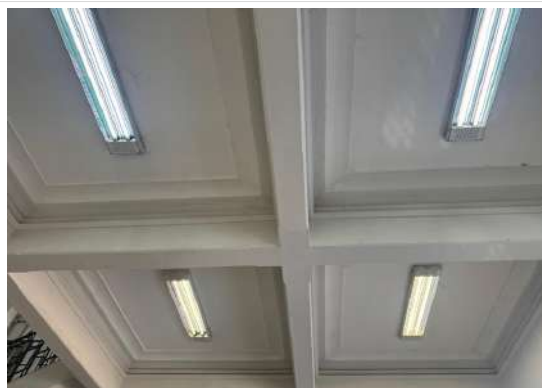
Pará de Minas  
 Fórum Desembargador Pedro Nestor  
 Pintura à base de água no forro do pavimento térreo.  
 (foto 12)  
 Imagem: Gabriela Conceição – 13/08/2025

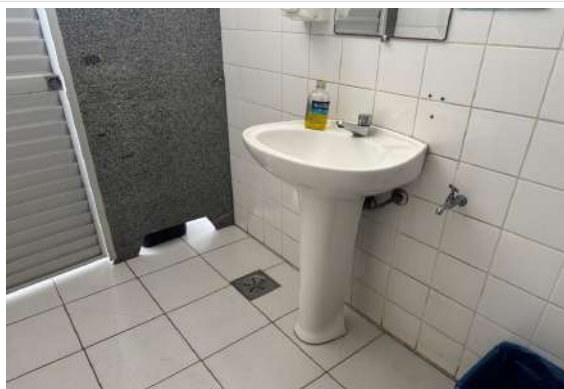
Pará de Minas  
 Fórum Desembargador Pedro Nestor  
 Cerâmica comum aos banheiros.  
 (foto 13)  
 Imagem: Vitória Moraes – 13/08/2025

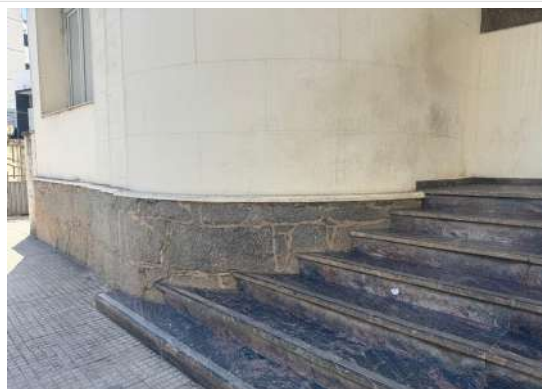
**DANOS VERIFICADOS<sup>8</sup>:** Nota-se que os revestimentos estão em bom estado de conservação, exibindo apenas pontos de sujidades e alguma mancha de umidade no barrado de pedras e pinturas.

Pará de Minas  
 Fórum Desembargador Pedro Nestor  
 Pedras fazendo o barrado nas fachadas do bem.  
 (foto 14)  
 Imagem: Vitória Moraes – 13/08/2025

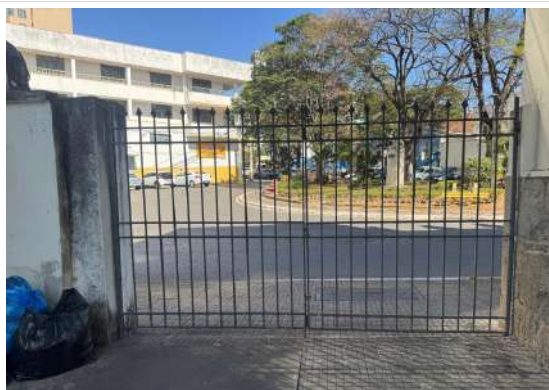
Pará de Minas  
Fórum Desembargador Pedro Nestor  
Portão em ferro na lateral direita da edificação.  
(foto 16)  
Imagem: Vitória Moraes – 13/08/2025

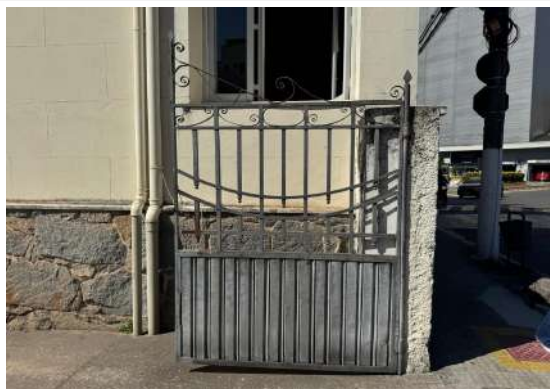
**DANOS VERIFICADOS<sup>9</sup>:** Foi verificado poucos danos, apenas desgastes naturais como perda de massa de vidro, desgaste de pintura em uma janela e portão com alguns amassados.

Pará de Minas  
Fórum Desembargador Pedro Nestor  
Portão em ferro na lateral esquerda da edificação apresenta nova barra.  
(foto 17)  
Imagem: Vitória Moraes – 13/08/2025

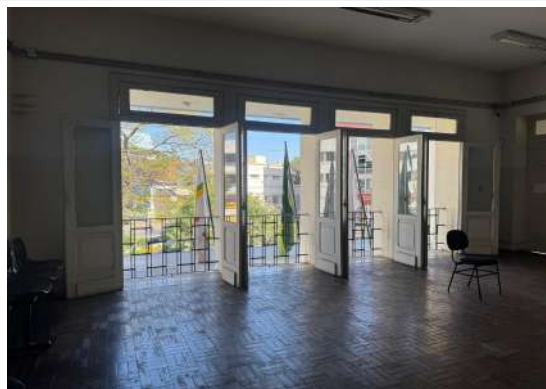
Pará de Minas  
Fórum Desembargador Pedro Nestor  
Janelas rasgadas no 1º pavimento.  
(foto 18)  
Imagem: Vitória Moraes – 13/08/2025

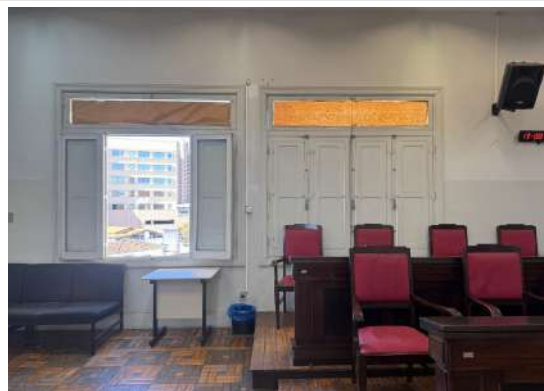
Pará de Minas  
Fórum Desembargador Pedro Nestor  
Janelas do primeiro pavimento em madeira.  
(foto 20)  
Imagem: Vitória Moraes – 13/08/2025

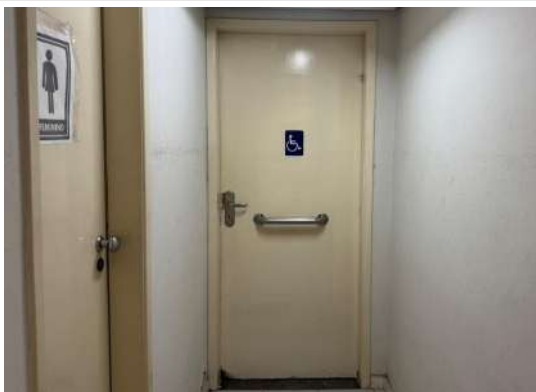
Pará de Minas  
Fórum Desembargador Pedro Nestor  
Porta do banheiro PNE em madeira pintada com tinta a óleo.  
(foto 21)  
Imagem: Vitória Moraes – 13/08/2025

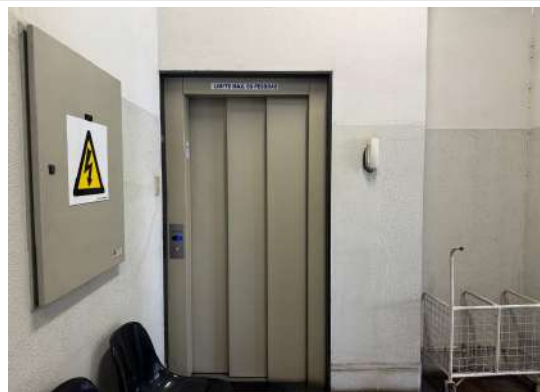
Pará de Minas  
Fórum Desembargador Pedro Nestor  
Porta de recolher em metal do elevador.  
(foto 22)  
Imagem: Vitória Moraes – 13/08/2025

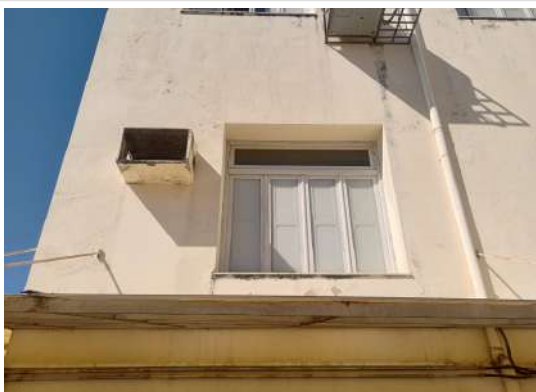
Pará de Minas  
Fórum Desembargador Pedro Nestor  
Janela em madeira e enquadramento em massa na fachada  
lateral.

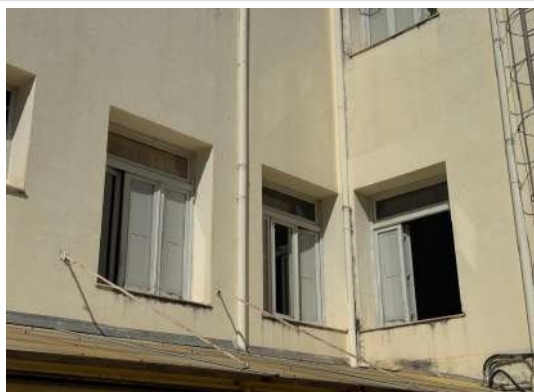
Pará de Minas  
Fórum Desembargador Pedro Nestor  
Janelas em madeira e enquadramento em massa na fachada  
lateral.

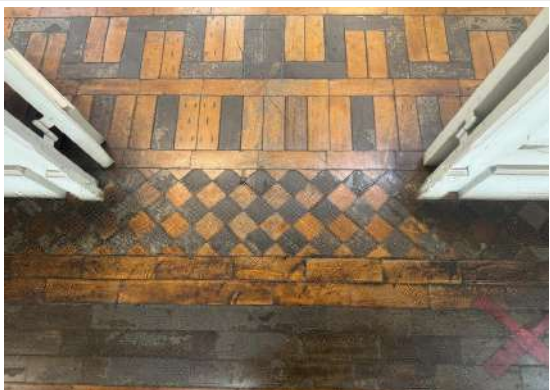
| <p>Pará de Minas<br/> Fórum Desembargador Pedro Nestor<br/> Piso de madeira com diferentes paginações.<br/> (foto 31)<br/> Imagem: Vitória Moraes – 13/08/2025</p> | <p>Pará de Minas<br/> Fórum Desembargador Pedro Nestor<br/> Taco no primeiro pavimento apresentando melhor estado.<br/> (foto 32)<br/> Imagem: Vitória Moraes – 13/08/2025</p> |

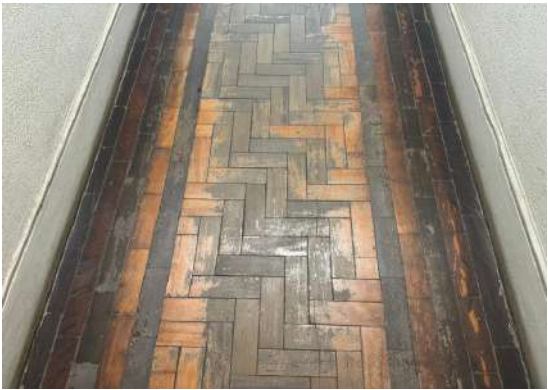
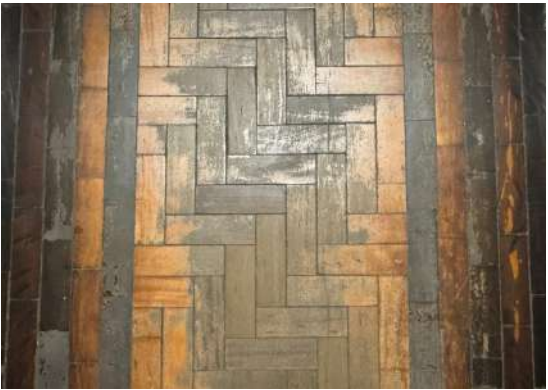
| 6. PISOS | ESTADO DE CONSERVAÇÃO | | |
|---|---|---|---|
| <b>DANOS VERIFICADOS<sup>10</sup>:</b> A maioria dos elementos dos pisos está bem conservada. A escadaria do hall apresenta algumas trincas no mármore. O piso cimentado do quintal apresenta trincas pelo processo de retração e contração constante. Os tacos do pavimento térreo, apesar de íntegros, necessitam de tratamento de suas superfícies. A camada asfáltica que recobre o estacionamento apresenta manchas e remendos em outros materiais. | | | |

| <p>Pará de Minas<br/>Fórum Desembargador Pedro Nestor<br/>Desgaste no piso de taco da área circulação no térreo.<br/>(foto 33)<br/>Imagem: Vitória Moraes – 13/08/2025</p> | <p>Pará de Minas<br/>Fórum Desembargador Pedro Nestor<br/>Desgaste no piso de taco da área circulação no térreo.<br/>(foto 34)<br/>Imagem: Vitória Moraes – 13/08/2025</p> |

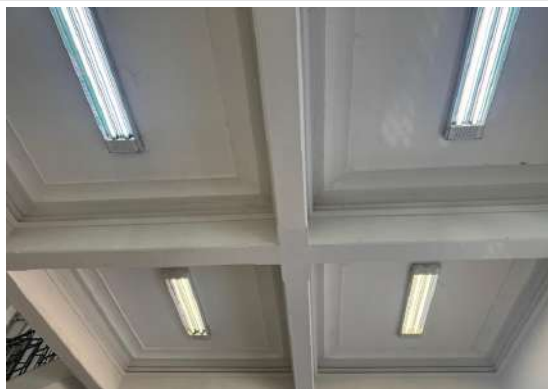
Pará de Minas  
Fórum Desembargador Pedro Nestor  
Artesoado no salão de entrada do pavimento térreo.  
(foto 37)  
Imagem: Vitória Moraes – 13/08/2025

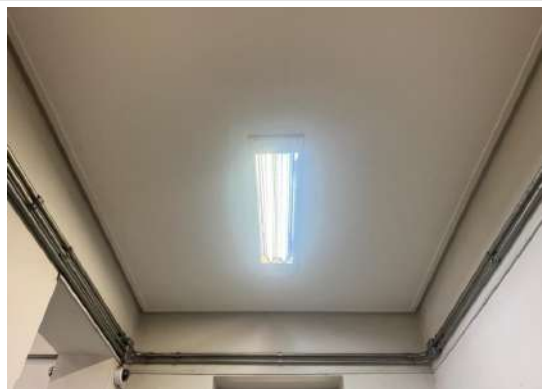
Pará de Minas  
Fórum Desembargador Pedro Nestor  
Forro de gesso em corredor do 1º pavimento.  
(foto 38)  
Imagem: Vitória Moraes – 13/08/2025

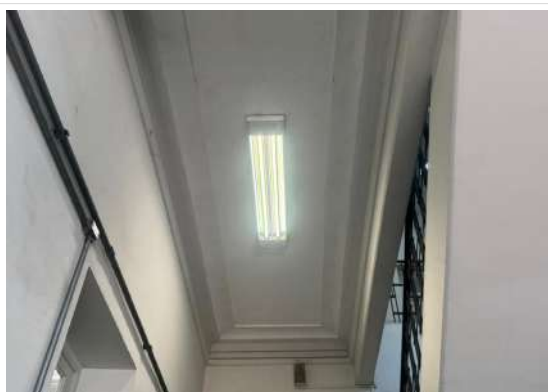
Pará de Minas  
Fórum Desembargador Pedro Nestor  
Forro de gesso em um dos corredores da edificação.  
(foto 39)  
Imagem: Vitória Moraes – 13/08/2025

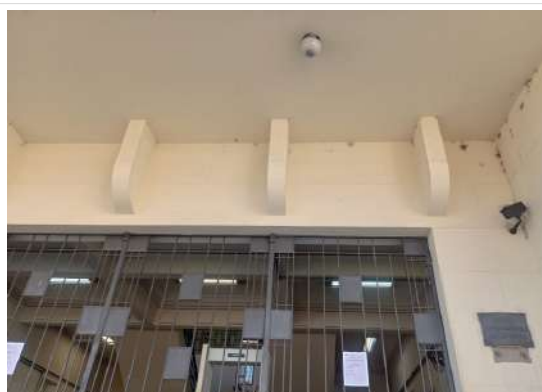
| 7. FORROS | ESTADO DE CONSERVAÇÃO | | |
|---|---|---|---|
| <b>DANOS VERIFICADOS<sup>11</sup>:</b> Não foram verificados danos aos forros, apenas na laje do beiral de cobertura da entrada principal que apresenta certos sinais de infiltração. | | | |

Pará de Minas  
Fórum Desembargador Pedro Nestor  
Laje de cobertura da entrada principal apresenta alguns sinais de infiltração.  
(foto 40)  
Imagem: Vitória Moraes – 13/08/2025

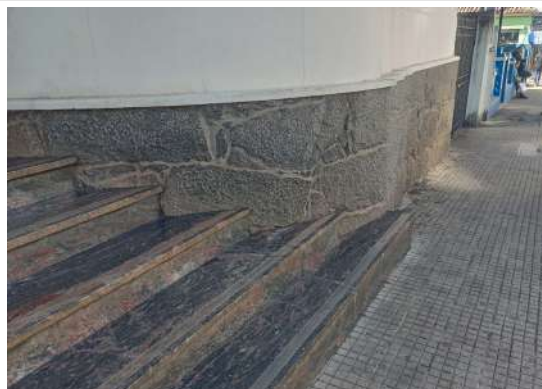
Pará de Minas  
 Fórum Desembargador Pedro Nestor  
 Detalhe da escada na fachada frontal do Fórum.  
 (foto 42)  
 Imagem: Vitória Moraes – 13/08/2025

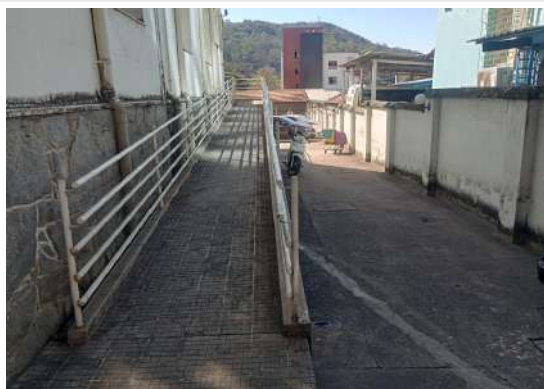
| 8. ELEMENTOS INTEGRADOS EXTERNOS | ESTADO DE CONSERVAÇÃO | | |
|---|---|---|---|
| <b>DANOS VERIFICADOS<sup>12</sup>:</b> A sacada, apesar de não ser mais acessível em razão dos guarda-corpos instalados nas janelas rasgadas do pavimento superior está em bom estado de conservação, apresenta apenas sujidades nos beirais, e um ponto de possível vazamento na laje superior. A rampa de acesso só apresenta manchas da umidade no piso. | | | |

Pará de Minas  
 Fórum Desembargador Pedro Nestor  
 Rampa de acessibilidade na fachada lateral direita.  
 (foto 43)  
 Imagem: Vitória Moraes – 13/08/2025

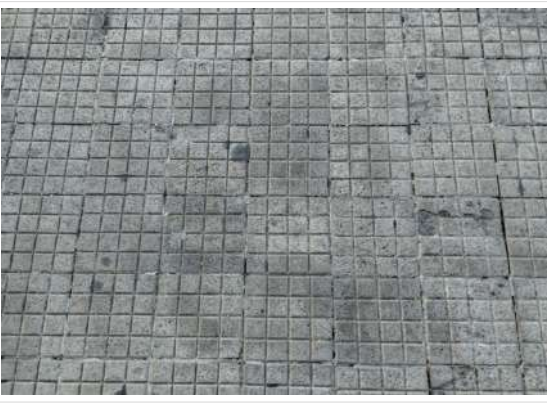
| <p>Pará de Minas<br/> Fórum Desembargador Pedro Nestor<br/> Passeio em frente ao bem em piso cimentício.<br/> (foto 46)<br/> Imagem: Vitória Moraes – 13/08/2025</p> |

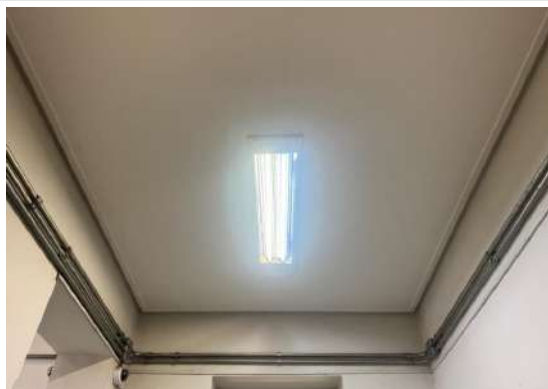
Pará de Minas  
Fórum Desembargador Pedro Nestor  
Instalações elétricas bem-acondicionadas, seguindo orientações de segurança e do Conselho do Patrimônio.  
(foto 47)  
Imagem: Vitória Moraes – 13/08/2025

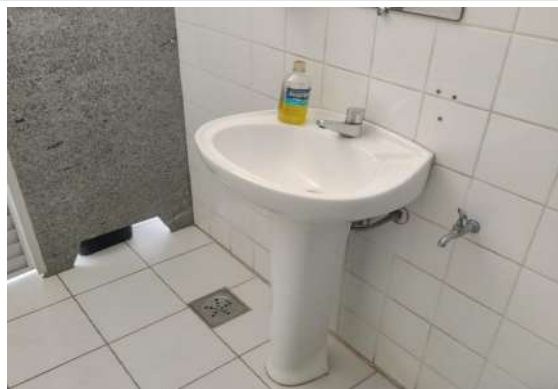
Pará de Minas  
Fórum Desembargador Pedro Nestor  
Instalações hidráulicas em bom estado.  
(foto 48)  
Imagem: Vitória Moraes – 13/08/2025

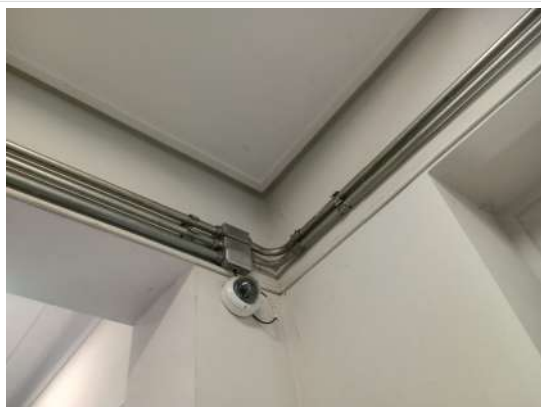
Pará de Minas  
Fórum Desembargador Pedro Nestor  
Câmera de segurança e sensor de presença instalados no pavimento térreo.  
(foto 49)  
Imagem: Vitória Moraes – 13/08/2025

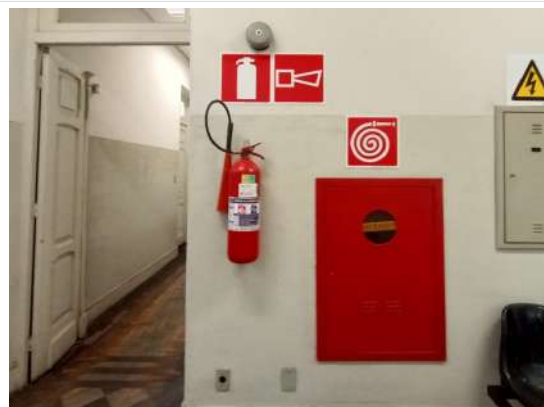
Pará de Minas  
Fórum Desembargador Pedro Nestor  
Equipamentos de combate a incêndios presentes no pavimento térreo.  
(foto 50)  
Imagem: Vitória Moraes – 13/08/2025

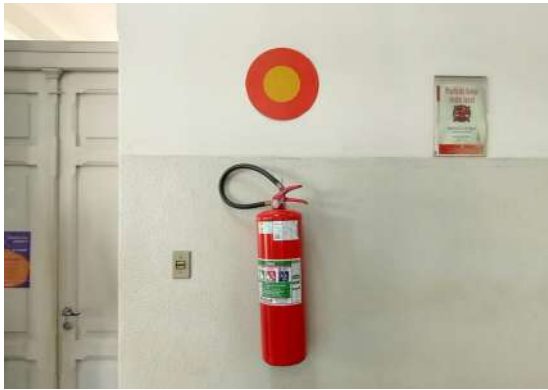
| <p>Pará de Minas<br/> Fórum Desembargador Pedro Nestor<br/> Extintor e sinalização de prevenção e combate a incêndios instalados no 1º pavimento da edificação.<br/> (foto 51)<br/> Imagem: Vitória Moraes – 13/08/2025</p> | <p>Pará de Minas<br/> Fórum Desembargador Pedro Nestor<br/> Hidrante instalado no 1º pavimento do bem.<br/> (foto 52)<br/> Imagem: Vitória Moraes – 13/08/2025</p> |

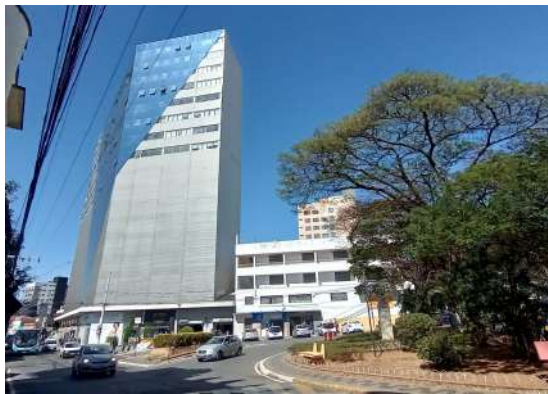
| <p>Pará de Minas<br/> Fórum Desembargador Pedro Nestor<br/> Grande edifício comercial no entorno do bem.<br/> (foto 53)<br/> Imagem: Vitória Moraes – 13/08/2025</p> | <p>Pará de Minas<br/> Fórum Desembargador Pedro Nestor<br/> Correios (à esquerda), Prefeitura (ao centro) ambos entorno do bem.<br/> (foto 54)<br/> Imagem: Vitória Moraes – 13/08/2025</p> |

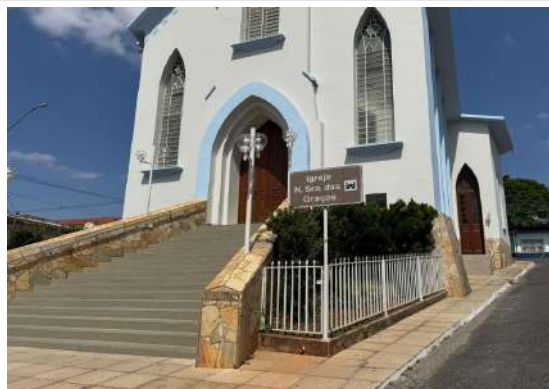
Pará de Minas  
 Igreja Nossa Senhora das Graças  
 Fachada lateral direita.  
 (foto 02)  
 Imagem: Vitória Moraes – 08/09/2025

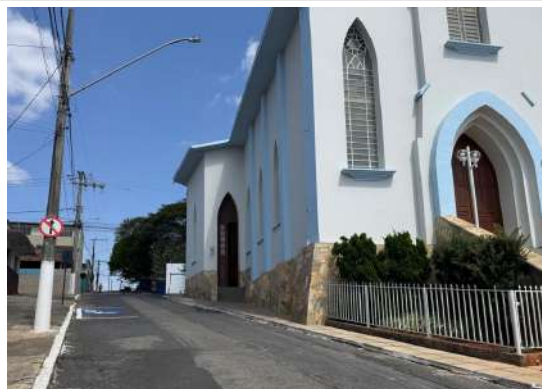
Pará de Minas  
 Igreja Nossa Senhora das Graças  
 Fachada lateral esquerda.  
 (foto 03)  
 Imagem: Vitória Moraes – 08/09/2025

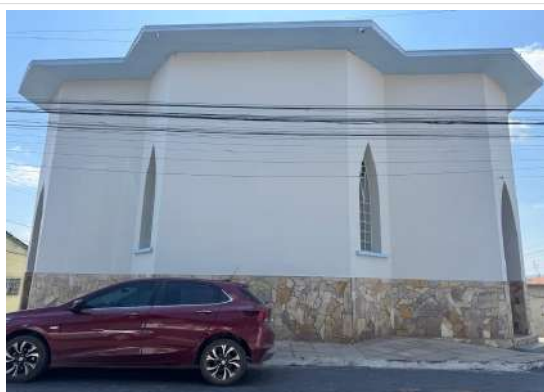
Pará de Minas  
 Igreja Nossa Senhora das Graças  
 Fachada posterior  
 (foto 04)  
 Imagem: Vitória Moraes – 08/09/2025

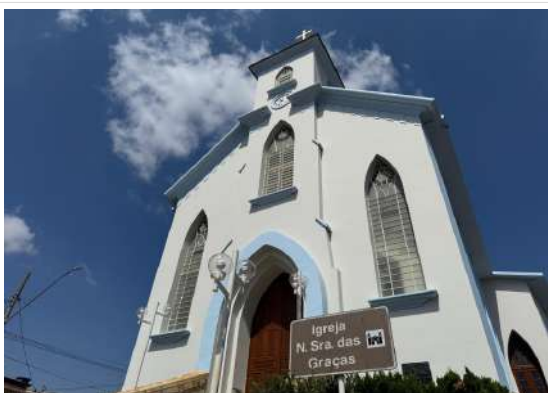
| 2. COBERTURA | ESTADO DE CONSERVAÇÃO | | |
|---|---|---|---|
| DANOS VERIFICADOS <sup>6</sup> : A cobertura e os elementos que compõem o telhado apresentam bom estado. | | | |

| <p>Pará de Minas<br/>Igreja Nossa Senhora das Graças<br/>Calha e cimalhas.<br/>(foto 07)<br/>Imagem: Vitória Moraes – 08/09/2025</p> | <p>Pará de Minas<br/>Igreja Nossa Senhora das Graças<br/>Detalhe Do manto de cobertura<br/>(foto 08)<br/>Imagem: Vitória Moraes – 08/09/2025</p> |

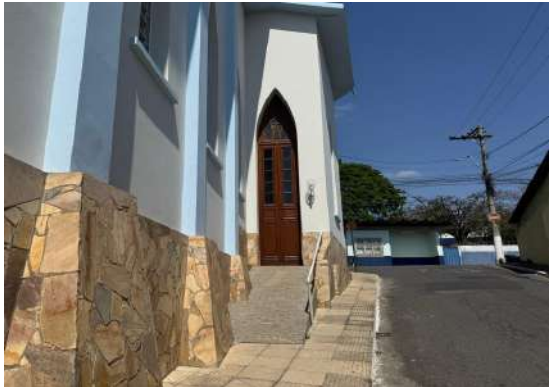
| <b>DANOS VERIFICADOS</b> <sup>7</sup> : As alvenarias apresentam bom estado de conservação, com pintura renovada. | | | |

| <p>Pará de Minas<br/> Igreja Nossa Senhora das Graças<br/> Vista da alvenaria externa.<br/> (foto 09)<br/> Imagem: Vitória Moraes – 08/09/2025</p> | <p>Pará de Minas<br/> Igreja Nossa Senhora das Graças<br/> Detalhe da alvenaria interna.<br/> (foto 10)<br/> Imagem: Vitória Moraes – 08/09/2025</p> |

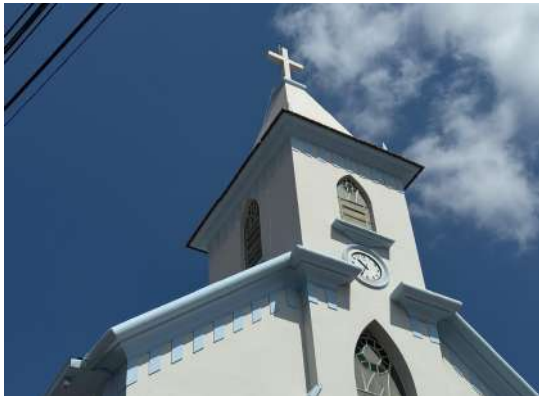
| <p>Pará de Minas<br/> Igreja Nossa Senhora das Graças<br/> Elementos artísticos aplicados na fachada.<br/> (foto 11)<br/> Imagem: Vitória Moraes – 08/09/2025</p> |

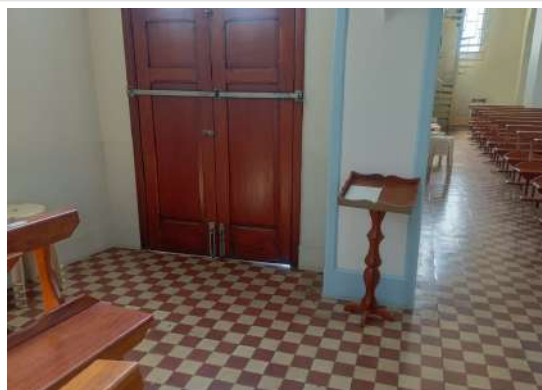
| <b>DANOS VERIFICADOS<sup>8</sup>:</b> O reboco interno e externo, bem como a pintura foram renovados. O piso apresenta sujidades e a pedra são tomé está em bom estado de conservação. | | | |

Pará de Minas  
 Igreja Nossa Senhora das Graças  
 Pintura interna renovada.  
 (foto 13)  
 Imagem: Vitória Moraes – 08/09/2025

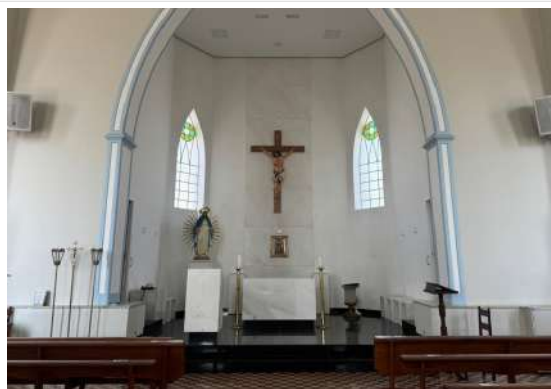
Pará de Minas  
 Igreja Nossa Senhora das Graças  
 Detalhe do altar que é revestido por porcelanato.  
 (foto 14)  
 Imagem: Vitória Moraes – 08/09/2025

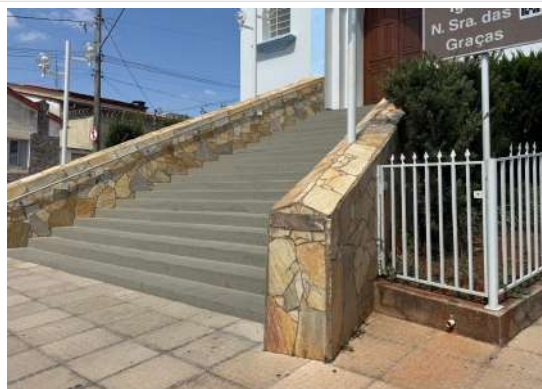
Pará de Minas  
 Igreja Nossa Senhora das Graças  
 Pedra são tomé que revestem o barrado e o guarda-corpo da escada principal.  
 (foto 15)  
 Imagem: Vitória Moraes – 08/09/2025

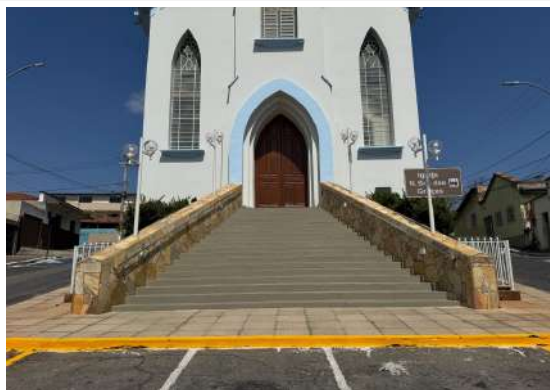
| <b>DANOS VERIFICADOS<sup>9</sup>:</b> As portas e janelas apresentam pinturas novamente. | | | |

Pará de Minas  
 Igreja Nossa Senhora das Graças  
 Porta principal em madeira.  
 (foto 16)  
 Imagem: Vitória Moraes – 08/09/2025

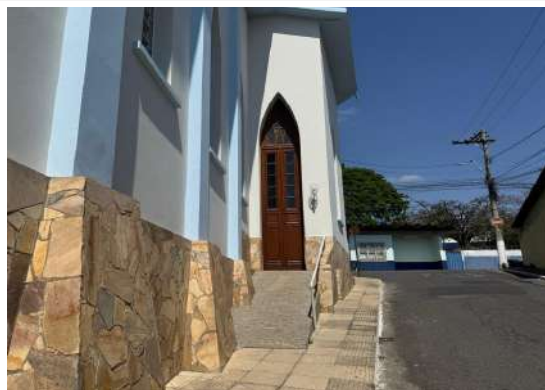
Pará de Minas  
 Igreja Nossa Senhora das Graças  
 Porta de entrada lateral em madeira e vidro.  
 (foto 17)  
 Imagem: Vitória Moraes – 08/09/2025

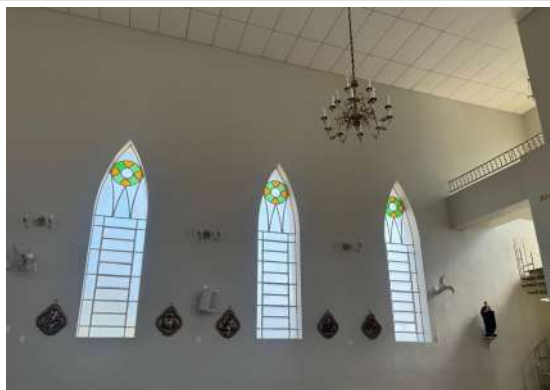
Pará de Minas  
 Igreja Nossa Senhora das Graças  
 Vista interna das janelas da nave, em metal e vidro.  
 (foto 18)  
 Imagem: Vitória Moraes – 08/09/2025

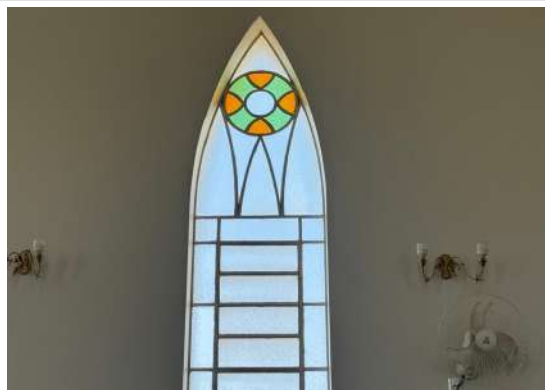
Pará de Minas  
 Igreja Nossa Senhora das Graças  
 Detalhe do vital que compõe as janelas do bem.  
 (foto 19)  
 Imagem: Vitória Moraes – 08/09/2025

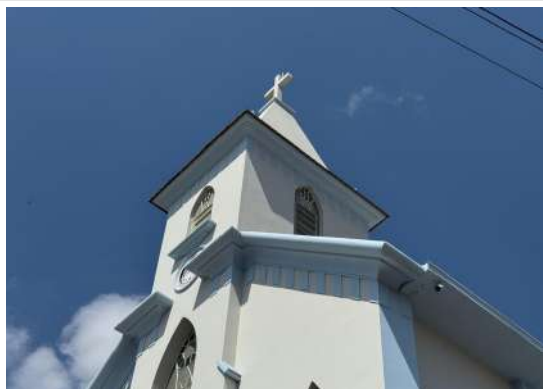
Pará de Minas  
 Igreja Nossa Senhora das Graças  
 Janela no topo da torre em metal e vidro.  
 (foto 20)  
 Imagem: Vitória Moraes – 08/09/2025

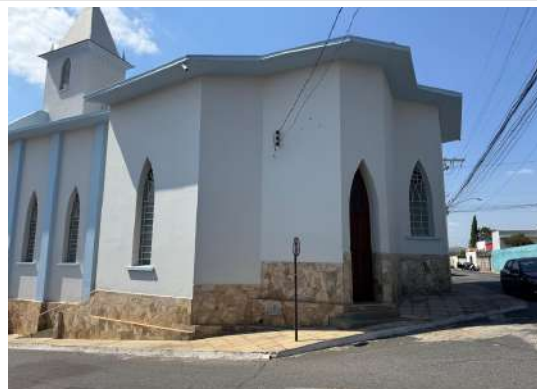
Pará de Minas  
 Igreja Nossa Senhora das Graças  
 Vista externa da janela do altar.  
 (foto 21)  
 Imagem: Vitória Moraes – 08/09/2025

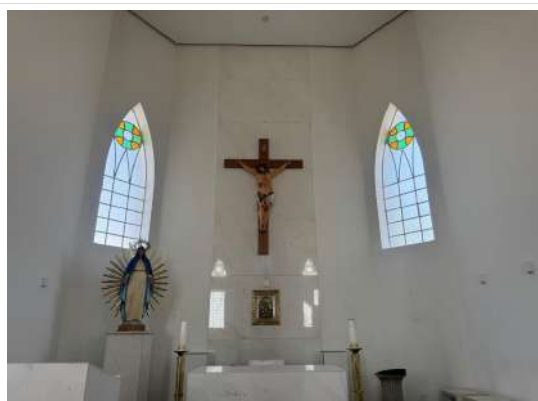
Pará de Minas  
 Igreja Nossa Senhora das Graças  
 Vista interna das janelas do altar.  
 (foto 22)  
 Imagem: Vitória Moraes – 08/09/2025

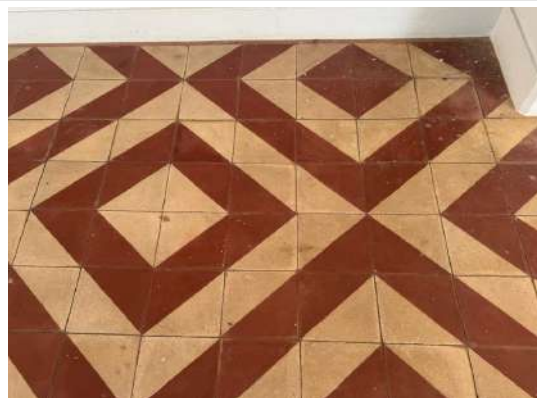
**DANOS VERIFICADOS<sup>10</sup>:** Os ladrilhos, cimentado e marmorite apresentam desgastes de sua superfície pelo uso. O piso de ferro do primeiro lance de escadas que leva à torre e ao coro está revestido por carpete que se encontra desgastado.

Pará de Minas  
 Igreja Nossa Senhora das Graças  
 Piso em ladrilho instalado no coro da igreja.  
 (foto 24)  
 Imagem: Vitória Moraes – 08/09/2025

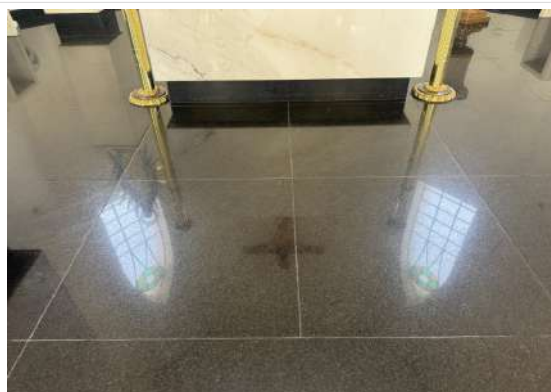
Pará de Minas  
 Igreja Nossa Senhora das Graças  
 Granito no piso do altar.  
 (foto 25)  
 Imagem: Vitória Moraes – 08/09/2025

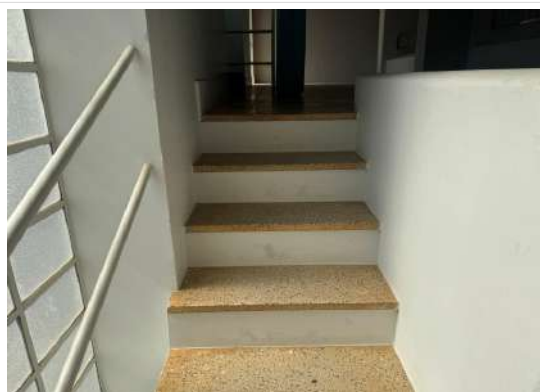
Pará de Minas  
 Igreja Nossa Senhora das Graças  
 Parte dos pisos da escada de acesso ao coro em marmorite.  
 (foto 26)  
 Imagem: Vitória Moraes – 08/09/2025

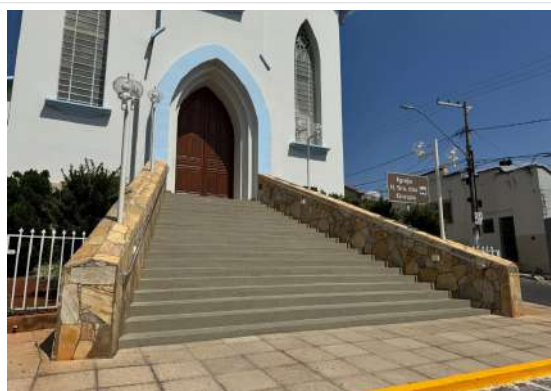
Pará de Minas  
 Igreja Nossa Senhora das Graças  
 Piso cimentado na escadaria de acesso principal à Igreja.  
 (foto 27)  
 Imagem: Vitória Moraes – 08/09/2025

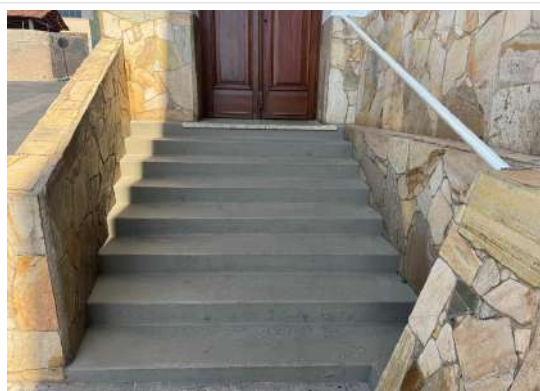
Pará de Minas  
 Igreja Nossa Senhora das Graças  
 Escada de acesso lateral a igreja em piso cimentado.  
 (foto 28)  
 Imagem: Vitória Moraes – 08/09/2025

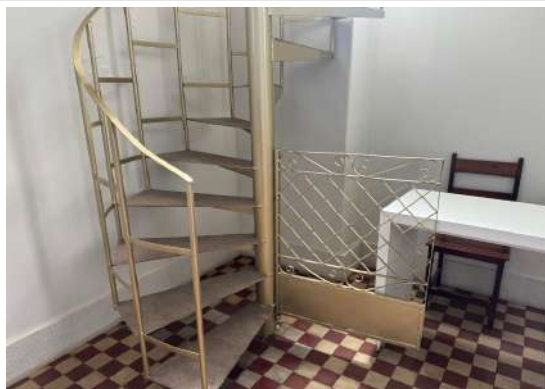
Pará de Minas  
 Igreja Nossa Senhora das Graças  
 Parte dos pisos da escada de acesso ao coro em metal com  
 pisos revestidos por carpete.  
 (foto 29)  
 Imagem: Vitória Moraes – 08/09/2025

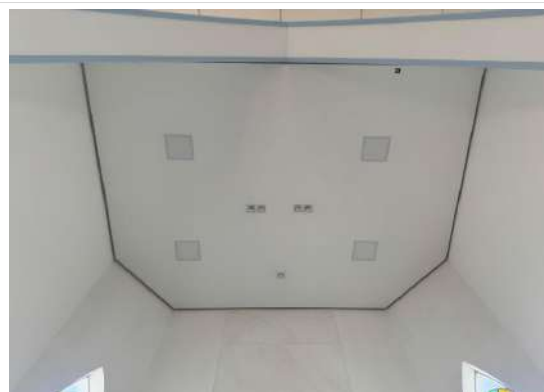
**DANOS VERIFICADOS<sup>11</sup>:** Novas placas de gesso foram instaladas. As lajes receberam nova camada pictórica. Forro de madeira no pináculo da igreja necessita de limpeza e nova pintura.

Pará de Minas  
 Igreja Nossa Senhora das Graças  
 Forro de gesso sobre o altar.  
 (foto 31)  
 Imagem: Vitória Moraes – 08/09/2025

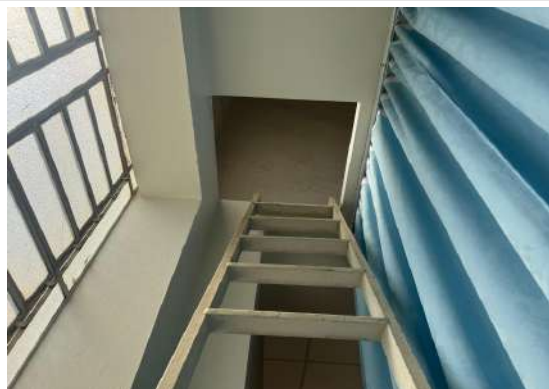
Pará de Minas  
 Igreja Nossa Senhora das Graças  
 Laje sobre o coro da igreja.  
 (foto 32)  
 Imagem: Vitória Moraes – 08/09/2025

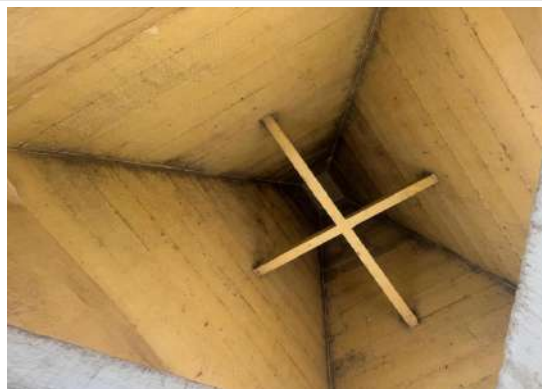
Pará de Minas  
 Igreja Nossa Senhora das Graças  
 Forro de madeira no pináculo.  
 (foto 33)  
 Imagem: Vitória Moraes – 08/09/2025

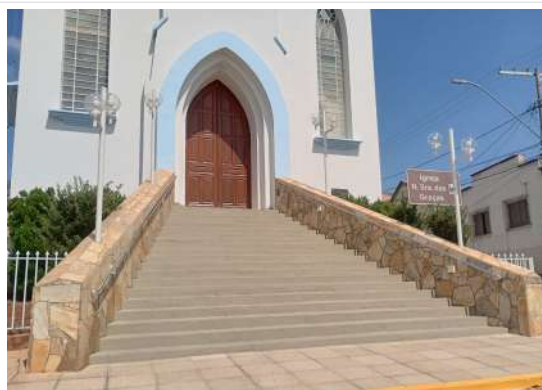
**DANOS VERIFICADOS<sup>12</sup>:** As escadas de concreto apresentam fissuras. A torre necessita de renovação da camada pictórica. A portada está íntegra, mas a camada pictórica está desgastada pela exposição às intempéries. O sino se encontra com sua superfície com pontos de oxidação.

Pará de Minas  
 Igreja Nossa Senhora das Graças  
 Escada de acesso na fachada frontal.  
 (foto 35)  
 Imagem: Vitória Moraes – 08/09/2025

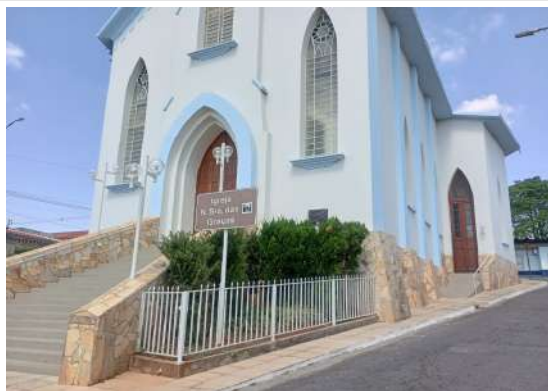
Pará de Minas  
 Igreja Nossa Senhora das Graças  
 Jardim na lateral esquerda do bem.  
 (foto 36)  
 Imagem: Vitória Moraes – 08/09/2025

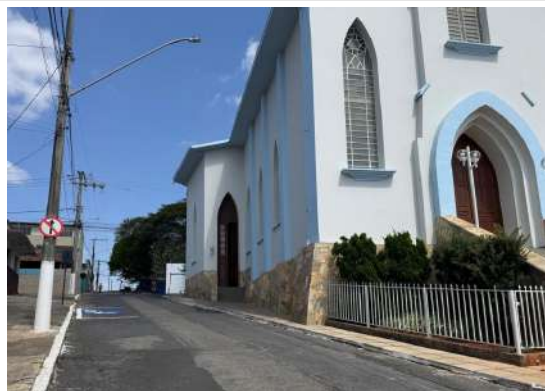
Pará de Minas  
 Igreja Nossa Senhora das Graças  
 Jardim lateral direito do bem.  
 (foto 37)  
 Imagem: Vitória Moraes – 08/09/2025

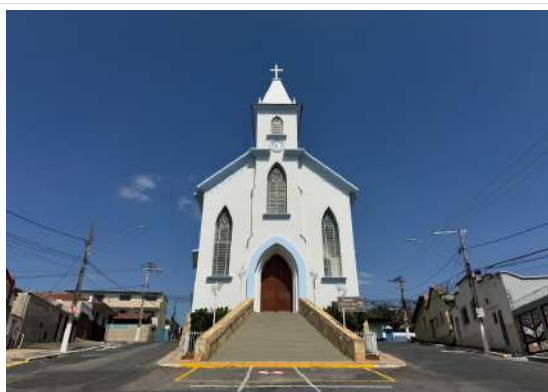
Pará de Minas  
 Igreja Nossa Senhora das Graças  
 Torre central da igreja.  
 (foto 38)  
 Imagem: Vitória Moraes – 08/09/2025

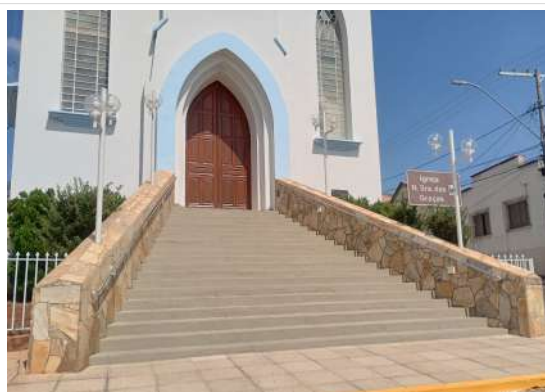
Pará de Minas  
 Igreja Nossa Senhora das Graças  
 Portada que marca a entrada da nave central.  
 (foto 39)  
 Imagem: Vitória Moraes – 08/09/2025

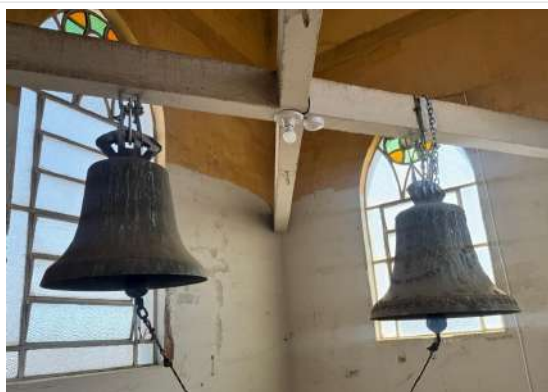
Pará de Minas  
 Igreja Nossa Senhora das Graças  
 Os sinos que compõe a torre sineira da igreja.  
 (foto 40)  
 Imagem: Vitória Moraes – 08/09/2025

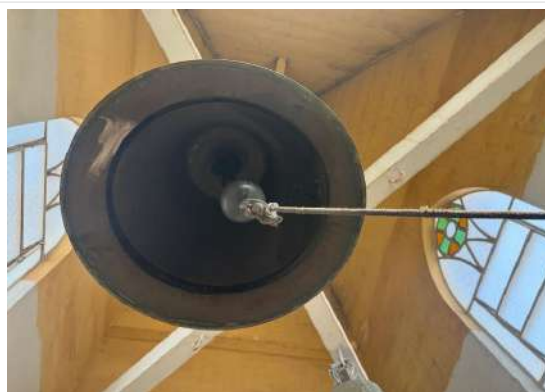
Pará de Minas  
 Igreja Nossa Senhora das Graças  
 Vista do badalo.  
 (foto 41)  
 Imagem: Vitória Moraes – 08/09/2025

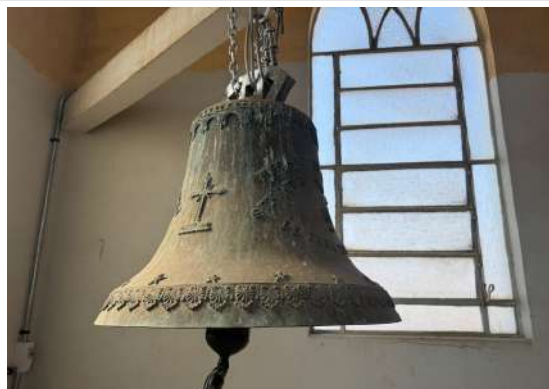
Pará de Minas  
 Igreja Nossa Senhora das Graças  
 Vista frontal, detalhe para as inscrições e bordados.  
 (foto 42)  
 Imagem: Vitória Moraes – 08/09/2025

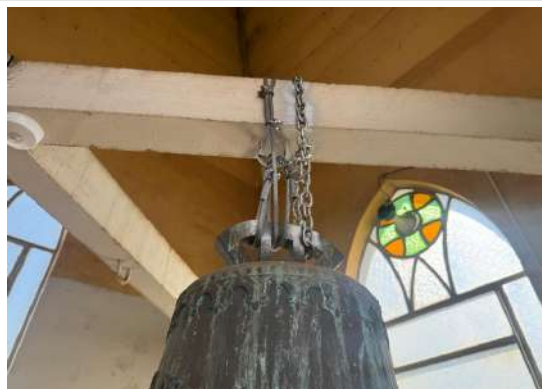
Pará de Minas  
 Igreja Nossa Senhora das Graças  
 Detalhe da fixação dos sinos feita por correntes.  
 (foto 43)  
 Imagem: Vitória Moraes – 08/09/2025

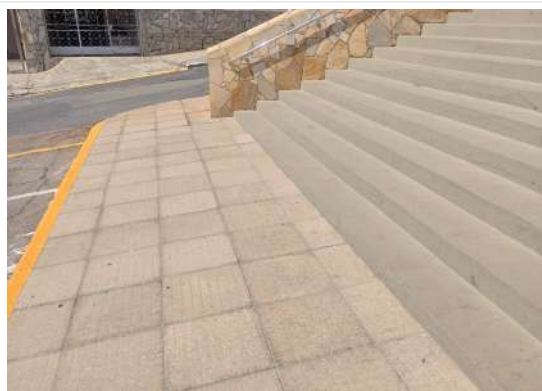
| 9. AGENCIAMENTO EXTERNO | ESTADO DE CONSERVAÇÃO | | |
|---|---|---|---|
| <b>DANOS VERIFICADOS<sup>13</sup>:</b> Precisa que todo bem passe por revitalização de pintura. Nota-se manchas de limo nas calçadas. | | | |

Pará de Minas  
 Igreja Nossa Senhora das Graças  
 Calçada com piso cimentício.  
 (foto 45)  
 Imagem: Vitória Moraes – 08/09/2025

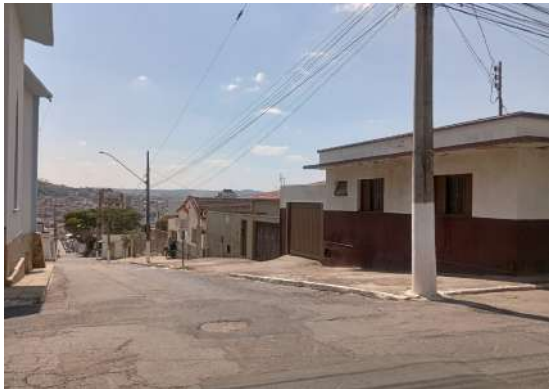
| 12. ANÁLISE DO ENTORNO | ESTADO DE CONSERVAÇÃO | | |
|---|---|---|---|
| DESCRIÇÃO DAS INTERVENÇÕES <sup>18</sup> : Não há intervenções sendo realizadas no perímetro de entorno do bem tombado. | | | |

| <p>Pará de Minas<br/>Igreja Nossa Senhora das Graças<br/>Rua Lateral direita do Bem imóveis antigos.<br/>(foto 49)<br/>Imagem: Vitória Moraes – 08/09/2025</p> | <p>Pará de Minas<br/>Igreja Nossa Senhora das Graças<br/>Na serra ao fundo está o Cristo Redentor de Pará de Minas, bem tombado.<br/>(foto 50)<br/>Imagem: Vitória Moraes – 08/09/2025</p> |

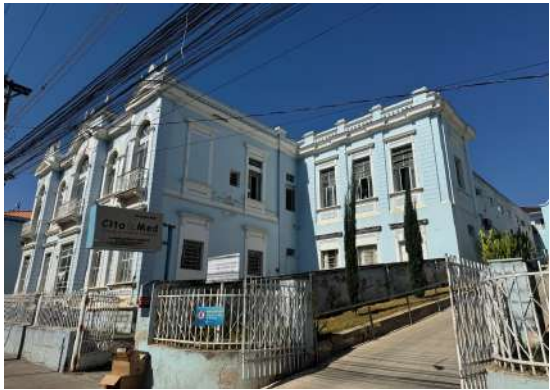
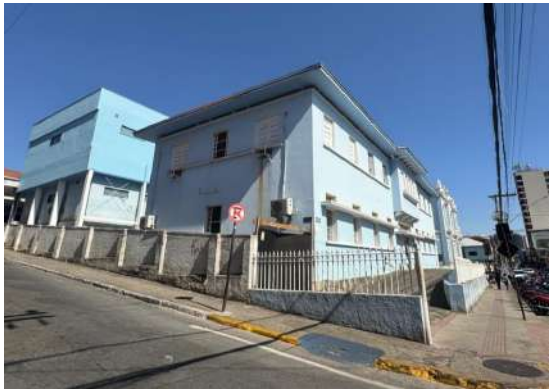
| <p>Pará de Minas<br/> Irmandade Nossa Senhora da Conceição – Hospital<br/> Fachada lateral direita.<br/> (foto 02)<br/> Imagem: Vitória Moraes – 28/08/2025</p> | <p>Pará de Minas<br/> Irmandade Nossa Senhora da Conceição – Hospital<br/> Fachada lateral esquerda.<br/> (foto 03)<br/> Imagem: Vitória Moraes – 28/08/2025</p> |

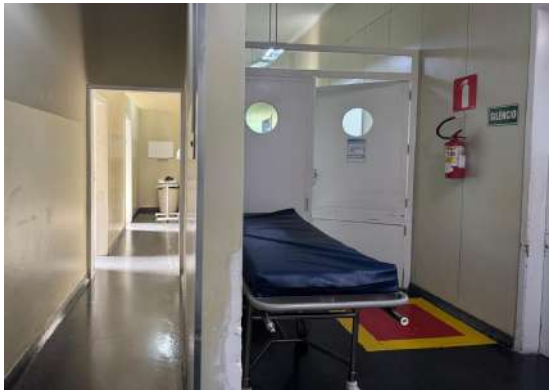
| 4. REVESTIMENTO | ESTADO DE CONSERVAÇÃO | | |
|---|---|---|---|
| <b>DANOS VERIFICADOS<sup>8</sup>:</b> Há alguns desgastes nos rebocos, pontos de infiltrações, perda de material, a camada pictórica gasta e também apresenta algum desgaste. Os elementos artísticos acumulam alguma sujeira. | | | |

| <p>Pará de Minas<br/>Irmandade Nossa Senhora da Conceição – Hospital<br/>Revestimento cerâmico nos banheiros.<br/>(foto 13)<br/>Imagem: Vitória Moraes – 28/08/2025</p> | <p>Pará de Minas<br/>Irmandade Nossa Senhora da Conceição – Hospital<br/>Pintura interna a base de água e a base de óleo.<br/>(foto 14)<br/>Imagem: Vitória Moraes – 28/08/2025</p> |

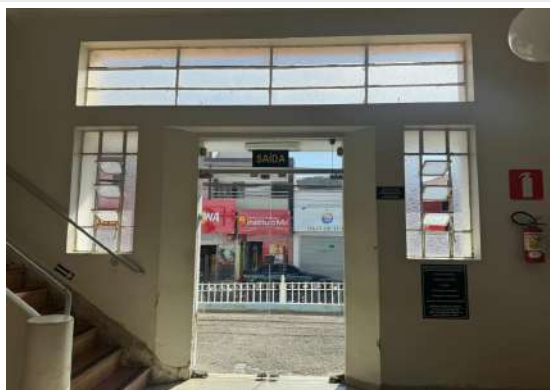
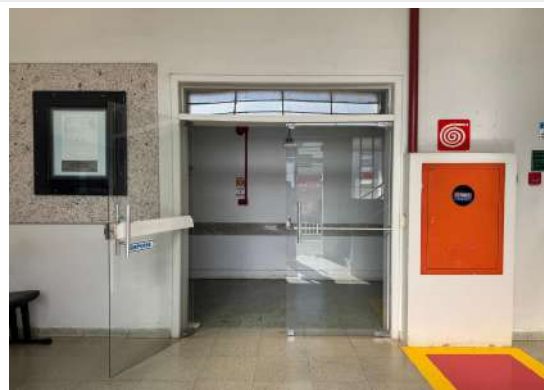
| <p>Porta de vidro com enquadramento em massa de acesso à maternidade.<br/> (foto 19)<br/> Imagem: Vitória Moraes – 28/08/2025</p> | <p>Porta de vidro no hall de entrada da maternidade.<br/> (foto 20)<br/> Imagem: Vitória Moraes – 28/08/2025</p> |

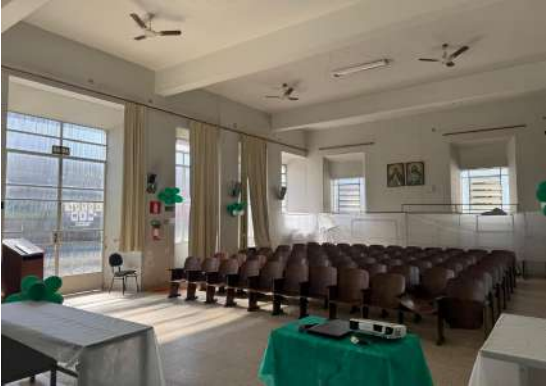
| <p>Pará de Minas<br/> Irmandade Nossa Senhora da Conceição – Hospital<br/> Porta do elevador.<br/> (foto 21)<br/> Imagem: Vitória Moraes – 28/08/2025</p> | <p>Pará de Minas<br/> Irmandade Nossa Senhora da Conceição – Hospital<br/> Vista interna da porta e janelas da fachada frontal, exibindo o bazar em atividade.<br/> (foto 22)<br/> Imagem: Vitória Moraes – 28/08/2025</p> |

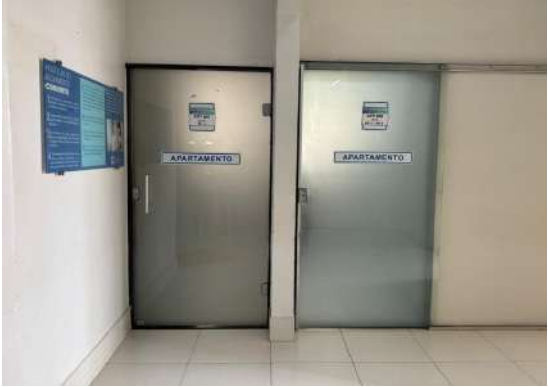
| <p>Pará de Minas<br/> Irmandade Nossa Senhora da Conceição – Hospital<br/> Porta de vidro dos apartamentos.<br/> (foto 23)<br/> Imagem: Vitória Moraes – 28/08/2025</p> | <p>Pará de Minas<br/> Irmandade Nossa Senhora da Conceição – Hospital<br/> Janela em metal e vidro nos corredores do térreo.<br/> (foto 24)<br/> Imagem: Vitória Moraes – 28/08/2025</p> |

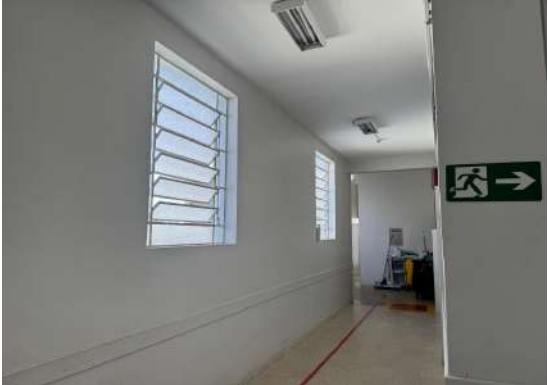
| <p>Pará de Minas</p> <p>Irmandade Nossa Senhora da Conceição – Hospital</p> <p>Janelas basculantes em metal e vidro nos corredores do 1º pavimento.</p> <p>(foto 25)</p> <p>Imagem: Vitória Moraes – 28/08/2025</p> | <p>Pará de Minas</p> <p>Irmandade Nossa Senhora da Conceição – Hospital</p> <p>Porta em metal e vidro de acesso ao bazar beneficente.</p> <p>(foto 26)</p> <p>Imagem: Vitória Moraes – 28/08/2025</p> |

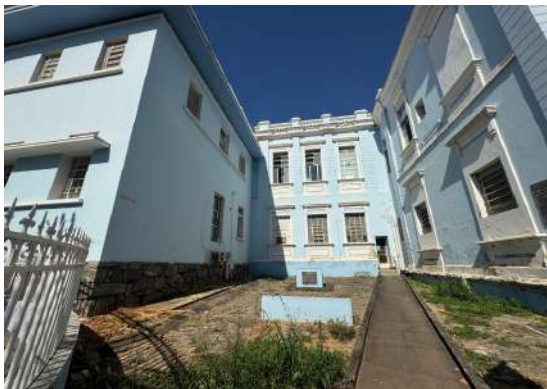
**DANOS VERIFICADOS<sup>10</sup>:** São verificadas rachaduras, perda de material e umidade nos cimentados na área externa da edificação. Os pisos em paralelepípedo apresentam algumas deformações pela acomodação no solo. O piso de taco, marmorite e os ladrilhos hidráulicos apresentam desgaste pelo tempo de uso.

| <p>Pará de Minas</p> <p>Irmandade Nossa Senhora da Conceição – Hospital</p> <p>Piso em paralelepípedo na área externa ao salão.</p> <p>(foto 27)</p> <p>Imagem: Vitória Moraes – 28/08/2025</p> | <p>Pará de Minas</p> <p>Irmandade Nossa Senhora da Conceição – Hospital</p> <p>Caminho cimentado que leva ao bazar.</p> <p>(foto 28)</p> <p>Imagem: Vitória Moraes – 28/08/2025</p> |

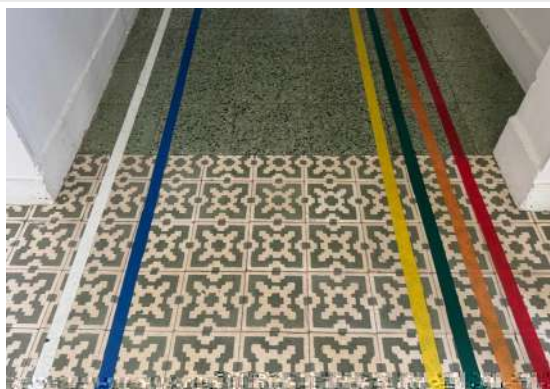
Pará de Minas  
 Irmandade Nossa Senhora da Conceição – Hospital  
 Piso em marmorite presente em alguns quartos.  
 (foto 31)  
 Imagem: Vitória Moraes – 28/08/2025

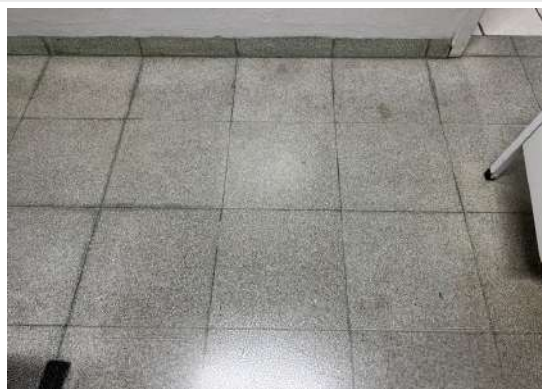
Pará de Minas  
 Irmandade Nossa Senhora da Conceição – Hospital  
 Piso cerâmico em consultórios.  
 (foto 32)  
 Imagem: Vitória Moraes – 28/08/2025

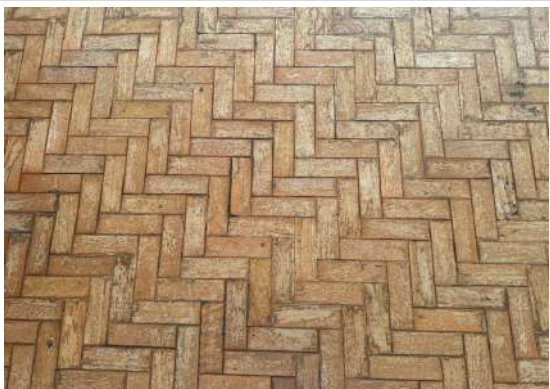
| Pará de Minas<br>Irmandade Nossa Senhora da Conceição – Hospital<br>Piso de taco de algumas salas.<br>(foto 35)<br>Imagem: Vitória Moraes – 28/08/2025 | Pará de Minas<br>Irmandade Nossa Senhora da Conceição – Hospital<br>Piso cerâmico no banheiro de funcionários.<br>(foto 36)<br>Imagem: Vitória Moraes – 28/08/2025 |
