#### 4.10. Avaliação do Estado de Conservação do Bem Imóvel Fórum Desembargador Pedro Nestor Salles e Silva

| <b>NOME DO BEM TOMBADO<sup>1</sup>:</b><br>Fórum Desembargador Pedro Nestor Salles e Silva | | | |
| <b>ENDEREÇO DO BEM CULTURAL:</b><br>Praça Afonso Pena, 015, Centro, Pará de Minas. | | | |

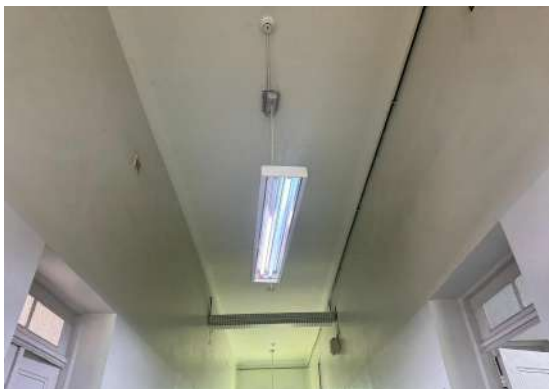
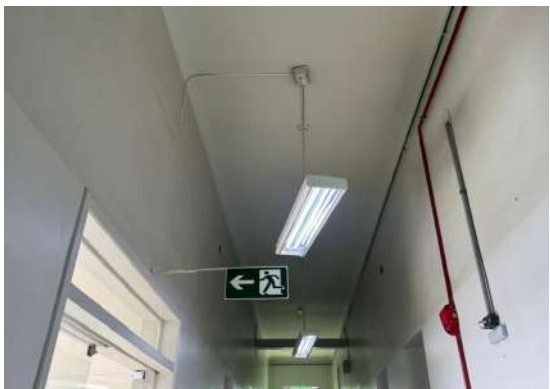
| 7. FORROS | ESTADO DE CONSERVAÇÃO | | |
|---|---|---|---|
| <b>DANOS VERIFICADOS<sup>11</sup>:</b> Não foram encontrados danos. | | | |

| Pará de Minas<br>Irmandade Nossa Senhora da Conceição – Hospital<br>Forro de gesso no corredor do térreo.<br>(foto 37)<br>Imagem: Vitória Moraes – 28/08/2025 | Pará de Minas<br>Irmandade Nossa Senhora da Conceição – Hospital<br>Laje em uma das salas.<br>(foto 38)<br>Imagem: Vitória Moraes – 28/08/2025 |

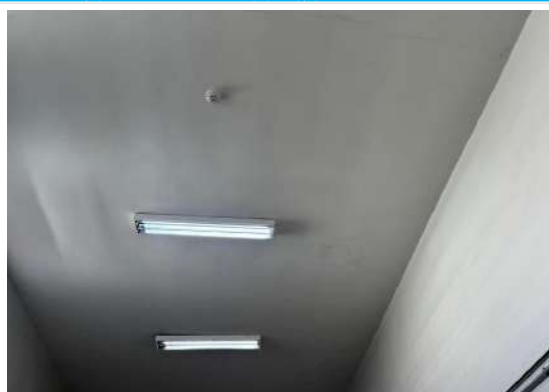
Pará de Minas  
Irmandade Nossa Senhora da Conceição – Hospital  
Vista da laje do bazar no térreo.  
(foto 39)  
Imagem: Vitória Moraes – 28/08/2025

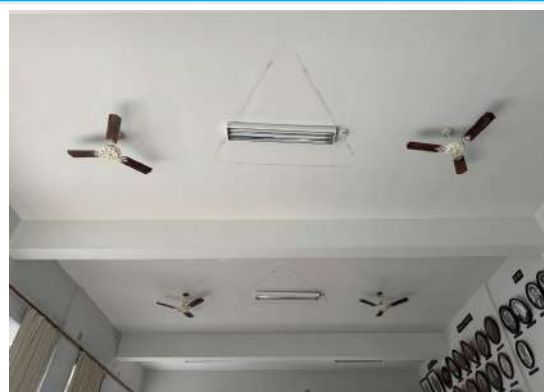
Pará de Minas  
Irmandade Nossa Senhora da Conceição – Hospital  
Laje com vigamento no salão.  
(foto 40)  
Imagem: Vitória Moraes – 28/08/2025

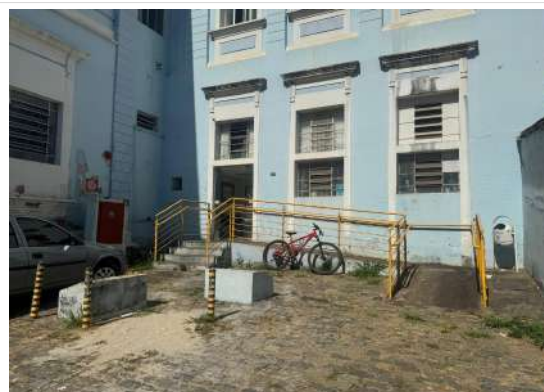
Pará de Minas  
Irmandade Nossa Senhora da Conceição – Hospital  
Escada da entrada secundária.  
(foto 42)  
Imagem: Vitória Moraes – 28/08/2025

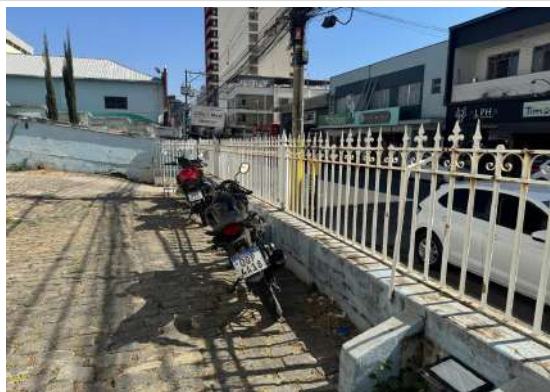
| 9. AGENCIAMENTO EXTERNO | ESTADO DE CONSERVAÇÃO | | |
|---|---|---|---|
| <b>DANOS VERIFICADOS<sup>13</sup>:</b> Os muros e gradis apresentam bom estado de conservação exibindo apenas acúmulo de sujidades e alguns pontos de umidade. O passeio está bem conservado. As jardineiras, que dão acesso à Capela lateral, se encontram em bom estado. | | | |

Pará de Minas  
Irmandade Nossa Senhora da Conceição – Hospital  
Vista interna das muretas e gradis da fachada frontal.  
(foto 45)  
Imagem: Vitória Moraes – 28/08/2025

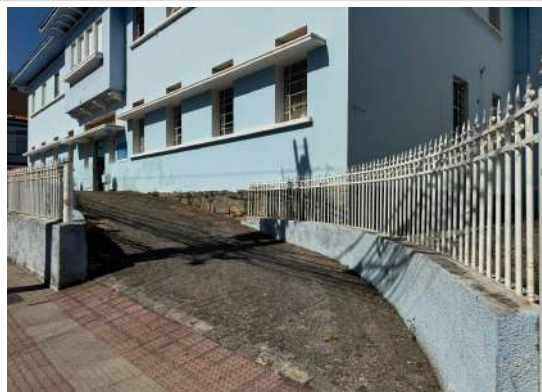
Pará de Minas  
Irmandade Nossa Senhora da Conceição – Hospital  
Vista externa das muretas e gradis da fachada frontal.  
(foto 46)  
Imagem: Vitória Moraes – 28/08/2025

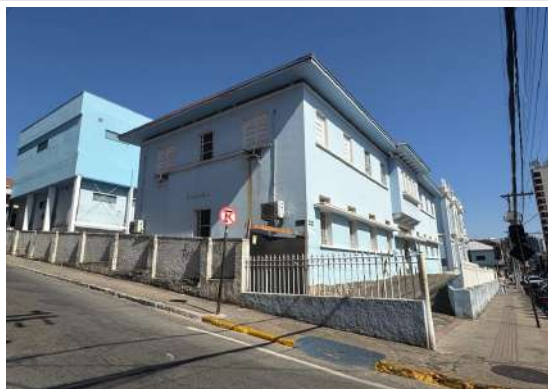
Pará de Minas  
Irmandade Nossa Senhora da Conceição – Hospital  
Muro na lateral esquerda da edificação.  
(foto 47)  
Imagem: Vitória Moraes – 28/08/2025

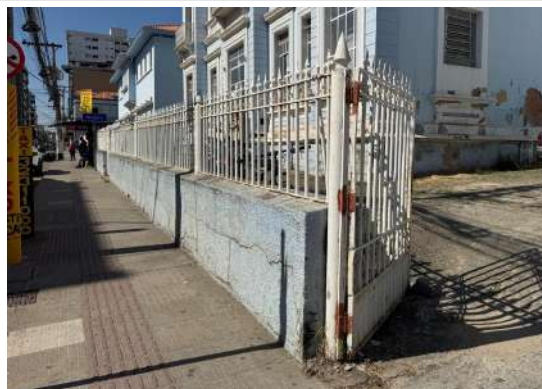
Pará de Minas  
Irmandade Nossa Senhora da Conceição – Hospital  
Passeio com piso podotátil.  
(foto 48)  
Imagem: Vitória Moraes – 28/08/2025

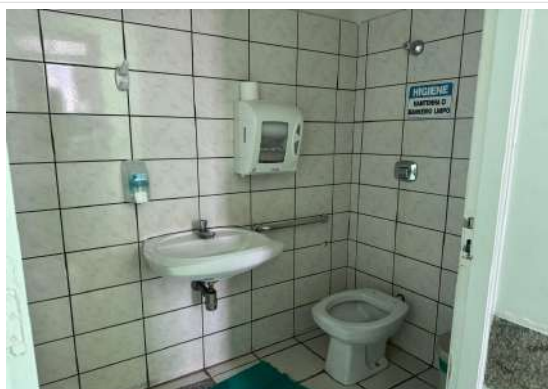
| 10. INSTALAÇÕES | ESTADO DE CONSERVAÇÃO | | |
|---|---|---|---|
| <b>DANOS VERIFICADOS<sup>14</sup>:</b> As instalações se encontram em bom estado de conservação. | | | |

Pará de Minas  
Irmandade Nossa Senhora da Conceição – Hospital  
Instalações hidráulicas.  
(foto 49)  
Imagem: Vitória Moraes – 28/08/2025

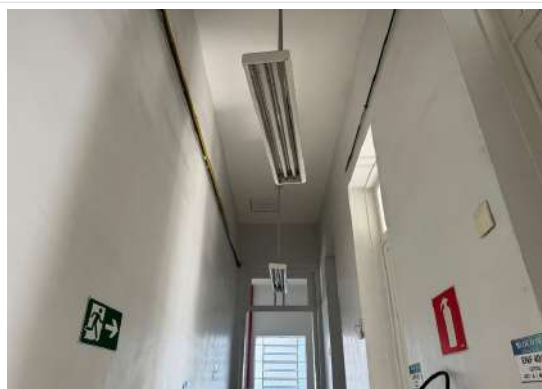
Pará de Minas  
Irmandade Nossa Senhora da Conceição – Hospital  
Instalações elétricas.  
(foto 50)  
Imagem: Vitória Moraes – 28/08/2025

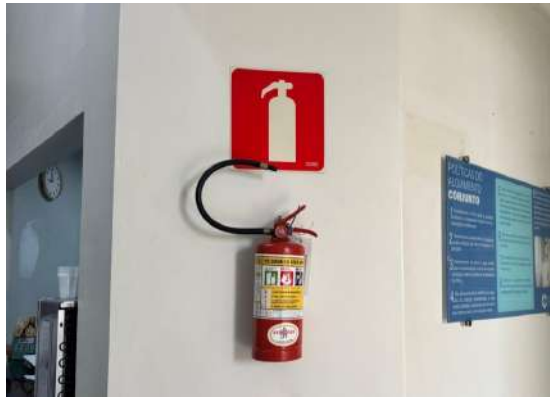
| Pará de Minas<br>Irmandade Nossa Senhora da Conceição – Hospital<br>Equipamento de combate a incêndio.<br>(foto 51)<br>Imagem: Vitória Moraes – 28/08/2025 | Pará de Minas<br>Irmandade Nossa Senhora da Conceição – Hospital<br>Equipamento de combate a incêndio.<br>(foto 52)<br>Imagem: Vitória Moraes – 28/08/2025 |

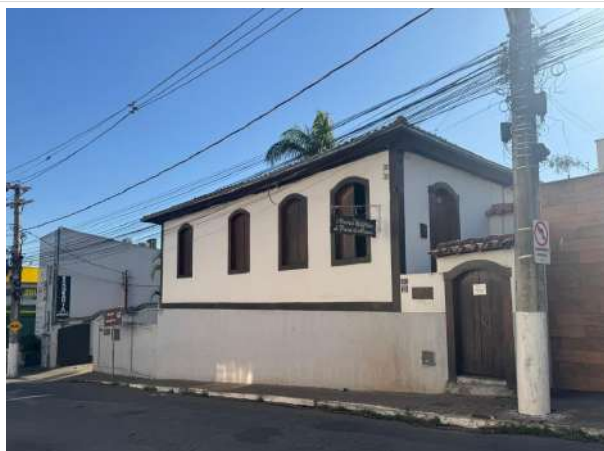
Pará de Minas  
MUSPAM  
Fachada Frontal do Museu Histórico, Documental, Fotográfico e do Som de Pará de Minas – MUSPAM  
(foto 01)  
Imagem: Vitória Moraes – 08/08/2025

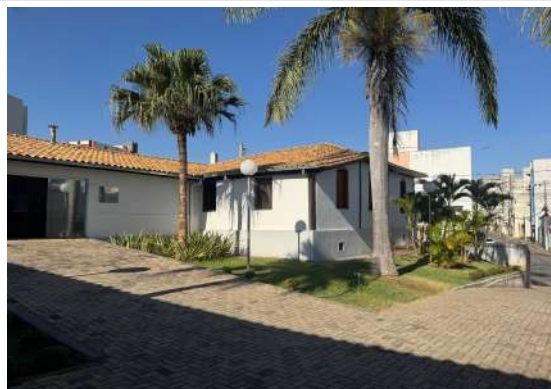
Par  de Minas  
MUSPAM  
Fachada lateral direita.  
(foto 02)

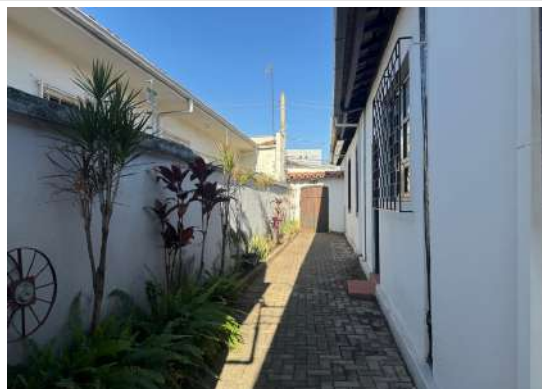
Par  de Minas  
MUSPAM  
Fachada lateral esquerda.  
(foto 03)

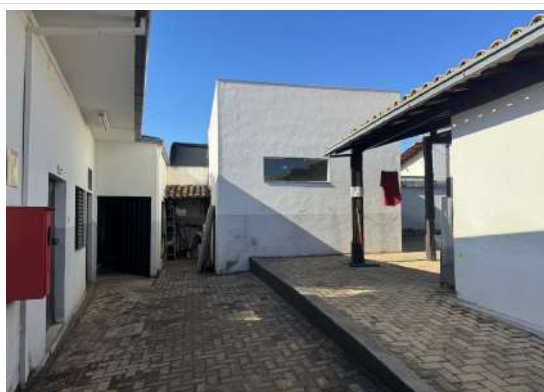
Par  de Minas  
MUSPAM  
Fachada posterior.  
(foto 04)

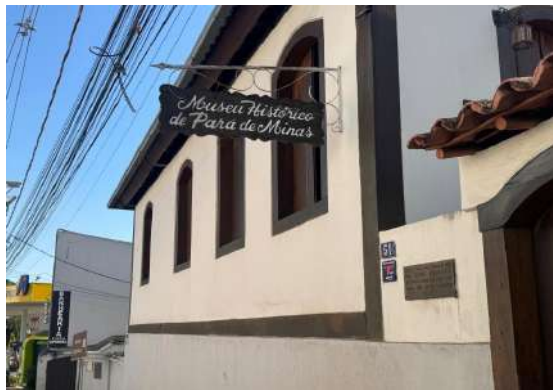
| 1. ESTRUTURA | ESTADO DE CONSERVA  O <sup>4</sup> | | |
|---|---|---|---|
| <b>DANOS VERIFICADOS<sup>5</sup>:</b> A estrutura em madeira apresenta algumas rachaduras e pequena perda de material por m a degrada  o est  paralisada. | | | |

| <p>Pará de Minas<br/>MUSPAM<br/>Detalhe da estrutura em madeira do museu na fachada frontal da edificação.<br/>(foto 05)<br/>Imagem: Vitória Moraes – 08/08/2025</p> | <p>Pará de Minas<br/>MUSPAM<br/>Pilar em madeira no interior do bem apresenta bom estado de conservação.<br/>(foto 06)<br/>Imagem: Vitória Moraes – 08/08/2025</p> |

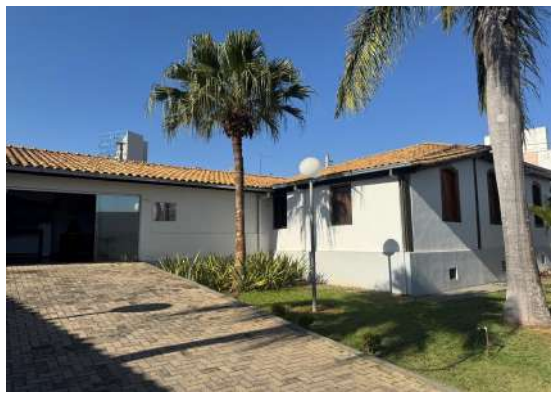
| 2. COBERTURA | ESTADO DE CONSERVAÇÃO | | |
|---|---|---|---|
| DANOS VERIFICADOS <sup>6</sup> : A cobertura foi reformada em 2012/2013 e ainda não apresenta danos. | | | |

| <p>Pará de Minas<br/>MUSPAM<br/>Detalhe da cobertura cerâmica capa e bica em bom estado de conservação.<br/>(foto 07)<br/>Imagem: Vitória Moraes – 08/08/2025</p> | <p>Pará de Minas<br/>MUSPAM<br/>Madeiramento da cobertura também exibe bom estado de conservação.<br/>(foto 08)<br/>Imagem: Vitória Moraes – 08/08/2025</p> |

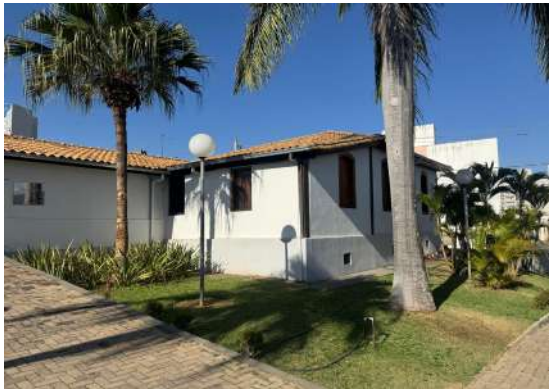
| <p>Pará de Minas<br/>MUSPAM<br/>Ripamento, beiral e guarda-pó em estado de conservação.<br/>(foto 09)<br/>Imagem: Vitória Moraes – 08/08/2025</p> | <p>Pará de Minas<br/>MUSPAM<br/>Os condutores de águas pluviais se apresentam bem conservados.<br/>(foto 10)<br/>Imagem: Vitória Moraes – 08/08/2025</p> |

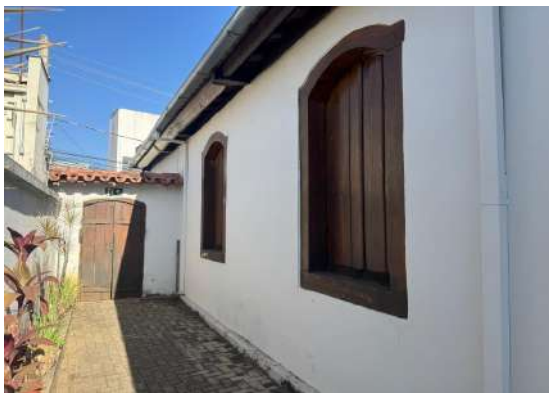
| 3. ALVENARIAS | ESTADO DE CONSERVAÇÃO | | |
|---|---|---|---|
| DANOS VERIFICADOS <sup>7</sup> : Devido às intervenções de 2012/2013 e boa manutenção, não foram verificados danos à alvenaria. | | | |

| <p>Pará de Minas<br/>MUSPAM<br/>Alvenarias externas do bem tombado exibindo bom estado de conservação.<br/>(foto 11)<br/>Imagem: Vitória Moraes – 08/08/2025</p> | <p>Pará de Minas<br/>MUSPAM<br/>Detalhe das alvenarias internas do bem apresentando bom estado de conservação.<br/>(foto 12)<br/>Imagem: Vitória Moraes – 08/08/2025</p> |

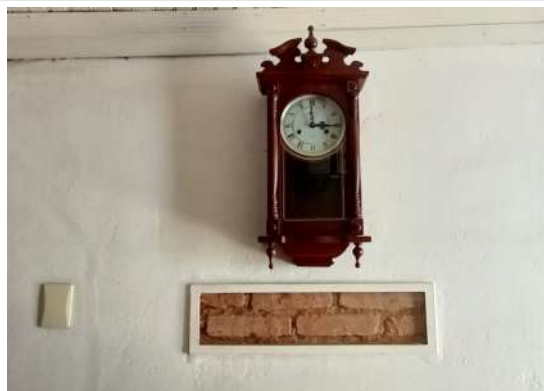
Pará de Minas  
 MUSPAM  
 Detalhe da alvenaria original exposta em moldura com  
 fechamento em vidro no interior do MUSPAM.  
 (foto 13)  
 Imagem: Vitória Moraes – 08/08/2025

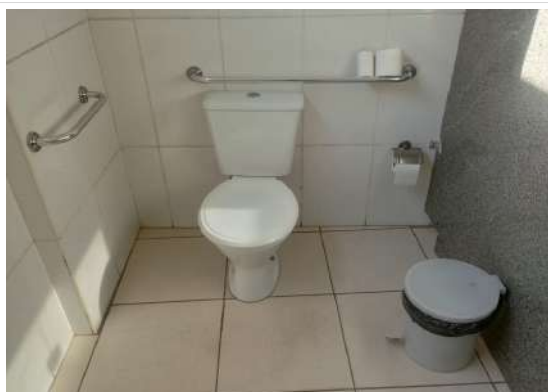
Pará de Minas  
 MUSPAM  
 Alvenaria interna do banheiro apresenta bom estado.  
 (foto 14)  
 Imagem: Vitória Moraes – 08/08/2025

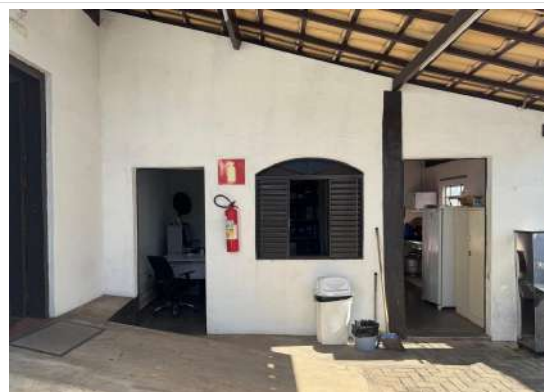
Pará de Minas  
 MUSPAM  
 Alvenaria apresenta bom estado da camada pictórica.  
 (foto 15)  
 Imagem: Vitória Moraes – 08/08/2025

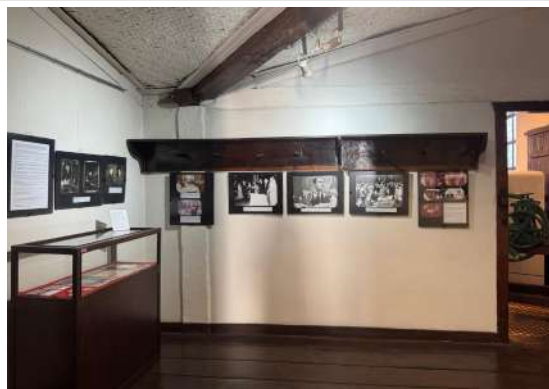
Pará de Minas  
MUSPAM  
Reboco e pintura interna do museu exibindo bom estado de conservação.  
(foto 16)  
Imagem: Vitória Moraes – 08/08/2025

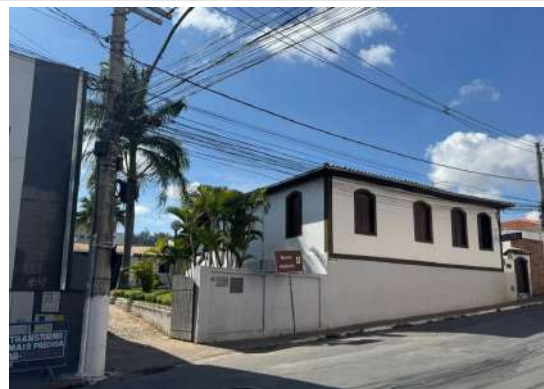
Pará de Minas  
MUSPAM  
Pintura externa do bem tombado apresentando bom estado.  
(foto 17)  
Imagem: Vitória Moraes – 08/08/2025

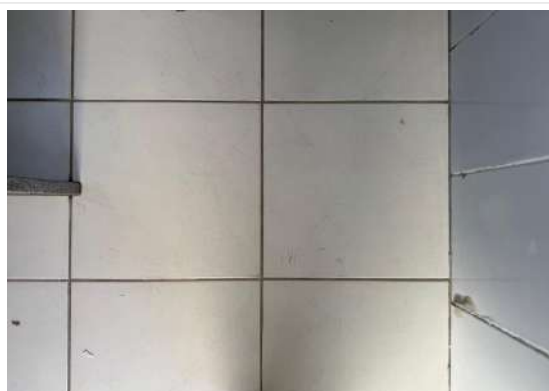
Pará de Minas  
MUSPAM  
Cerâmicas do banheiro anexo não apresentam danos.  
(foto 18)  
Imagem: Vitória Moraes – 08/08/2025

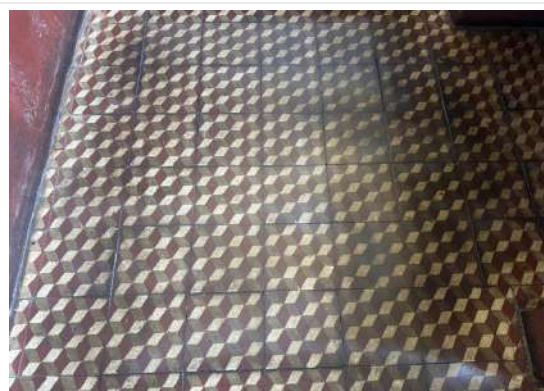
| 4. REVESTIMENTO | ESTADO DE CONSERVAÇÃO | | |
|---|---|---|---|
| <b>DANOS VERIFICADOS<sup>8</sup>:</b> Apenas as cerâmicas do banheiro original exibem alguns danos, apresentam escurecimento dos rejuntas e algumas cerâmicas perderam algum material. | | | |

Pará de Minas  
MUSPAM  
Antigas cerâmicas do banheiro antigo apresenta rejuntas escurecidas e alguma perda de material.  
(foto 19)  
Imagem: Vitória Moraes – 08/08/2025

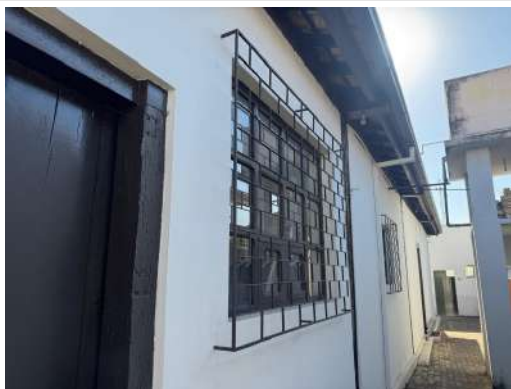
Pará de Minas  
 MUSPAM  
 Enquadramento das janelas em grade exibem bom estado de conservação.  
 (foto 20)  
 Imagem: Vitória Moraes – 08/08/2025

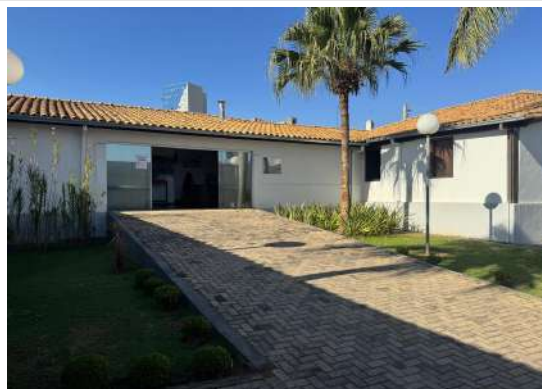
Pará de Minas  
 MUSPAM  
 Porta em vidro blindex no acesso principal ao bem e seu enquadramento em bom estado.  
 (foto 21)  
 Imagem: Vitória Moraes – 08/08/2025

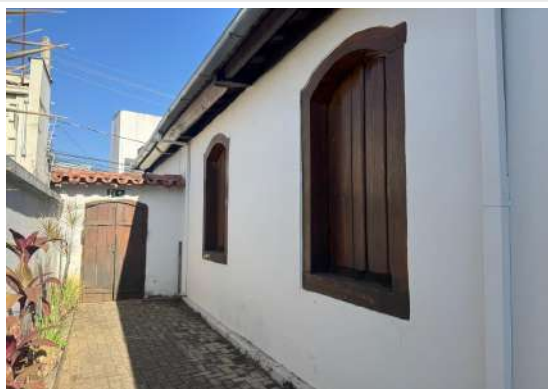
Pará de Minas  
 MUSPAM  
 Janela em madeira e enquadramento apresentando bom estado de conservação.  
 (foto 22)  
 Imagem: Vitória Moraes – 08/08/2025

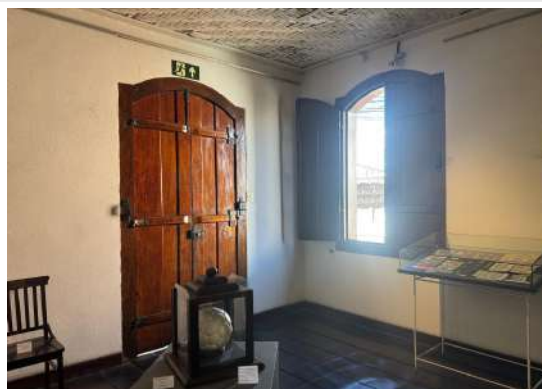
Pará de Minas  
 MUSPAM  
 Porta e enquadramento em madeira com verga curva apresentam bom estado de conservação  
 (foto 23)  
 Imagem: Vitória Moraes – 08/08/2025

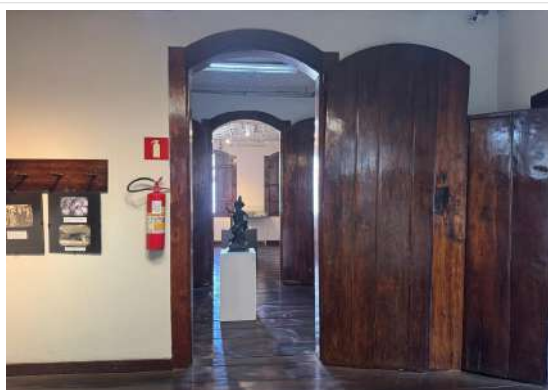
Pará de Minas  
 MUSPAM  
 Porta francesa de enquadramento em madeira e verga curva em bom estado de conservação.

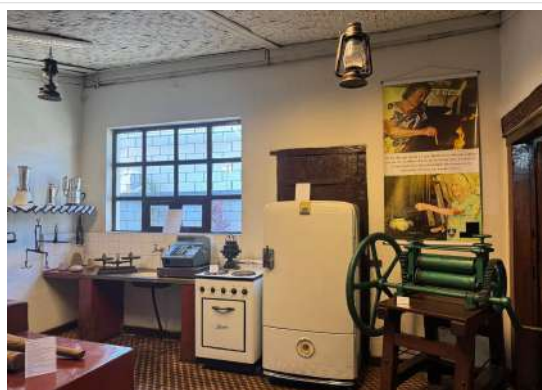
Pará de Minas  
 MUSPAM  
 Alvenaria interna da cozinha exibem bom estado de conservação.

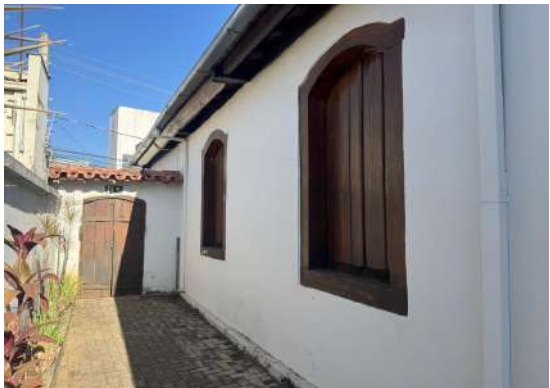
| 5. VÃOS E VEDAÇÕES | ESTADO DE CONSERVAÇÃO | | |
|---|---|---|---|
| <b>DANOS VERIFICADOS<sup>9</sup>:</b> As portas, janelas e enquadramentos em madeira exibem algumas rachaduras e pequena perda de material, porém a degradação está paralisada e a pintura foi realizada. | | | |

| <p>Pará de Minas<br/> MUSPAM<br/> Vistas da janela francesa e enquadramentos em madeira está com deterioração na massa de restauro.<br/> (foto 28)<br/> Imagem: Vitória Moraes – 08/08/2025</p> | <p>Pará de Minas<br/> MUSPAM<br/> Janela em madeira com duas pequenas folhas fechamento em vidro e grade metálica em bom estado.<br/> (foto 29)<br/> Imagem: Vitória Moraes – 08/08/2025</p> |

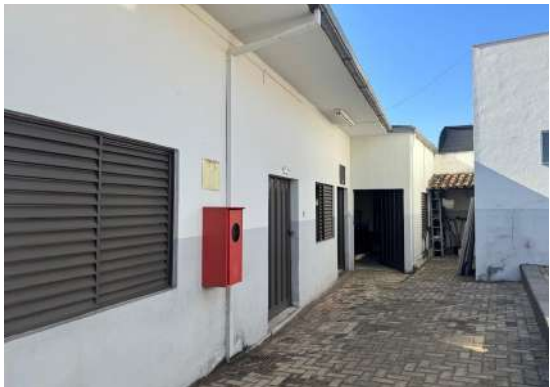
| <p>Pará de Minas<br/>MUSPAM</p> <p>Janelas e portas do anexo em metal com enquadramento em massa exibindo boa conservação.<br/>(foto 30)</p> <p>Imagem: Vitória Moraes – 08/08/2025</p> | <p>Pará de Minas<br/>MUSPAM</p> <p>Portas e janela de vidro temperado e enquadramento em massa dos banheiros anexo se apresentando bem conservadas.<br/>(foto 31)</p> <p>Imagem: Vitória Moraes – 08/08/2025</p> |

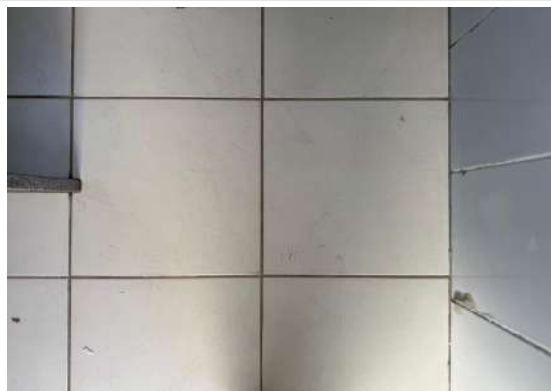
Pará de Minas  
MUSPAM  
Piso em cerâmica do anexo dos banheiros exibe bom estado de conservação.  
(foto 34)  
Imagem: Vitória Moraes – 08/08/2025

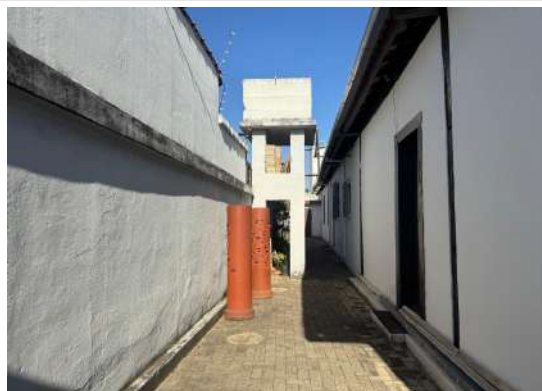
Pará de Minas  
MUSPAM  
Piso intertravado da lateral esquerda se apresenta bem conservado.  
(foto 35)  
Imagem: Vitória Moraes – 08/08/2025

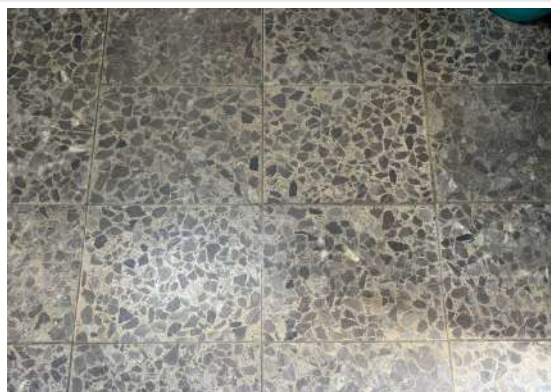
| 6. PISOS | ESTADO DE CONSERVAÇÃO | | |
|---|---|---|---|
| <b>DANOS VERIFICADOS<sup>10</sup>:</b> No geral, os pisos se apresentam bem conservados, exibem apenas algum desgaste decorrente de seu uso constante. | | | |

Pará de Minas  
MUSPAM  
Marmorite de algumas salas do bem, apresenta desgaste em decorrência do uso constante.  
(foto 36)  
Imagem: Vitória Moraes – 08/08/2025

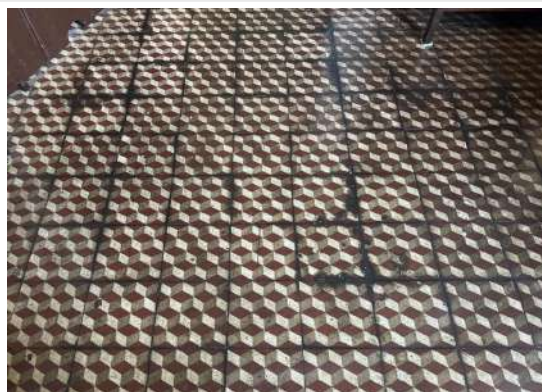
Pará de Minas  
MUSPAM  
Ladrilho hidráulico da antiga cozinha exibe manchas escuras nas bordas das peças e nos rejunte.  
(foto 37)  
Imagem: Vitória Moraes – 08/08/2025

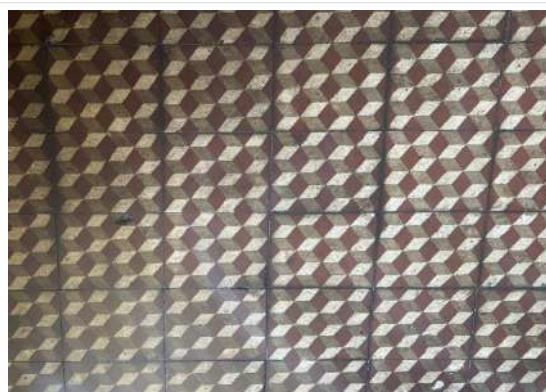
Pará de Minas  
MUSPAM  
Ladrilho hidráulico no banheiro apresenta alguns desgastes.  
(foto 38)

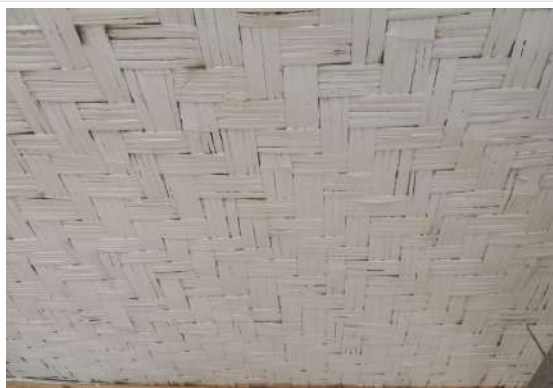
Esteira de palha apresentando bom estado de conservação, é o forro mais comum do bem.  
(foto 39)  
Imagem: Vitória Moraes – 08/08/2025

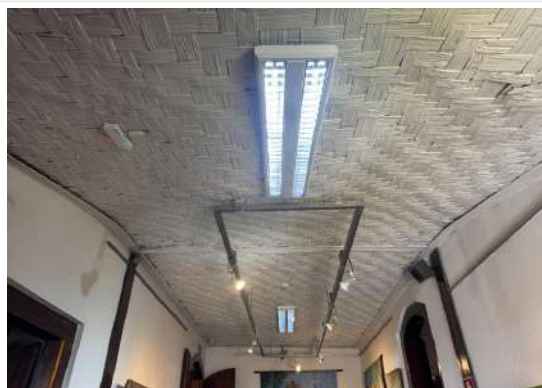
| 7. FORROS | ESTADO DE CONSERVAÇÃO | | |
|---|---|---|---|
| <b>DANOS VERIFICADOS<sup>11</sup>:</b> As esteiras de palhas exibem ondulações e áreas com perda de material, o que se repete, em menor escala, no forro de madeira pintada. | | | |

Esteira apresentando ondulações e alguma perda de material.  
(foto 40)  
Imagem: Vitória Moraes – 08/08/2025

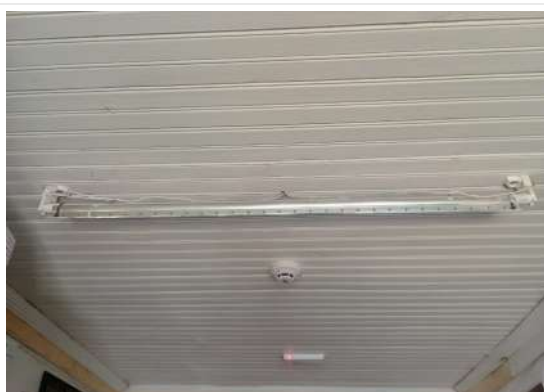
Forro em madeira pintada no corredor apresentando bom estado de conservação.  
(foto 41)  
Imagem: Vitória Moraes – 08/08/2025

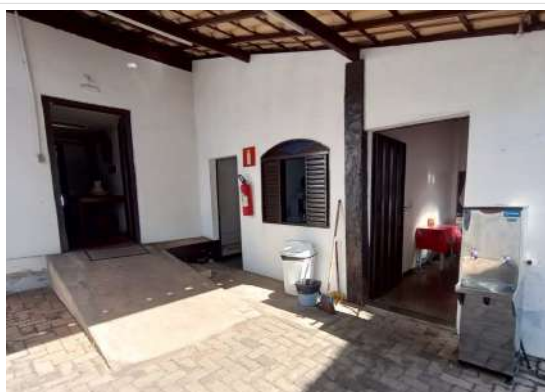
Pará de Minas  
 MUSPAM  
 Varanda nos fundos da edificação e seus elementos construtivos apresentam bom estado de conservação.  
 (foto 42)  
 Imagem: Vitória Moraes – 08/08/2025

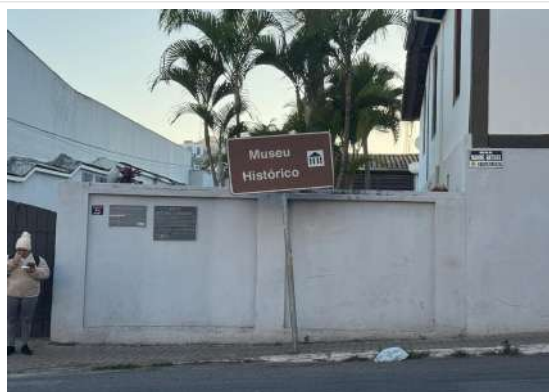
| <p>Pará de Minas<br/>MUSPAM</p> <p>Muro lateral direito em bom estado foi pintado a sua base.<br/>(foto 43)</p> <p>Imagem: Vitória Moraes – 08/08/2025</p> | <p>Pará de Minas<br/>MUSPAM</p> <p>Detalhe do quintal na lateral direita do bem apresenta paisagismo com boa manutenção.<br/>(foto 44)</p> <p>Imagem: Vitória Moraes – 08/08/2025</p> |

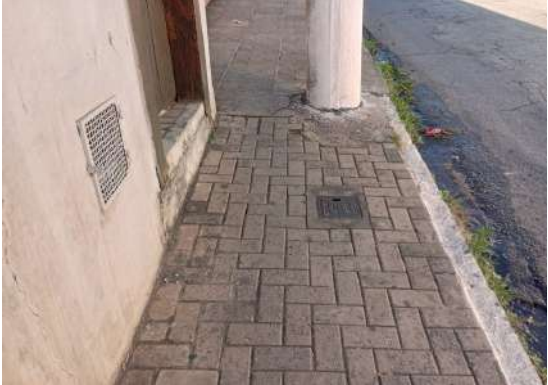
| <p>Pará de Minas<br/>MUSPAM</p> <p>Passeio em bom estado de conservação.<br/>(foto 45)</p> <p>Imagem: Vitória Moraes – 08/08/2025</p> | <p>Pará de Minas<br/>MUSPAM</p> <p>Portão em madeira e duas folhas do acesso de veículos em bom estado.<br/>(foto 46)</p> <p>Imagem: Vitória Moraes – 08/08/2025</p> |

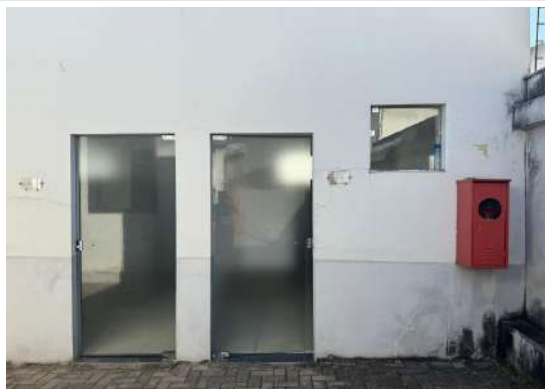
Pará de Minas  
 MUSPAM  
 Banheiros nos fundos do terreno do MUSPAM, junto ao muro lateral esquerdo exibe boa conservação.  
 (foto 49)  
 Imagem: Vitória Moraes – 08/08/2025

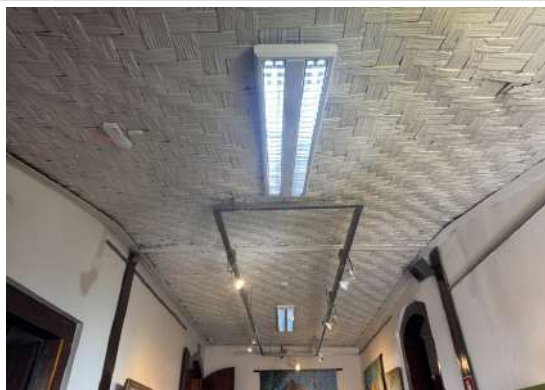
Pará de Minas  
 MUSPAM  
 As instalações do bem exibem bom estado de conservação.  
 (foto 50)  
 Imagem: Vitória Moraes – 08/08/2025

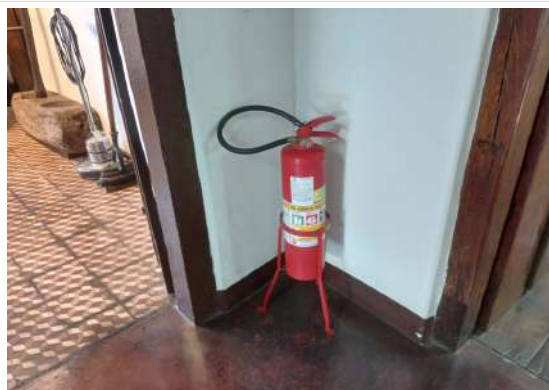
Pará de Minas  
MUSPAM  
Instalações de prevenção e combate a incêndio segundo normas do Corpo de Bombeiros.  
(foto 51)  
Imagem: Vitória Moraes – 08/08/2025

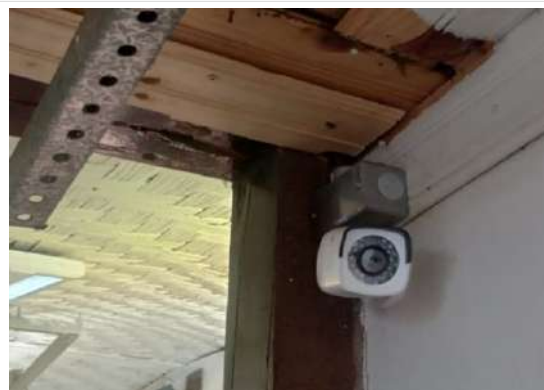
Pará de Minas  
MUSPAM  
Câmeras de segurança no interior do bem tombado.  
(foto 52)  
Imagem: Vitória Moraes – 08/08/2025

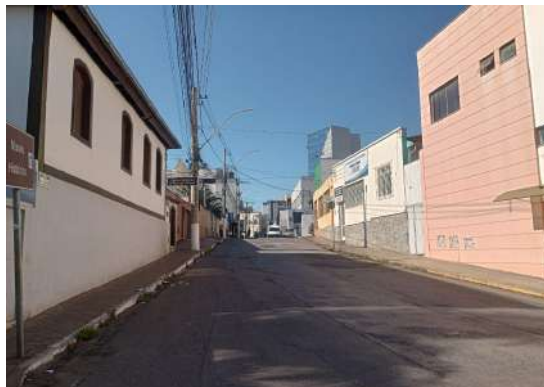
Pará de Minas  
 MUSPAM  
 Vista para o Centro de Pará de Minas, o entorno apresenta grande tendência à verticalização.  
 (foto 55)  
 Imagem: Vitória Moraes – 08/08/2025

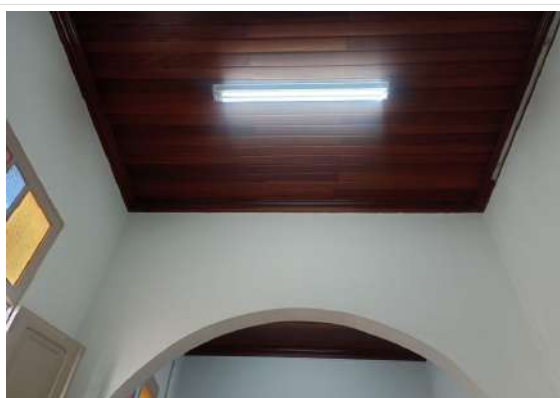
| 1. ESTRUTURA | ESTADO DE CONSERVAÇÃO <sup>4</sup> | | |
|---|---|---|---|
| <b>DANOS VERIFICADOS<sup>5</sup>:</b> São verificados poucos danos na estrutura do bem, trincas isoladas são observadas, junto às esquadrias de portas, janelas e vãos, que não comprometem a estrutura geral da edificação. | | | |

Pará de Minas  
Prédio Juscelino Kubitschek de Oliveira – Casa da Cultura  
Detalhe das vigas no 2º pavimento.  
(foto 04)  
Imagem: Vitória Moraes – 06/08/2025

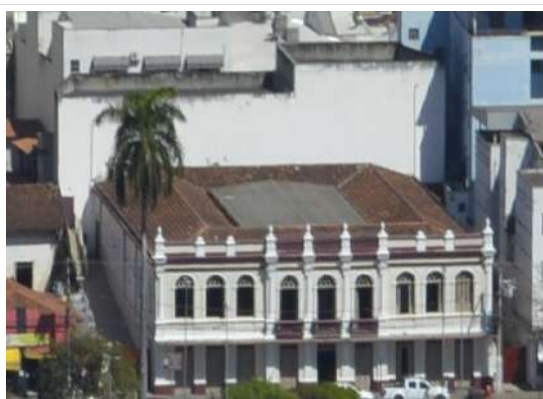
| 2. COBERTURA | ESTADO DE CONSERVAÇÃO | | |
|---|---|---|---|
| <b>DANOS VERIFICADOS<sup>6</sup>:</b> As estruturas metálicas e em madeira das coberturas, bem como calhas, platibanda e cimalhas se encontram em bom estado devido as restaurações da edificação realizadas em 2015. Foram feitas as devidas trocas de telhas e sanado os problemas com vazamentos. | | | |

Pará de Minas  
 Prédio Juscelino Kubitschek de Oliveira – Casa da Cultura  
 Manto de cobertura em telha cerâmica.  
 (foto 06)  
 Imagem: Vitória Moraes – 06/08/2025

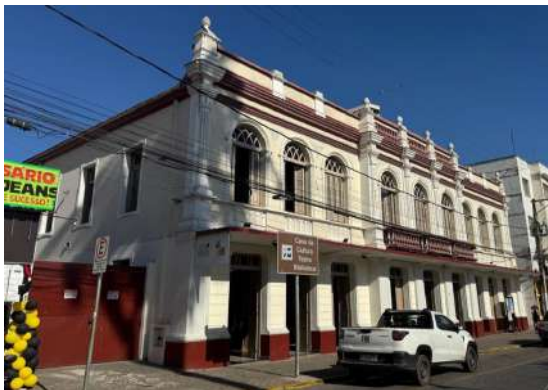
| 3. ALVENARIAS | ESTADO DE CONSERVAÇÃO | | |
|---|---|---|---|
| <b>DANOS VERIFICADOS<sup>7</sup>:</b> As alvenarias continuam apresentando bom estado, a edificação passa por manutenções constantes o que mantêm sua integridade, porém no térreo apresenta alguns pontos de infiltrações por águas pluviais internamente e externamente. | | | |

| <p>Pará de Minas<br/> Prédio Juscelino Kubitschek de Oliveira – Casa da Cultura<br/> Alvenarias externas.<br/> (foto 09)<br/> Imagem: Vitória Moraes – 06/08/2025</p> | <p>Pará de Minas<br/> Prédio Juscelino Kubitschek de Oliveira – Casa da Cultura<br/> Alvenarias internas.<br/> (foto 10)<br/> Imagem: Vitória Moraes – 06/08/2025</p> |

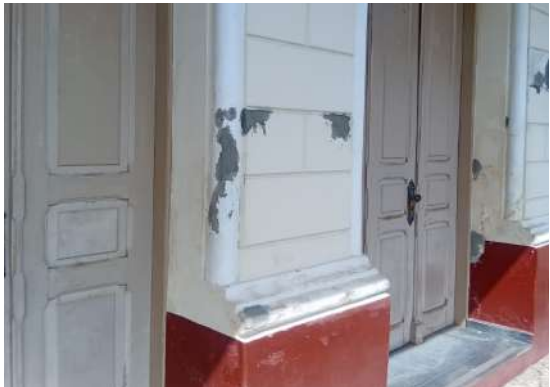
| Pará de Minas<br>Prédio Juscelino Kubitschek de Oliveira – Casa da Cultura<br>Restauração dos elementos artísticos presentes na fachada<br>(foto 17)<br>Imagem: Alaércio Antônio Delfino - 13/02/2025 | Pará de Minas<br>Prédio Juscelino Kubitschek de Oliveira – Casa da Cultura<br>Fachada frontal exibindo nova camada pictórica.<br>(foto 18)<br>Imagem: Alaércio Antônio Delfino - 25/02/2025 |

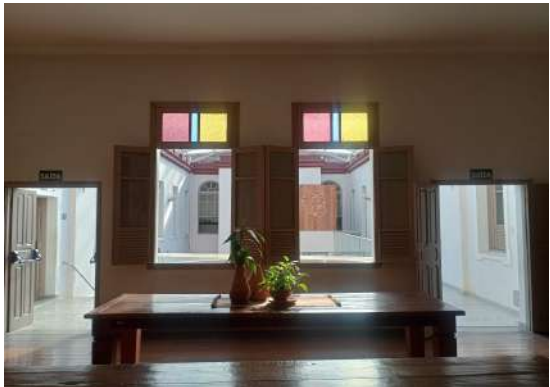
| 5. VÃOS E VEDAÇÕES | ESTADO DE CONSERVAÇÃO | | |
|---|---|---|---|
| <b>DANOS VERIFICADOS<sup>9</sup>:</b> As portas e janelas, em madeira e em sua maioria originais da edificação, apresentam bom estado de conservação. Os enquadramentos também se apresentam bem conservados, exibindo pequenas trincas que não comprometem sua integridade. Demais elementos de vão e vedação não apresentam danos. | | | |

| <p>Prédio Juscelino Kubitschek de Oliveira – Casa da Cultura<br/> Enquadramento das janelas que compõem as fachadas centrais.<br/> (foto 19)<br/> Imagem: Vitória Moraes – 06/08/2025</p> | <p>Prédio Juscelino Kubitschek de Oliveira – Casa da Cultura<br/> Janela guilhotina que da vista ao átrio.<br/> (foto 20)<br/> Imagem: Vitória Moraes – 06/08/2025</p> |

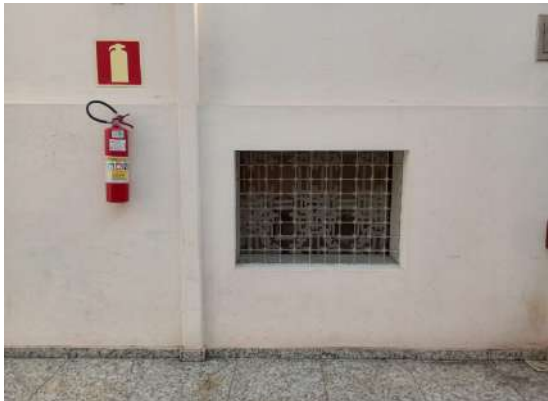
| <p>Pará de Minas<br/> Prédio Juscelino Kubitschek de Oliveira – Casa da Cultura<br/> Janela do porão com gradeamento.<br/> (foto 21)<br/> Imagem: Vitória Moraes – 06/08/2025</p> | <p>Pará de Minas<br/> Prédio Juscelino Kubitschek de Oliveira – Casa da Cultura<br/> Portão de grade metálica de acesso ao porão.<br/> (foto 22)<br/> Imagem: Vitória Moraes – 06/08/2025</p> |

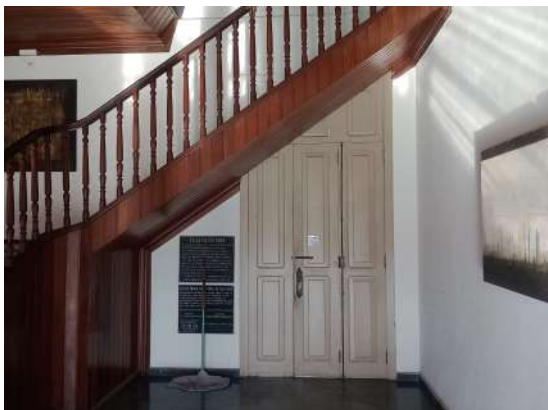
| <p>Pará de Minas<br/> Prédio Juscelino Kubitschek de Oliveira – Casa da Cultura<br/> Portas de madeira do térreo.<br/> (foto 23)<br/> Imagem: Vitória Moraes – 06/08/2025</p> | <p>Pará de Minas<br/> Prédio Juscelino Kubitschek de Oliveira – Casa da Cultura<br/> Porta do elevador de acessibilidade.<br/> (foto 24)<br/> Imagem: Vitória Moraes – 06/08/2025</p> |

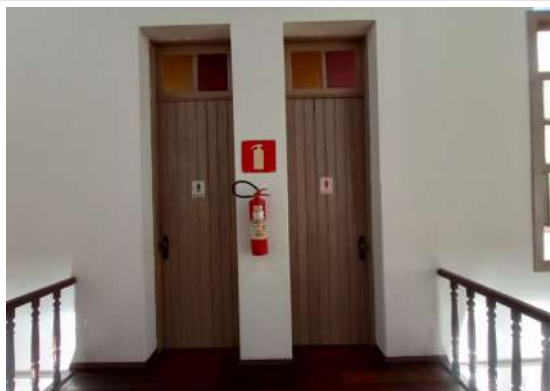
Pará de Minas  
 Prédio Juscelino Kubitschek de Oliveira – Casa da Cultura  
 Portas dos banheiros do primeiro pavimento.  
 (foto 25)  
 Imagem: Vitória Moraes – 06/08/2025

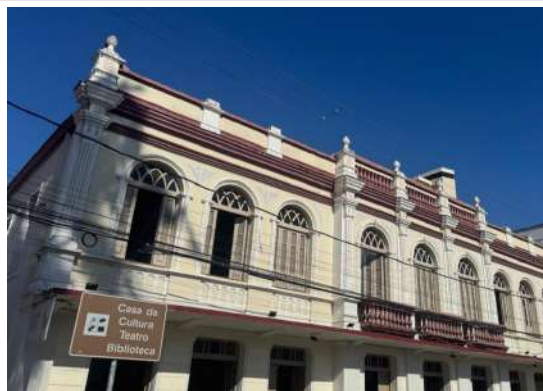
Pará de Minas  
 Prédio Juscelino Kubitschek de Oliveira – Casa da Cultura  
 Portas e janelas em madeira e vidro da fachada frontal.  
 (foto 26)  
 Imagem: Vitória Moraes – 06/08/2025

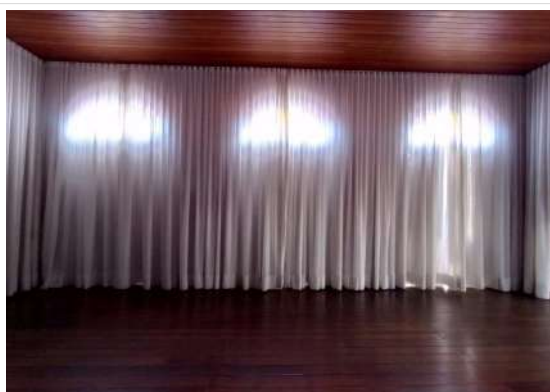
Pará de Minas  
 Prédio Juscelino Kubitschek de Oliveira – Casa da Cultura  
 Portas de acesso a sacada cobertas por cortinado.  
 (foto 27)  
 Imagem: Vitória Moraes – 06/08/2025

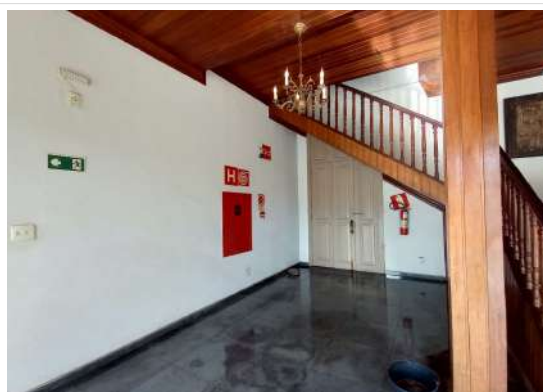
Pará de Minas  
 Prédio Juscelino Kubitschek de Oliveira – Casa da Cultura  
 Alvenaria exibindo camada pictórica restaurada recentemente do térreo.  
 (foto 28)  
 Imagem: Vitória Moraes – 06/08/2025

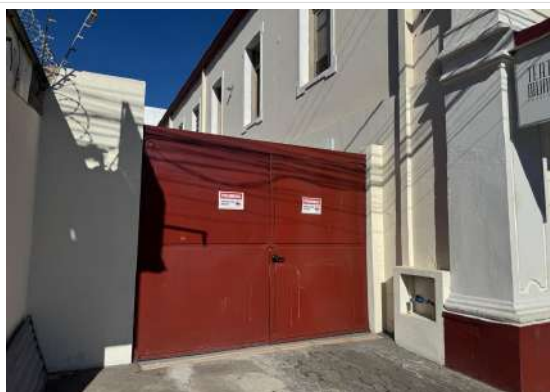
Pará de Minas  
 Prédio Juscelino Kubitschek de Oliveira – Casa da Cultura  
 Portão de metal de acesso a lateral esquerda.  
 (foto 29)  
 Imagem: Vitória Moraes – 06/08/2025

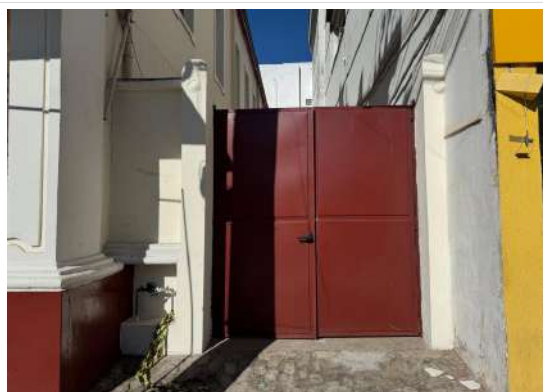
Pará de Minas  
 Prédio Juscelino Kubitschek de Oliveira – Casa da Cultura  
 Portão de metal de acesso a lateral direita.  
 (foto 30)  
 Imagem: Vitória Moraes – 06/08/2025

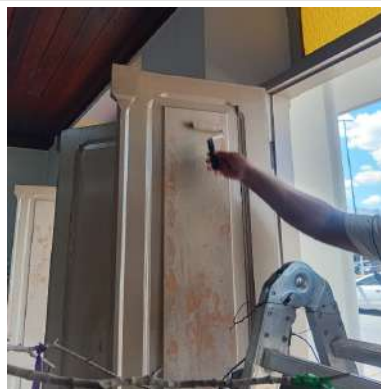
Pará de Minas  
Prédio Juscelino Kubitschek de Oliveira – Casa da Cultura  
Restauro da camada pictórica das portas da fachada frontal do bem.  
(foto 31)  
Imagem: Alaércio Antônio Delfino - 13/02/2025

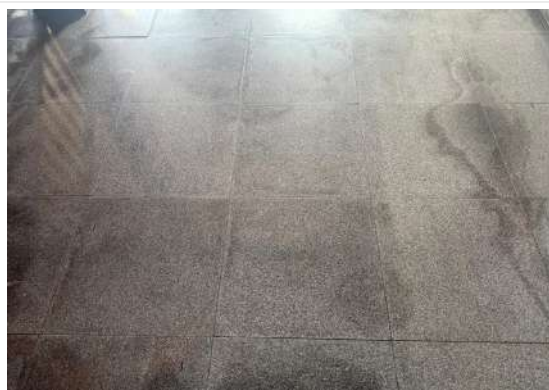
Pará de Minas  
Prédio Juscelino Kubitschek de Oliveira – Casa da Cultura  
Granito cinza, piso do hall de entrada.  
(foto 32)

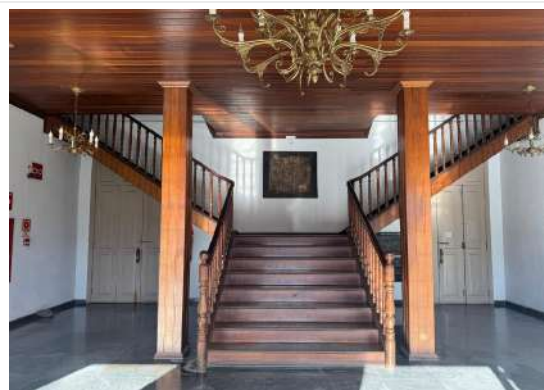
Pará de Minas  
Prédio Juscelino Kubitschek de Oliveira – Casa da Cultura  
Escadaria em madeira da década de 1920.  
(foto 33)

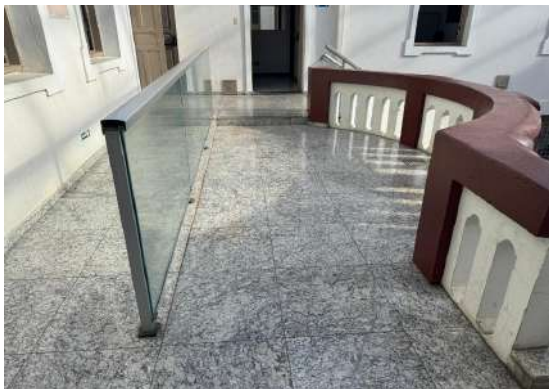
| Imagem: Vitória Moraes – 06/08/2025 | Imagem: Vitória Moraes – 06/08/2025 |
|---|---|
| <p>Pará de Minas<br/> Prédio Juscelino Kubitschek de Oliveira – Casa da Cultura<br/> Átrio revestido em granito arabesco.<br/> (foto 34)<br/> Imagem: Vitória Moraes – 06/08/2025</p> | <p>Pará de Minas<br/> Prédio Juscelino Kubitschek de Oliveira – Casa da Cultura<br/> O piso em madeira no 1º pavimento<br/> (foto 35)<br/> Imagem: Vitória Moraes – 06/08/2025</p> |

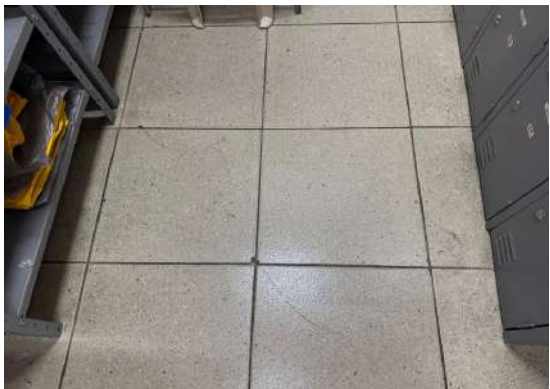
| Imagem: Vitória Moraes – 06/08/2025 | Imagem: Vitória Moraes – 06/08/2025 |
|---|---|
| <p>Pará de Minas<br/> Prédio Juscelino Kubitschek de Oliveira – Casa da Cultura<br/> Piso cerâmico de uma das salas do primeiro pavimento.<br/> (foto 36)<br/> Imagem: Vitória Moraes – 06/08/2025</p> | <p>Pará de Minas<br/> Prédio Juscelino Kubitschek de Oliveira – Casa da Cultura<br/> Piso cerâmico comum aos banheiros do bem.<br/> (foto 37)<br/> Imagem: Vitória Moraes – 06/08/2025</p> |

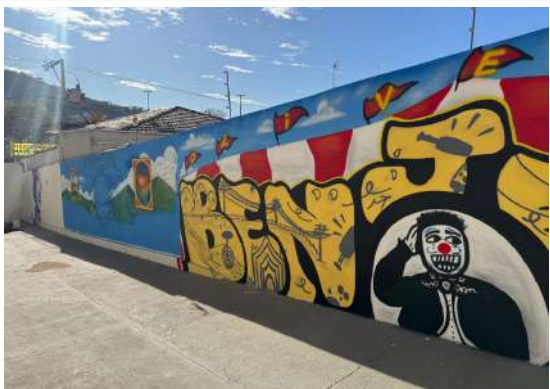
| (foto 38)<br>Imagem: Vitória Moraes – 06/08/2025 | (foto 39)<br>Imagem: Vitória Moraes – 06/08/2025 |

**DANOS VERIFICADOS<sup>10</sup>:** Os pisos se apresentam, em geral, em bom estado de conservação. A ardósia apresenta algumas pequenas perdas de material e riscos em sua superfície. Já os pisos cimentados no entorno da edificação exibem trincas e algumas manchas de umidade. Os outros pisos, colocados ou restaurados em 2015 não apresentam danos.

| Imagem: Vitória Moraes – 06/08/2025 | Imagem: Vitória Moraes – 06/08/2025 |
|---|---|
| <p>Pará de Minas<br/> Prédio Juscelino Kubitschek de Oliveira – Casa da Cultura<br/> Acesso lateral rampado de piso cimentado.</p> | <p>Pará de Minas<br/> Prédio Juscelino Kubitschek de Oliveira – Casa da Cultura<br/> Piso em ardósia presente em alguns cômodos do térreo.</p> |

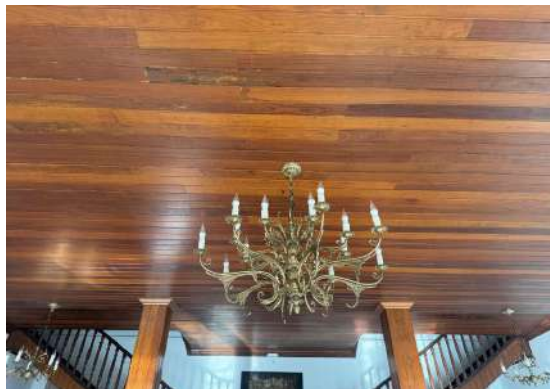
| 7. FORROS | ESTADO DE CONSERVAÇÃO | | |
|---|---|---|---|
| <b>DANOS VERIFICADOS<sup>11</sup>:</b> Não foram verificados danos aparentes nos forros. | | | |

| Pará de Minas<br>Prédio Juscelino Kubitschek de Oliveira – Casa da Cultura<br>Forro do hall de entrada.<br>(foto 40)<br>Imagem: Vitória Moraes – 06/08/2025 | Pará de Minas<br>Prédio Juscelino Kubitschek de Oliveira – Casa da Cultura<br>Forro de madeira de uma das salas do bem.<br>(foto 41)<br>Imagem: Vitória Moraes – 06/08/2025 |

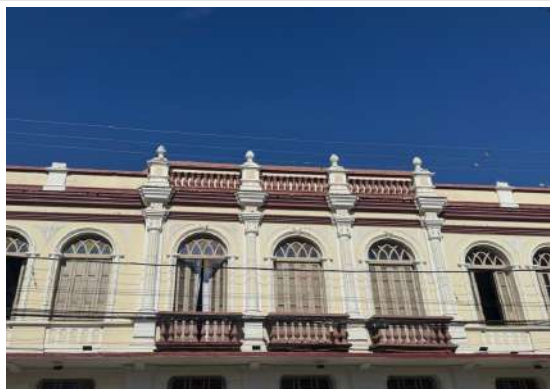
Pará de Minas  
Prédio Juscelino Kubitschek de Oliveira – Casa da Cultura  
Sacadas na fachada frontal do bem.  
(foto 42)  
Imagem: Vitória Moraes – 06/08/2025

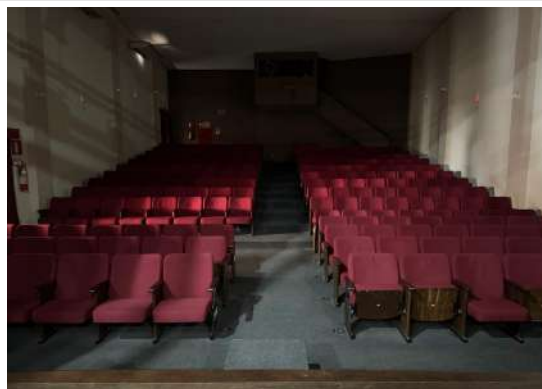
Pará de Minas  
Prédio Juscelino Kubitschek de Oliveira – Casa da Cultura  
O Teatro Municipal anexo ao prédio.  
(foto 43)  
Imagem: Vitória Moraes – 06/08/2025

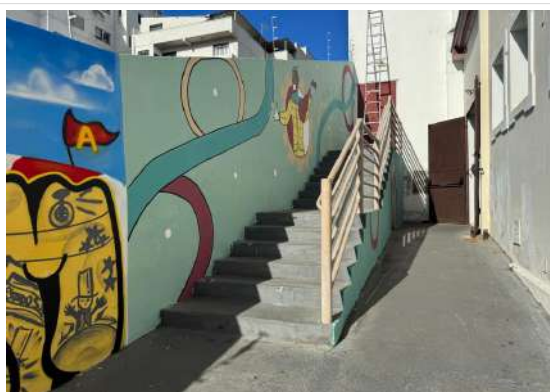
| 8. ELEMENTOS INTEGRADOS EXTERNOS | ESTADO DE CONSERVAÇÃO | | |
|---|---|---|---|
| <b>DANOS VERIFICADOS<sup>12</sup>:</b> Os danos verificados nas escadas laterais e nas rampas restringem-se a fissuras no cimentado e manchas ocasionadas pela umidade. Outros elementos integrados externos não exibem danos, apenas algum acúmulo de sujidades que não interferem ainda na conservação do bem. | | | |

Pará de Minas  
Prédio Juscelino Kubitschek de Oliveira – Casa da Cultura  
Escada de acesso secundário ao teatro.  
(foto 44)  
Imagem: Vitória Moraes – 06/08/2025

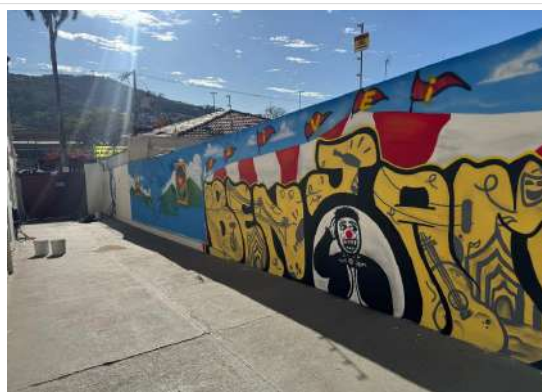
Pará de Minas  
Prédio Juscelino Kubitschek de Oliveira – Casa da Cultura  
Rampa na lateral esquerda do bem.  
(foto 45)  
Imagem: Vitória Moraes – 06/08/2025

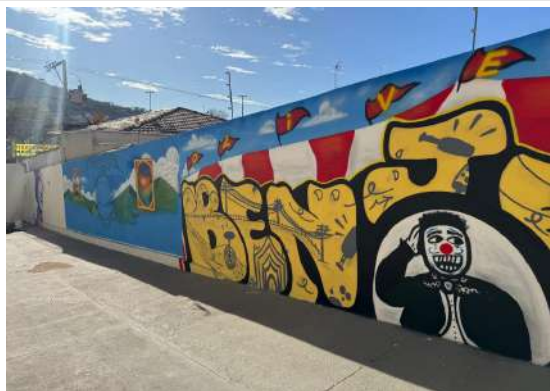
**DANOS VERIFICADOS<sup>13</sup>:** O muro apresenta poucas manchas de umidade e um deles recebeu intervenção em sua camada pictórica e grafite, sua estrutura se apresenta íntegra. O quintal apresenta cimentado com poucas manchas de umidade e trincas. O passeio, em intertravado cimentício apresenta desnivelamento em algumas de suas peças. Os portões não apresentam danos.

Pará de Minas  
Prédio Juscelino Kubitschek de Oliveira – Casa da Cultura  
Muro lateral esquerdo exibindo nova camada pictórica.  
(foto 46)  
Imagem: Vitória Moraes – 06/08/2025

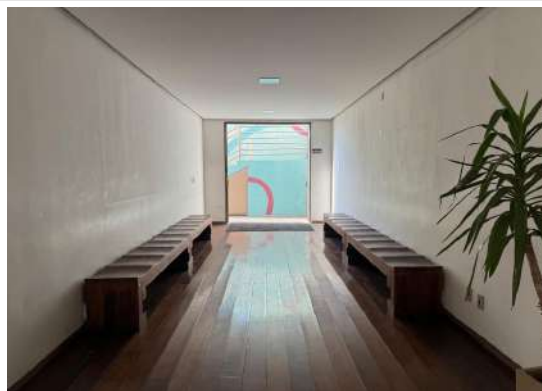
Pará de Minas  
Prédio Juscelino Kubitschek de Oliveira – Casa da Cultura  
Porta lateral de acesso ao salão.  
(foto 47)  
Imagem: Vitória Moraes – 06/08/2025

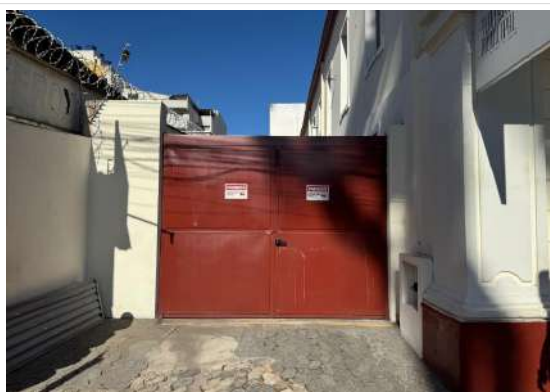
Pará de Minas  
Prédio Juscelino Kubitschek de Oliveira – Casa da Cultura  
Portão de acesso a lateral esquerda.  
(foto 48)  
Imagem: Vitória Moraes – 06/08/2025

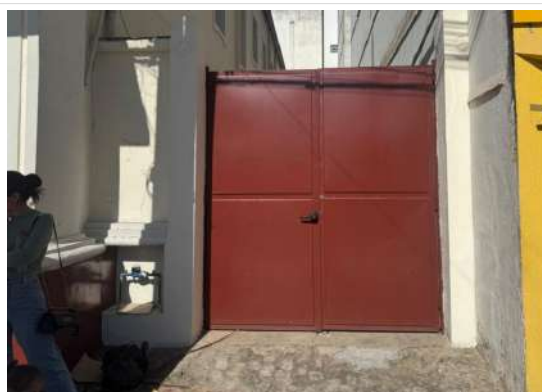
Pará de Minas  
Prédio Juscelino Kubitschek de Oliveira – Casa da Cultura  
Portão de acesso a lateral direita.  
(foto 49)  
Imagem: Vitória Moraes – 06/08/2025
