#### 4.10. Avaliação do Estado de Conservação do Bem Imóvel Fórum Desembargador Pedro Nestor Salles e Silva

| <b>NOME DO BEM TOMBADO<sup>1</sup>:</b><br>Fórum Desembargador Pedro Nestor Salles e Silva | | | |
| <b>ENDEREÇO DO BEM CULTURAL:</b><br>Praça Afonso Pena, 015, Centro, Pará de Minas. | | | |

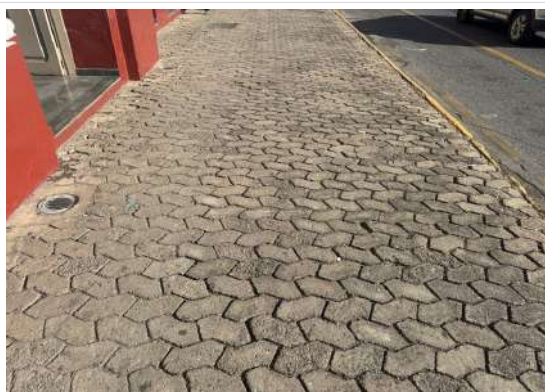
**DANOS VERIFICADOS<sup>13</sup>:** O muro apresenta poucas manchas de umidade e um deles recebeu intervenção em sua camada pictórica e grafite, sua estrutura se apresenta íntegra. O quintal apresenta cimentado com poucas manchas de umidade e trincas. O passeio, em intertravado cimentício apresenta desnivelamento em algumas de suas peças. Os portões não apresentam danos.

Pará de Minas  
Prédio Juscelino Kubitschek de Oliveira – Casa da Cultura  
Passeio em frente ao bem.  
(foto 50)  
Imagem: Vitória Moraes – 06/08/2025

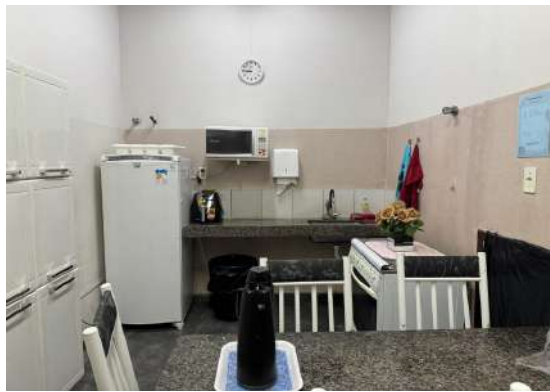
| 10. INSTALAÇÕES | ESTADO DE CONSERVAÇÃO | | |
|---|---|---|---|
| <b>DANOS VERIFICADOS<sup>14</sup>:</b> Não foram observados danos aparentes. | | | |

| <p>Pará de Minas<br/> Prédio Juscelino Kubitschek de Oliveira – Casa da Cultura<br/> O sistema hidráulico em funcionamento<br/> (foto 51)<br/> Imagem: Vitória Moraes – 06/08/2025</p> | <p>Pará de Minas<br/> Prédio Juscelino Kubitschek de Oliveira – Casa da Cultura<br/> Instalações elétricas.<br/> (foto 52)<br/> Imagem: Vitória Moraes – 06/08/2025</p> |

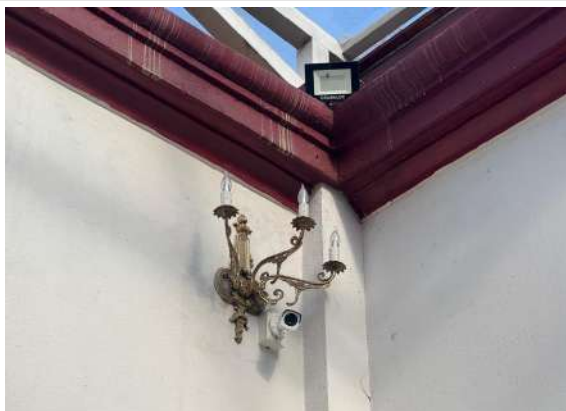
Pará de Minas  
Prédio Juscelino Kubitschek de Oliveira – Casa da Cultura  
Pátio interno com Sistema de controle de segurança  
(foto 53)  
Imagem: Vitória Moraes – 06/08/2025

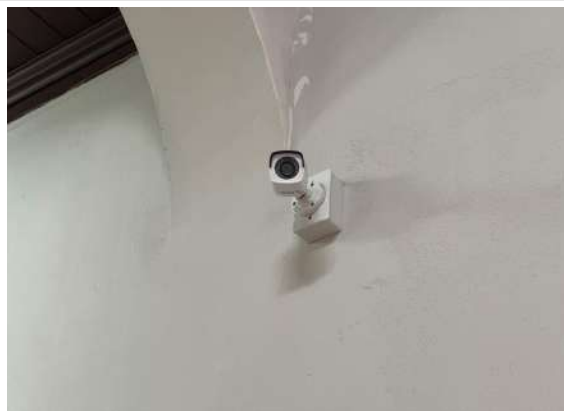
Pará de Minas  
Prédio Juscelino Kubitschek de Oliveira – Casa da Cultura  
Interior do 1º pavimento com Sistema de controle de segurança  
(foto 54)  
Imagem: Vitória Moraes – 06/08/2025

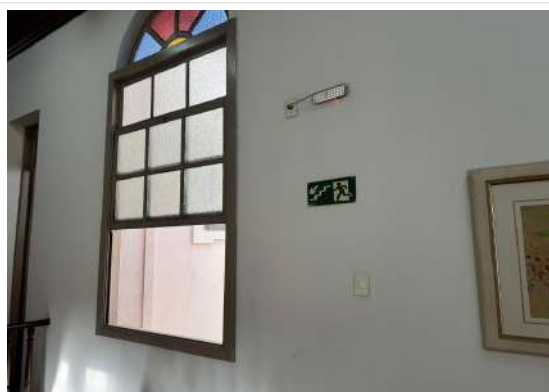
Pará de Minas  
Prédio Juscelino Kubitschek de Oliveira – Casa da Cultura  
Sistema de prevenção e combate a incêndio.  
(foto 55)  
Imagem: Vitória Moraes – 06/08/2025

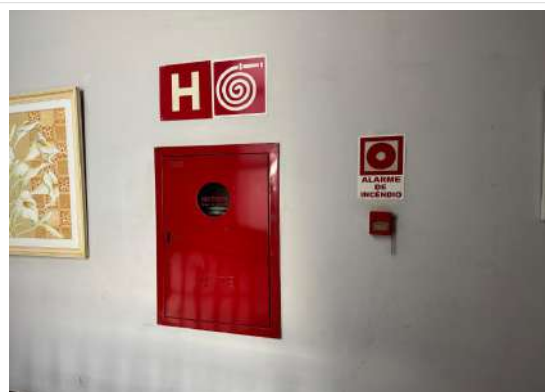
Pará de Minas  
Prédio Juscelino Kubitschek de Oliveira – Casa da Cultura  
Hidrante e placa de identificação conforme normas técnicas em vigor.  
(foto 56)  
Imagem: Vitória Moraes – 06/08/2025

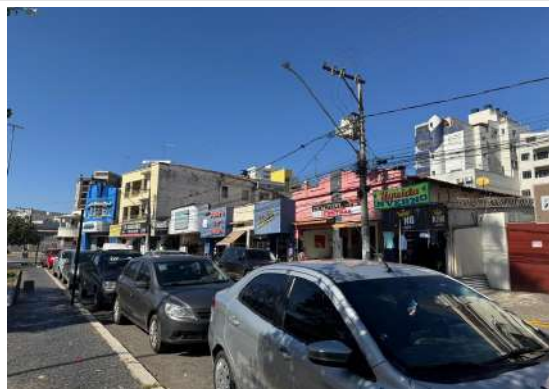
Pará de Minas  
Prédio Juscelino Kubitschek de Oliveira – Casa da Cultura  
Imagem com vista para sudeste, edificações com cerca de 2  
pavimentos e trânsito intenso.  
(foto 57)  
Imagem: Vitória Moraes – 06/08/2025

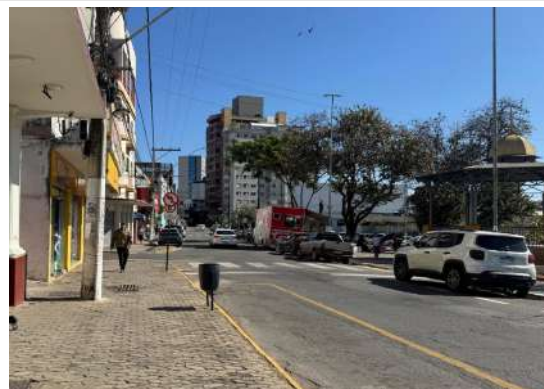
Pará de Minas  
Prédio Juscelino Kubitschek de Oliveira – Casa da Cultura  
Vista com sentido noroeste.  
(foto 58)  
Imagem: Vitória Moraes – 06/08/2025

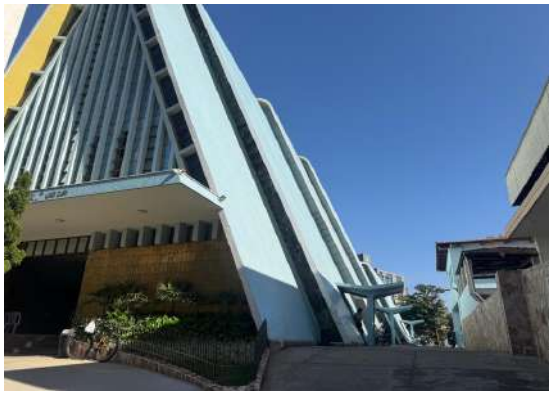
| <p>Pará de Minas<br/>Santuário Nossa Senhora da Piedade<br/>Fachada lateral direita.<br/>(foto 02)<br/>Imagem: Vitória Moraes – 18/08/2025</p> | <p>Pará de Minas<br/>Santuário Nossa Senhora da Piedade<br/>Fachada lateral esquerda.<br/>(foto 03)<br/>Imagem: Vitória Moraes – 18/08/2025</p> |

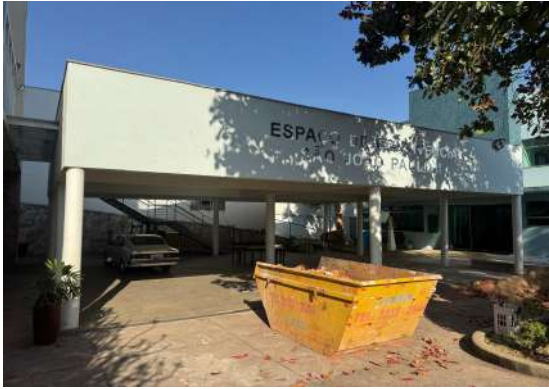
| <p>Pará de Minas<br/>Santuário Nossa Senhora da Piedade<br/>Fachada posterior e Centro de Convivência<br/>(foto 04)<br/>Imagem: Vitória Moraes – 18/08/2025</p> |

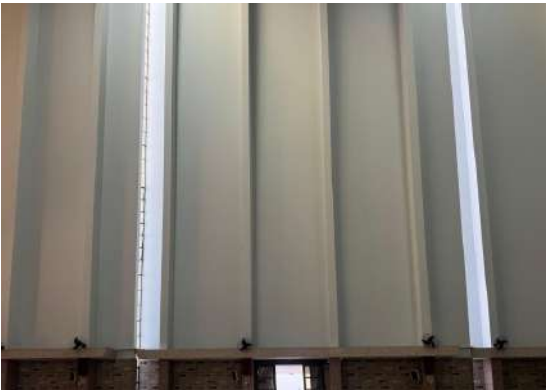
| 1. ESTRUTURA | ESTADO DE CONSERVAÇÃO <sup>4</sup> | | |
|---|---|---|---|
| DANOS VERIFICADOS <sup>5</sup> : Não foram verificados danos à estrutura. | | | |

| <p>Pará de Minas<br/> Santuário Nossa Senhora da Piedade<br/> Muro lateral do bem em pedra São Tomé<br/> (foto 05)<br/> Imagem: Vitória Moraes – 18/08/2025</p> | <p>Pará de Minas<br/> Santuário Nossa Senhora da Piedade<br/> A estrutura de concreto armado do bem se apresenta íntegra.<br/> (foto 06)<br/> Imagem: Vitória Moraes – 18/08/2025</p> |

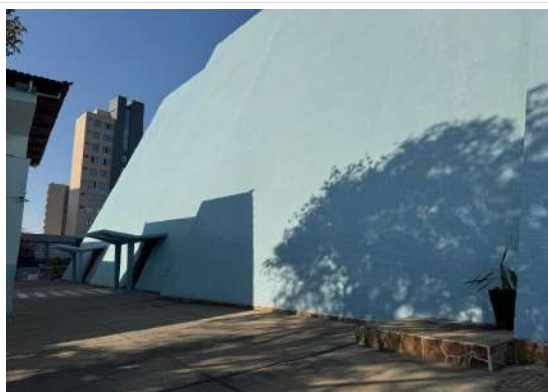
| 4. REVESTIMENTO | ESTADO DE CONSERVAÇÃO | | |
|---|---|---|---|
| <b>DANOS VERIFICADOS<sup>8</sup>:</b> A alvenaria interna e externa foram revitalizadas, pois haviam pontos que apresentavam desgastes e sujidades. O piso foi retirado, para processo de troca e a pedra são tomé está em bom estado de conservação. | | | |

Pará de Minas  
 Santuário Nossa Senhora da Piedade  
 Pastilhas externas do bem após troca.  
 (foto 12)  
 Imagem: Vitória Moraes – 18/08/2025

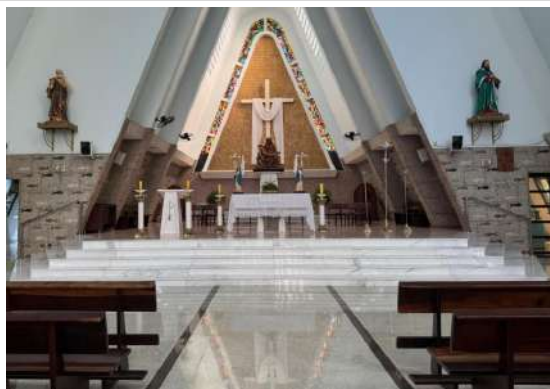
Pará de Minas  
 Santuário Nossa Senhora da Piedade  
 Detalhe do altar que em mármore após reforma.  
 (foto 14)  
 Imagem: Vitória Moraes – 18/08/2025

| 6. PISOS | ESTADO DE CONSERVAÇÃO | | |
|---|---|---|---|
| <b>DANOS VERIFICADOS<sup>10</sup>:</b> O piso em granilite e o mármore do altar, apresentavam desgastes de sua superfície pelo uso, porém os mesmos foram trocados por granito. Já os pisos externos encontram-se em bom estado de conservação e não sofreram intervenções. | | | |

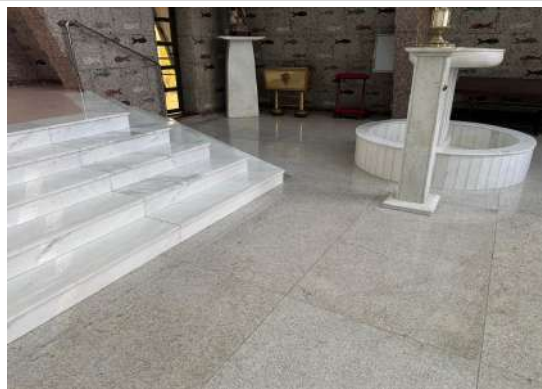
Pará de Minas  
 Santuário Nossa Senhora da Piedade  
 Piso em granito que reveste a superfície da igreja após reforma.  
 (foto 15)  
 Imagem: Vitória Moraes – 18/08/2025

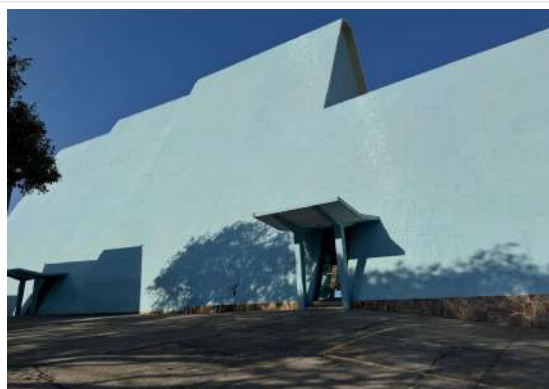
| 7. FORROS | ESTADO DE CONSERVAÇÃO | | |
|---|---|---|---|
| <b>DANOS VERIFICADOS<sup>11</sup>:</b> As lajes opostas no em seu exterior passaram por um processo de troca de pastilhas. Já as lajes em seu interior, observa-se um bom estado de sua conservação com pintura nova. | | | |

Pará de Minas  
 Santuário Nossa Senhora da Piedade  
 Troca das pastilhas já finalizada.  
 (foto 30)  
 Imagem: Vitória Moraes – 18/08/2025

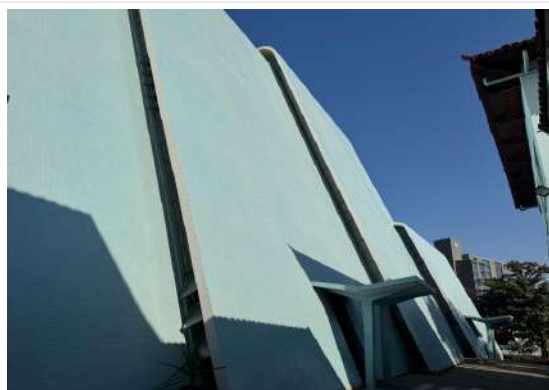
Pará de Minas  
 Santuário Nossa Senhora da Piedade  
 Finalizada a troca das pastilhas que revestem o santuário.  
 (foto 32)  
 Imagem: Vitória Moraes – 18/08/2025

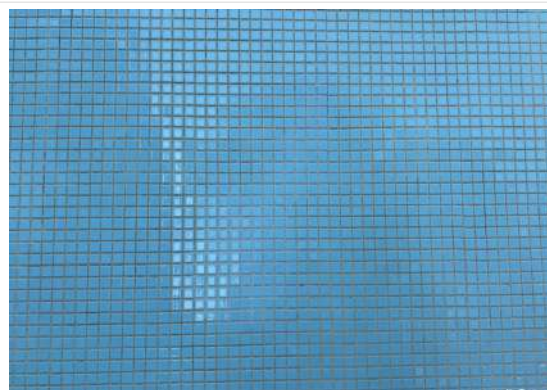
Pará de Minas  
 Santuário Nossa Senhora da Piedade  
 Detalhe das pastilhas de revestimento recém-trocadas.  
 (foto 33)  
 Imagem: Vitória Moraes – 18/08/2025

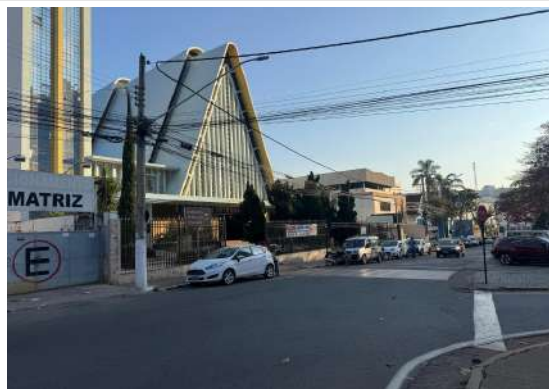
Pará de Minas  
 Santuário Nossa Senhora da Piedade  
 Postes de iluminação em frente ao bem.  
 (foto 46)  
 Imagem: Vitória Moraes – 18/08/2025

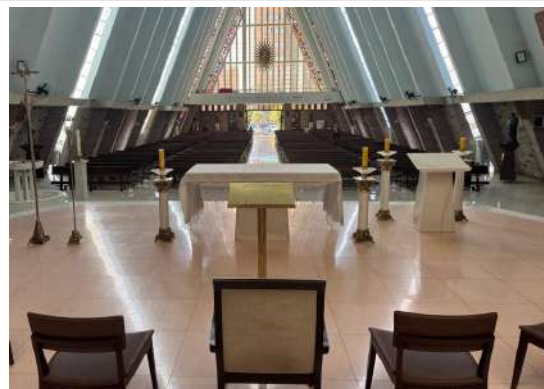
Pará de Minas  
 Santuário Nossa Senhora da Piedade  
 Iluminação interna feita por janelas em fita verticalizadas.  
 (foto 47)  
 Imagem: Vitória Moraes – 18/08/2025

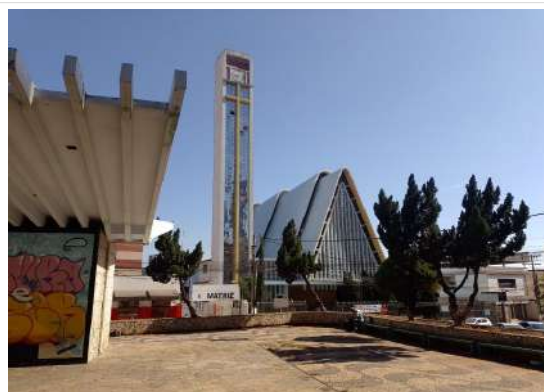
Pará de Minas  
 Santuário Nossa Senhora da Piedade  
 Instalação de proteção contra descargas atmosféricas no alto da torre.  
 (foto 48)  
 Imagem: Vitória Moraes – 18/08/2025

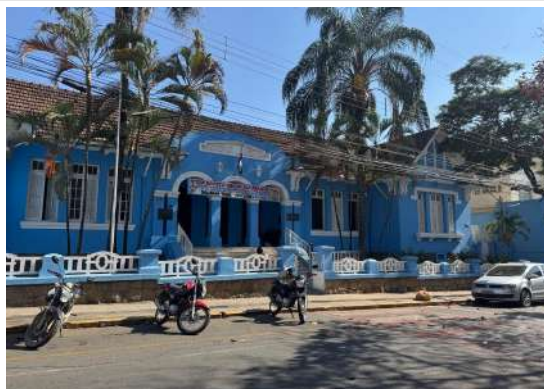
Pará de Minas  
Santuário Nossa Senhora da Piedade  
Escola Governador Valadares, bem tombado, no entorno  
imediato da Praça exhibe bom estado de conservação.  
(foto 48)  
Imagem: Vitória Moraes – 18/08/2025

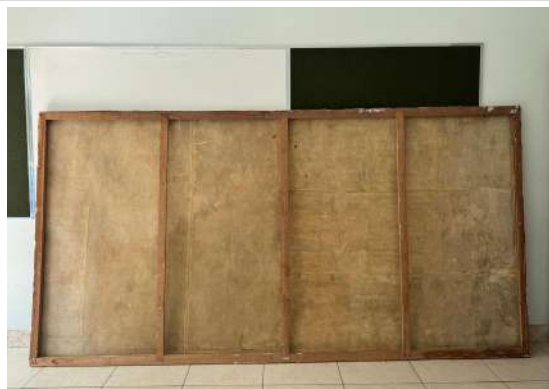
Pará de Minas  
 Telas da Antiga Matriz de Nossa Senhora da Piedade  
 Vista posterior da Tela Ascensão de Cristo, apresenta estado regular de conservação.  
 (foto 11)  
 Imagem: Vitória Moraes – 28/11/2025

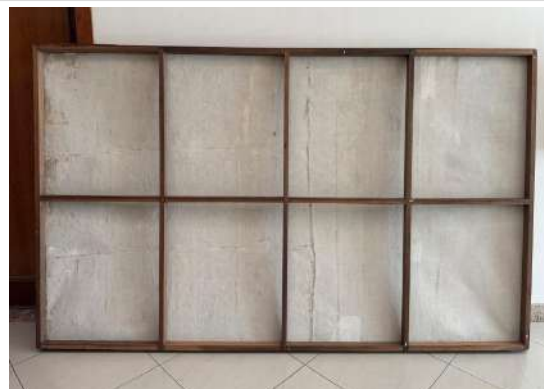
Pará de Minas  
 Telas da Antiga Matriz de Nossa Senhora da Piedade  
 Vista posterior da Tela Ressurreição de Cristo, apresenta estado regular de conservação.  
 (foto 12)  
 Imagem: Vitória Moraes – 28/11/2025

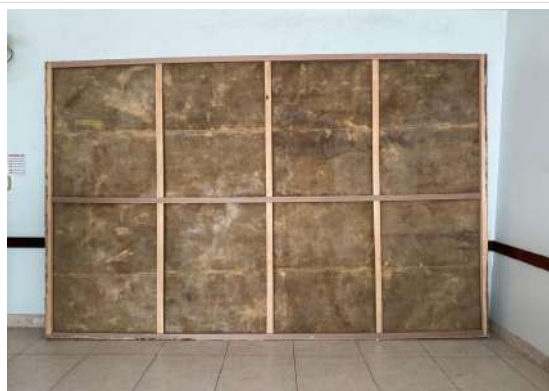
Pará de Minas  
 Telas da Antiga Matriz de Nossa Senhora da Piedade  
 Vista posterior da Tela Imaculada Conceição, apresenta estado

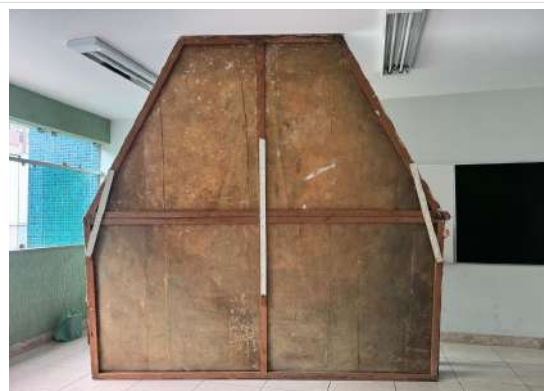
Pará de Minas  
 Telas da Antiga Matriz de Nossa Senhora da Piedade  
 Vista posterior da Tela Divino Espírito Santo, apresenta estado

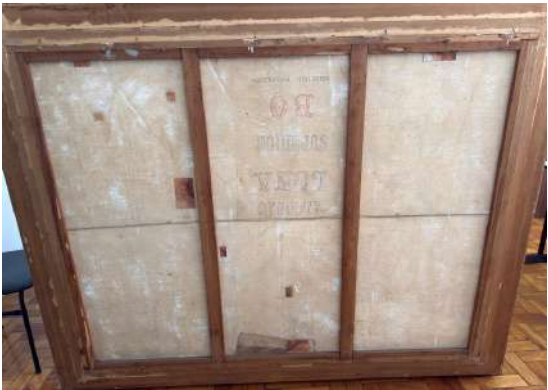
| <p>Pará de Minas<br/> Telas da Antiga Matriz de Nossa Senhora da Piedade<br/> Vista posterior da Nossa Senhora da Piedade, apresenta estado regular de conservação.<br/> (foto 15)<br/> Imagem: Vitória Moraes – 30/09/2025</p> | <p>Pará de Minas<br/> Telas da Antiga Matriz de Nossa Senhora da Piedade<br/> Vista posterior da Tela Anjos com Incensórios 1 apresenta novo chassi.<br/> (foto 16)<br/> Imagem: Vitória Moraes – 28/11/2025</p> |

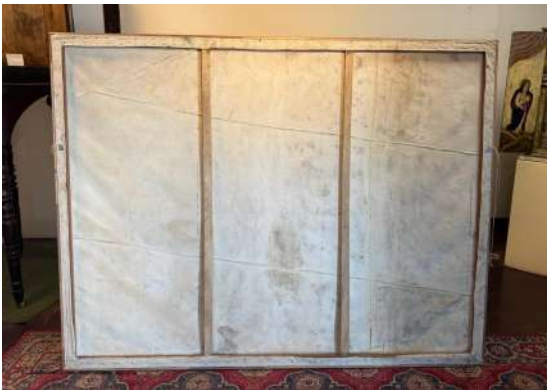
| <p>Pará de Minas<br/> Telas da Antiga Matriz de Nossa Senhora da Piedade<br/> Vista posterior da Tela Anjos com Incensórios 2 apresenta bom estado de conservação.<br/> (foto 17)<br/> Imagem: Vitória Moraes – 28/11/2025</p> | <p>Pará de Minas<br/> Telas da Antiga Matriz de Nossa Senhora da Piedade<br/> Vista posterior da Tela São João e São Thiago apresenta bom estado de conservação.<br/> (foto 18)<br/> Imagem: Vitória Moraes – 28/11/2025</p> |

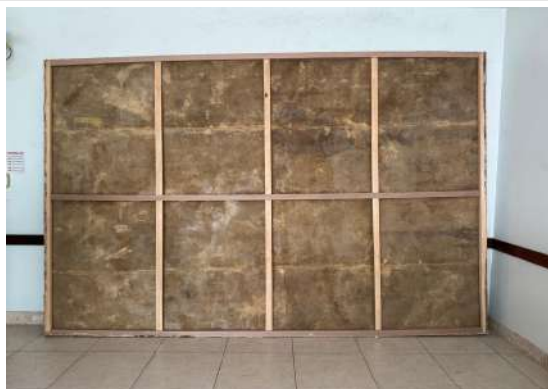
Pará de Minas  
Telas da Antiga Matriz de Nossa Senhora da Piedade  
Chassis da tela Imaculada Conceição após troca.  
(foto 17)  
Imagem: Vitória Moraes – 28/11/2025

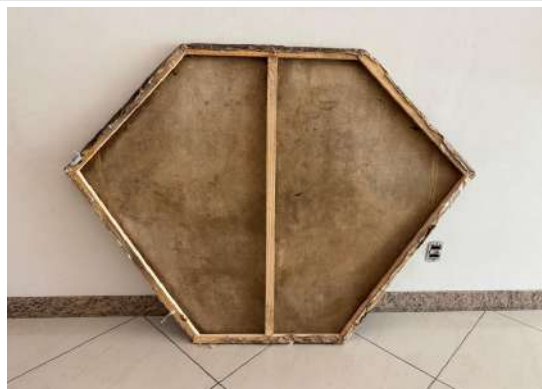
Pará de Minas  
Telas da Antiga Matriz de Nossa Senhora da Piedade  
Vista posterior da Tela São Jacob e São Philipp apresenta  
estado regular de conservação.  
(foto 18)  
Imagem: Vitória Moraes – 28/11/2025

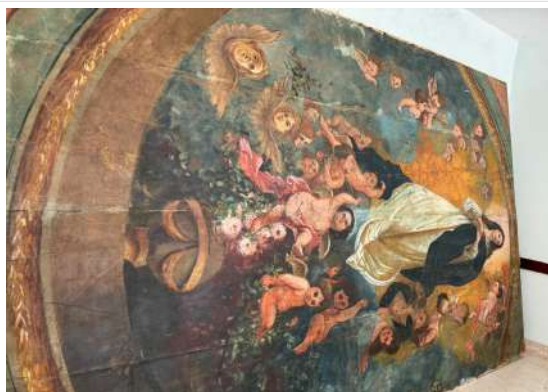
Pará de Minas  
Telas da Antiga Matriz de Nossa Senhora da Piedade  
Após troca do chassi da tela Imaculada Conceição.  
(foto 17)  
Imagem: Vitória Moraes – 28/11/2025

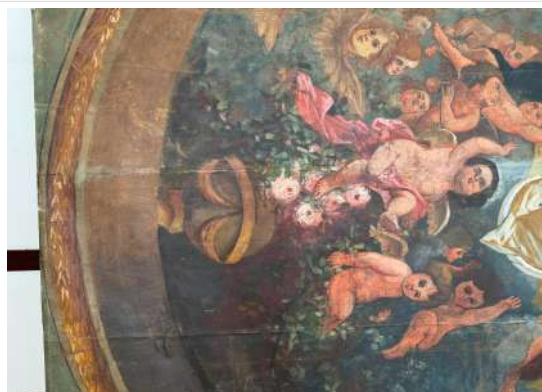
Pará de Minas  
Telas da Antiga Matriz de Nossa Senhora da Piedade  
Detalhe da borda da tela Imaculada Conceição após troca do  
chassi.  
(foto 18)  
Imagem: Vitória Moraes – 28/11/2025

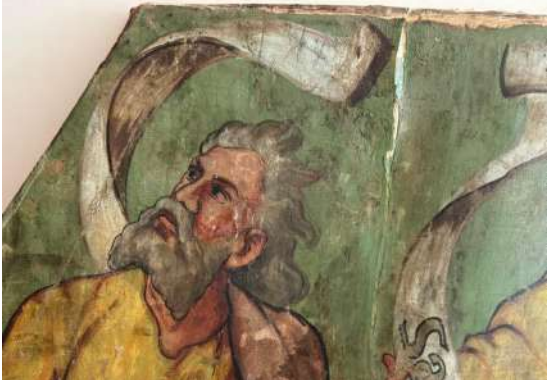
A pintura apresenta sujidades generalizadas, desprendimentos pontuais da camada pictórica, craquelês e descolamento da Tela original que foi reentelada. Apresenta rasgos pontuais e furos na Tela original. A tela do reentelamento apresenta furos pontuais na porção posterior e as bordas direita e esquerda estão se soltando parcialmente do chassi, acentuadamente na borda inferior. Início do desprendimento da borda superior. Nas extremidades nota-se espessa camada de cera. Os pregos usados na fixação da tela reentelada estão oxidados. O chassi apresenta respingos de tinta e ataque evidente de insetos xilófagos. Feita a aplicação de cupinicida.

| <p>Pará de Minas<br/> Telas da Antiga Matriz de Nossa Senhora da Piedade<br/> Detalhe exibindo craquelês, desprendimentos rasgo no tecido.<br/> (foto 20)<br/> Imagem: Vitória Moraes – 28/11/2025</p> | <p>Pará de Minas<br/> Telas da Antiga Matriz de Nossa Senhora da Piedade<br/> descolamento da tela no chassi e perda do material.<br/> (foto 21)<br/> Imagem: Vitória Moraes – 28/11/2025</p> |

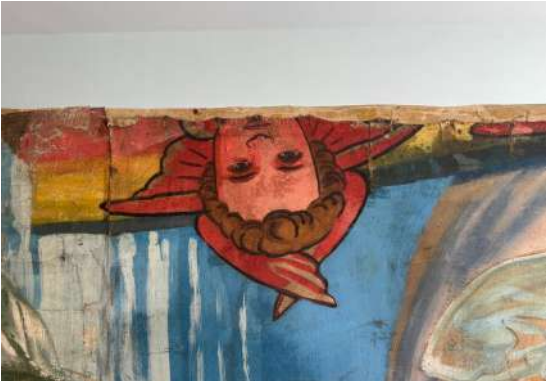
| <p>Pará de Minas<br/> Telas da Antiga Matriz de Nossa Senhora da Piedade<br/> Remoção de sujidades sendo feita em uma das telas.<br/> (foto 22)<br/> Imagem: Vitória Moraes – 28/11/2025</p> | <p>Pará de Minas<br/> Telas da Antiga Matriz de Nossa Senhora da Piedade<br/> Craquelês, desprendimento de camada pictórica, descolamento da tela no chassi e perda de material.<br/> (foto 23)<br/> Imagem: Vitória Moraes – 28/11/2025</p> |

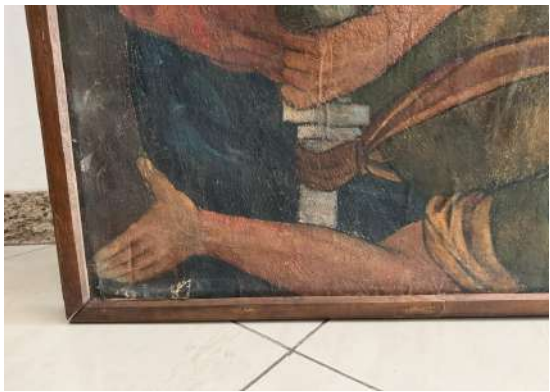
| <p>Pará de Minas<br/> Telas da Antiga Matriz de Nossa Senhora da Piedade<br/> Detalhe exibindo o conserto de parte do chassi, anteriormente quebrado, de uma das telas.<br/> (foto 24)<br/> Imagem: Vitória Moraes – 28/11/2025</p> | <p>Pará de Minas<br/> Telas da Antiga Matriz de Nossa Senhora da Piedade<br/> Craquelês e marcas sobre a pintura.<br/> (foto 25)<br/> Imagem: Vitória Moraes – 28/11/2025</p> |

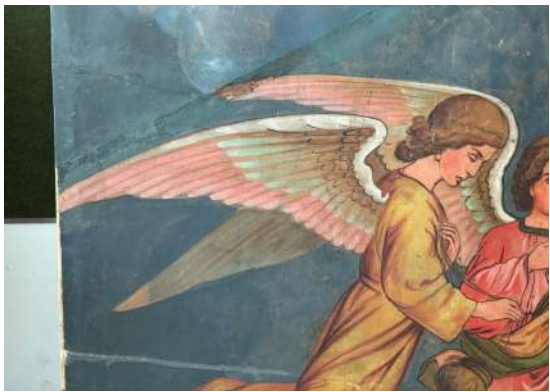
A pintura apresenta sujidades generalizadas, desprendimentos pontuais da camada pictórica e craquelês. Apresenta rasgos pontuais no suporte original, como na porção inferior direita junto à moldura. Nos locais onde há junção de pedaços de tela original, percebe-se um grande acúmulo de tinta. Em locais onde houve perda de suporte há uma pintura seguindo os mesmos padrões feita na tela utilizada para o reentelamento. Borda inferior direita desprendendo-se do reentelamento.

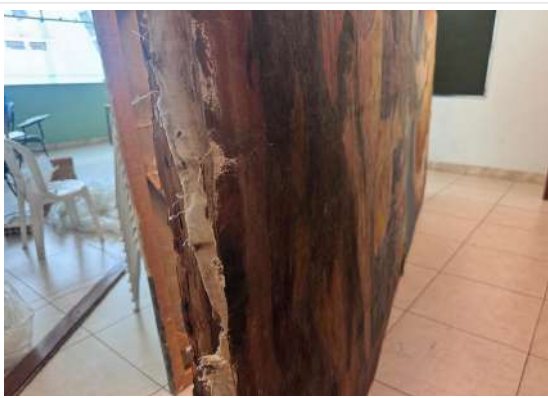
| <p>Pará de Minas<br/> Telas da Antiga Matriz de Nossa Senhora da Piedade<br/> Tela com sinais do mau acondicionamento resultou em desprendimento da moldura, rasgos no tecido e craquelamento da pintura.<br/> (foto 26)<br/> Imagem: Vitória Moraes – 28/11/2025</p> |

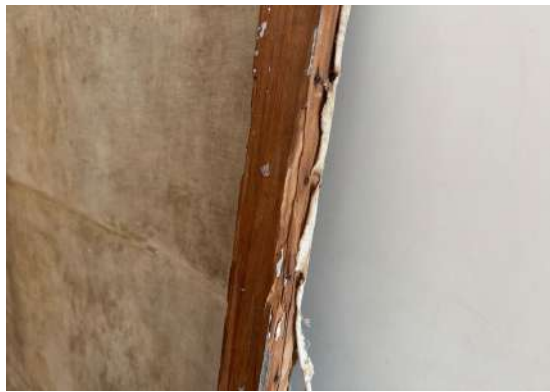
A pintura apresenta sujidades generalizadas, desprendimentos pontuais da camada pictórica, craquelês e respingos de tinta branca na frente e no reverso. Algumas perdas de camada pictórica foram reintegradas sem manter a ideia do desenho original, principalmente do lado direito, perdendo muito da informação visual. Nos locais onde há junção de pedaços de Tela original, percebe-se um grande acúmulo de tinta e a emenda é acompanhada por pontos como uma costura. Existem pontos em que a tela original não envolve o chassi por completo ficando a emenda do reentelamento aparente na porção frontal, principalmente na lateral esquerda e na porção superior. Observam-se pedaços de jornal colados em vários pontos das extremidades, devido ao reentelamento, assim como um grande acúmulo de cera no reverso. Alguns pontos estão soltos do chassi, principalmente na lateral direita e na esquerda inferior e ainda na borda inferior, devido ao desgaste causado pela ferrugem dos pregos metálicos usados na fixação da tela no chassi. Há um orifício de prego no centro da borda inferior. Há infestação evidente de insetos xilófagos no chassi, principalmente nos quatro cantos dele, na trave inferior e nas traves centrais superiores. Foi feita a aplicação de cupinicida.

| <p style="text-align: center;">Pará de Minas</p> <p>Telas da Antiga Matriz de Nossa Senhora da Piedade</p> <p>Chassi apresenta severo ataque de insetos xilófagos, causando perda de material e a tela desprende-se do mesmo.</p> <p style="text-align: center;">(foto 27)</p> <p style="text-align: center;">Imagem: Vitória Moraes – 28/11/2025</p> | <p style="text-align: center;">Pará de Minas</p> <p>Telas da Antiga Matriz de Nossa Senhora da Piedade</p> <p>Craquelês, sujidades generalizadas, marcas sobre a pintura e furos.</p> <p style="text-align: center;">(foto 28)</p> <p style="text-align: center;">Imagem: Vitória Moraes – 28/11/2025</p> |

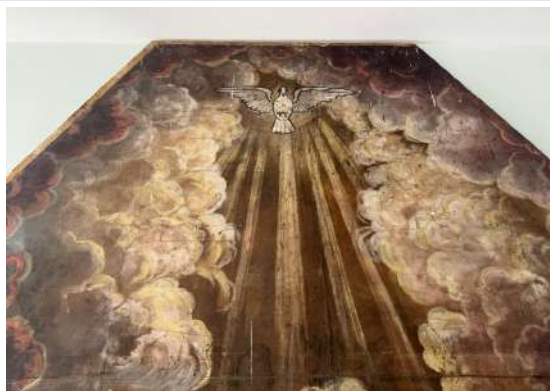
A pintura apresenta sujidades generalizadas, manchas provavelmente de umidade, no centro e parte superior. Há desprendimentos pontuais da camada pictórica, craquelês e descolamento igualmente pontuais do suporte original que foi reentelado. A tela original possui alguns furos que atravessam também o reentelamento que está fragilizado nas extremidades pelos pregos oxidados usados nesse processo. Existem muitas emendas aparentes na porção posterior da tela. Nas extremidades nota-se espessa camada de cera e pedaços de jornais usados no reentelamento. A borda inferior esquerda apresenta desprendimento do chassi e rasgos. Há respingos de tinta branca na pintura em vários locais, desde a borda superior. O chassi apresenta respingos de tinta e pintura branca especificamente nas traves menores.

Pará de Minas  
Telas da Antiga Matriz de Nossa Senhora da Piedade  
Descolamento da tela original, sujidades, manchas de tinta  
craquelês e furos.  
(foto 30)  
Imagem: Vitória Moraes – 28/11/2025

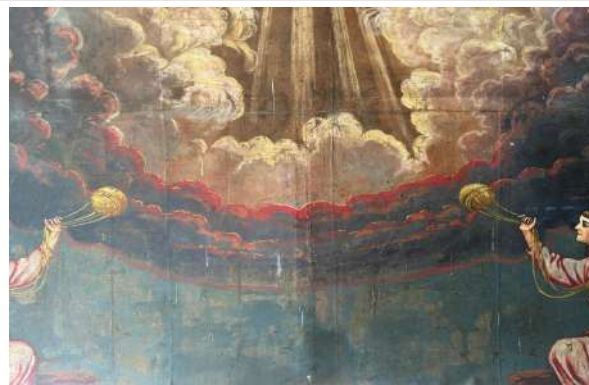
Pará de Minas  
Telas da Antiga Matriz de Nossa Senhora da Piedade  
Furos atravessando tela original e reentelamento, craquelês,  
manchas de tinta branca e perdas.  
(foto 31)  
Imagem: Vitória Moraes – 28/11/2025

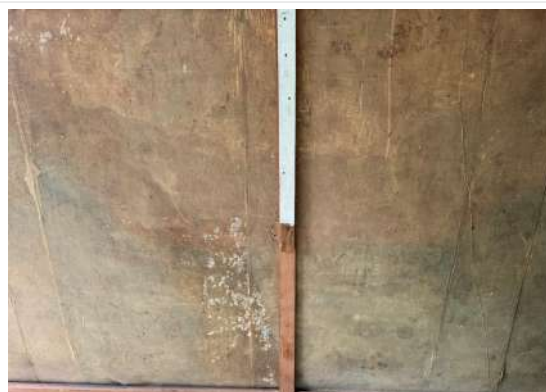
Pará de Minas  
Telas da Antiga Matriz de Nossa Senhora da Piedade  
Chassi em bom estado, exibe manchas de tinta branca, e é  
possível observar fungos aparentes sobre a tela.  
(foto 32)  
Imagem: Vitória Moraes – 28/11/2025

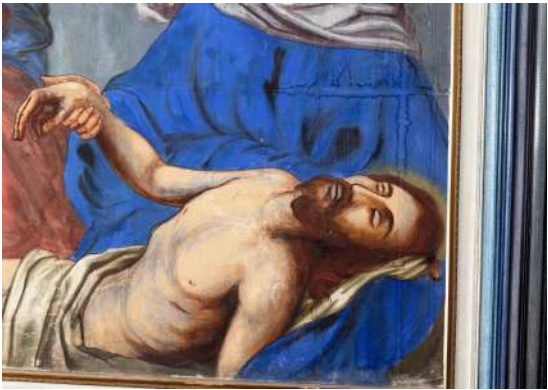
A pintura apresenta pouca perda de policromia, concentrada na região superior central e na borda inferior. Existem manchas causadas provavelmente por água, evidenciadas na porção direita da Tela. A pintura passou por um processo de reentelamento e repintura. Existe uma emenda do reentelamento centralizada na posição horizontal visível pelo reverso. A moldura está em bom estado de conservação. Início de ataques de insetos xilófagos no chassi, mais evidenciado na lateral esquerda, nos cantos inferior esquerdo e direito, no canto superior direito, na lateral esquerda e na trave superior à esquerda. Foi retirada a fita adesiva do reverso que recobria a junção do chassi com a moldura e aplicado cupinicida no chassi.

| <p>Pará de Minas<br/>Telas da Antiga Matriz de Nossa Senhora da Piedade<br/>Descolamento da tela original, sujidades, craquelês e manchas d'água.<br/>(foto 33)<br/>Imagem: Vitória Moraes – 30/09/2025</p> | <p>Pará de Minas<br/>Telas da Antiga Matriz de Nossa Senhora da Piedade<br/>Perda de camada pictórica na base inferior e perca do material em madeira que envolve a tela.<br/>(foto 34)<br/>Imagem: Vitória Moraes – 30/09/2025</p> |

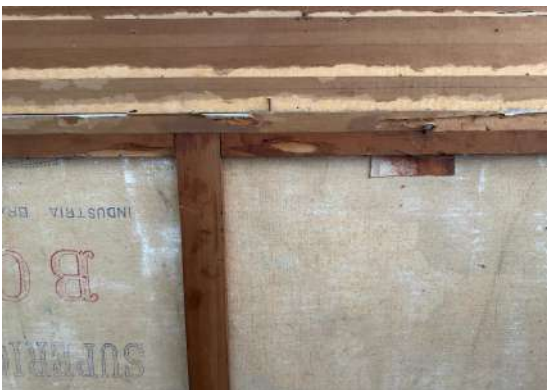
| <p>Pará de Minas<br/>Telas da Antiga Matriz de Nossa Senhora da Piedade<br/>Chassi sob ataque de insetos xilófagos, ocasionando perca do seu material.<br/>(foto 35)<br/>Imagem: Vitória Moraes – 30/09/2025</p> | <p>Pará de Minas<br/>Telas da Antiga Matriz de Nossa Senhora da Piedade<br/>Chassi apresenta descolamento posterior.<br/>(foto 36)<br/>Imagem: Vitória Moraes – 30/09/2025</p> |

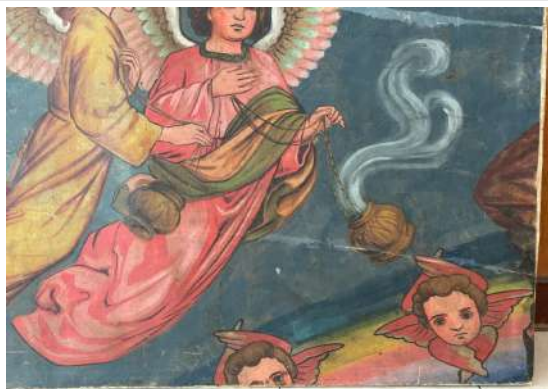
A pintura apresenta sujidades generalizadas, desprendimento da camada pictórica em vários locais e craquelês. Apresenta resquícios de jornal e cera sobre a tela original, principalmente nas laterais, devido ao reentelamento. Há respingos de tinta branca sobre a tela. Os pregos usados para a fixação da tela no chassi estão oxidados e algumas partes dela estão se soltando do mesmo, com maior evidência na lateral direita e na borda inferior. Tramas do tecido da tela rompidas na borda inferior. O chassi apresenta ataque evidente de insetos xilófagos, principalmente na trave superior e nas laterais.

Pará de Minas  
Telas da Antiga Matriz de Nossa Senhora da Piedade  
Sujidades generalizadas, manchas, desprendimento da camada  
pictórica e craquelês.  
(foto 37)  
Imagem: Vitória Moraes – 28/11/2025

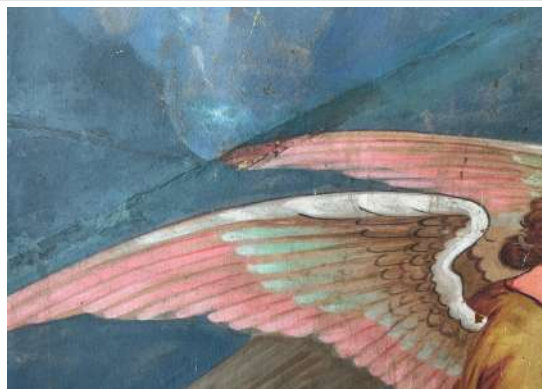
Pará de Minas  
Telas da Antiga Matriz de Nossa Senhora da Piedade  
Craquelês, perda de policromia e pontos com oxidação.  
(foto 38)  
Imagem: Vitória Moraes – 28/11/2025

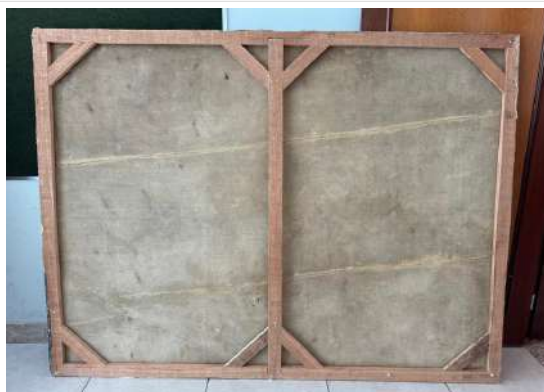
Pará de Minas  
Telas da Antiga Matriz de Nossa Senhora da Piedade  
Vista do chassi trocado recentemente por estar sob ataque de  
insetos xilófagos.  
(foto 39)  
Imagem: Vitória Moraes – 28/11/2025

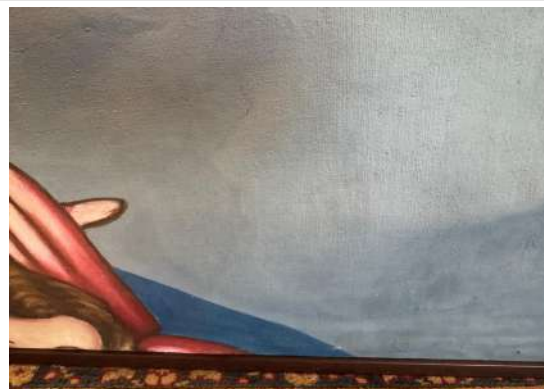
A tela encontra-se higienizada e exposta em sala cuja temática é a religião. Está afastada da parede com placas de isopor para evitar a umidade. Há desprendimento da camada pictórica em pequenos pontos esparsos da borda inferior direita. A limpeza é feita periodicamente pela entidade que a guarda e conserva.

Pará de Minas  
Telas da Antiga Matriz de Nossa Senhora da Piedade  
Detalhe do canto inferior direita, desprendimento da camada  
pictórica em pequenos pontos esparsos.  
(foto 41)  
Imagem: Vitória Moraes – 28/11/2025

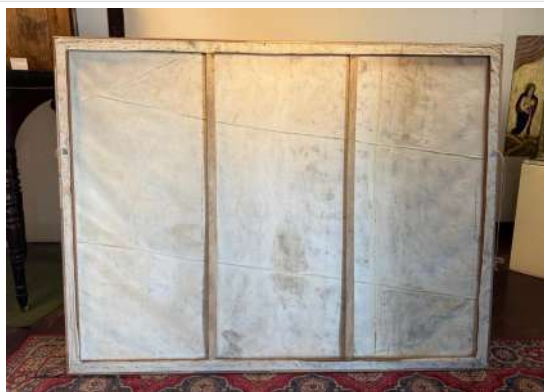
Pará de Minas  
Telas da Antiga Matriz de Nossa Senhora da Piedade  
Chassi bem conservado, o reentelamento exibe algumas  
manchas.  
(foto 42)  
Imagem: Vitória Moraes – 28/11/2025

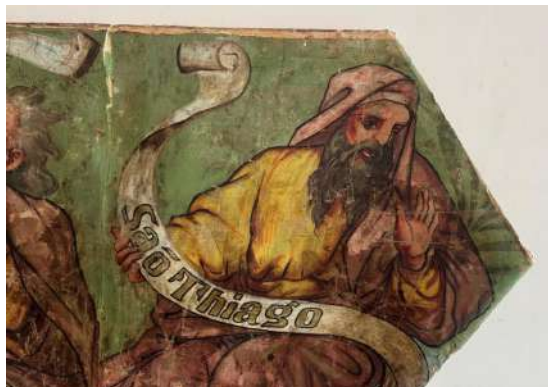
Sujidades generalizadas. A porção frontal da pintura apresenta perdas de policromia em pontos variados, principalmente na região em contato com o chassi por este não possuir chanfro. Há respingos de tinta branca em pontos variados e marcas de ferrugem nas laterais causadas pelos grampos e pregos enferrujados que prendem a tela ao chassi. A pintura foi reentelada e, por causa desse processo, existem pedaços de jornal ainda colados na tela. Há uma emenda latitudinal na parte central, provavelmente feita no processo de reentelamento para juntar as duas imagens que eram expostas separadamente na Antiga Matriz Nossa Senhora da Piedade. Bordas superior e inferior estão carcomidas pelos insetos xilófagos, acentuadamente na borda direita superior e inferior. Parte da lateral direita está soltando-se do chassi, assim como parte da borda inferior. O chassi está fragilizado devido ao ataque evidente de insetos xilófagos. Foi feita a aplicação de cupinicida.

Pará de Minas  
Telas da Antiga Matriz de Nossa Senhora da Piedade  
Sujidades generalizadas, desprendimento da camada pictórica e craquelês.  
(foto 43)  
Imagem: Vitória Moraes – 28/11/2025

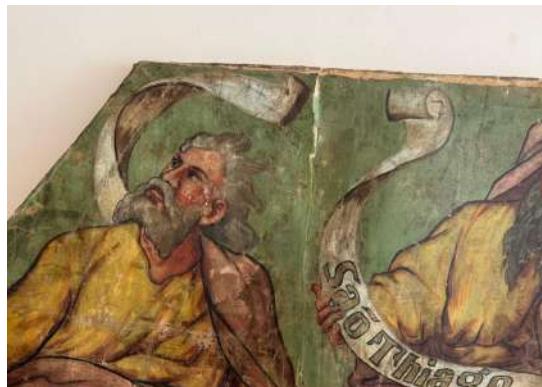
Pará de Minas  
Telas da Antiga Matriz de Nossa Senhora da Piedade  
Perda de policromia nas regiões em contato com chassi e jornais colados à Tela.  
(foto 44)  
Imagem: Vitória Moraes – 28/11/2025

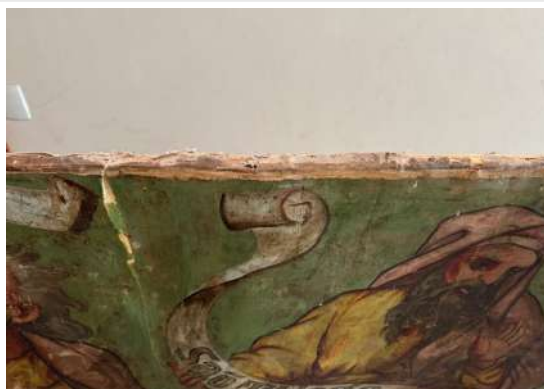
Pará de Minas  
Telas da Antiga Matriz de Nossa Senhora da Piedade  
Chassi sob ataque de insetos xilófagos e fracionando-se da base desprendendo-se.  
(foto 45)  
Imagem: Vitória Moraes – 28/11/2025

Inicialmente foram trocados os chassis de duas das sete telas, “São Jacob e São Philipp” e “Apóstolos São João e São Thiago e Anjos com Incensórios”. Os chassis estavam danificados e a telas soltas, conforme os relatórios anteriores. Ao longo do próximo ano, serão trocados os outros chassis que também se encontram danificados.

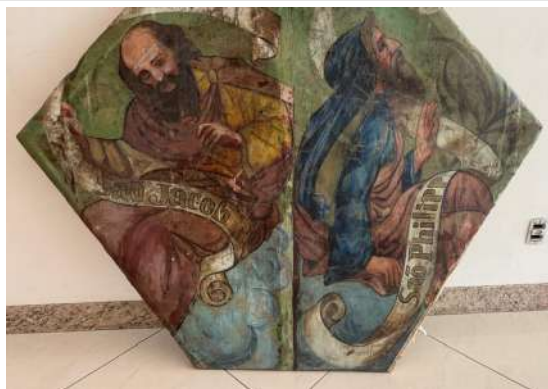
A pintura apresenta-se com sujidades generalizadas. A porção frontal da pintura apresenta perdas de policromia em pontos variados, principalmente na testa de São Jacob e na região em contato com o chassi por este não possuir chanfro. Existem respingos de tinta branca em pontos variados e marcas de ferrugem nas laterais causadas pelos grampos e pregos enferrujados que prendem a tela ao chassi. A pintura foi reentelada e por causa desse processo existem pedaços de jornal ainda colados na mesma. A Tela apresenta uma emenda latitudinal na parte central provavelmente feita no processo de reentelamento para juntar as duas imagens que eram expostas separadamente na Antiga Matriz Nossa Senhora da Piedade. Lateral direita e borda inferior estão soltas do chassi. A extremidade inferior esquerda da tela também está solta do chassi. Chassi fragilizado devido ao ataque evidente de insetos xilófagos. Foi feita a aplicação de cupinicida.

Pará de Minas  
Telas da Antiga Matriz de Nossa Senhora da Piedade  
Sujidades generalizadas, desprendimento da camada pictórica e craquelês.  
(foto 46)  
Imagem: Vitória Moraes – 28/11/2025

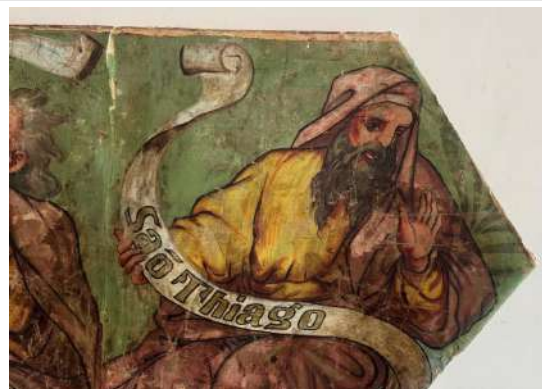
Pará de Minas  
Telas da Antiga Matriz de Nossa Senhora da Piedade  
Perda de policromia, craquelês e sujidades generalizadas.  
(foto 47)  
Imagem: Vitória Moraes – 28/11/2025

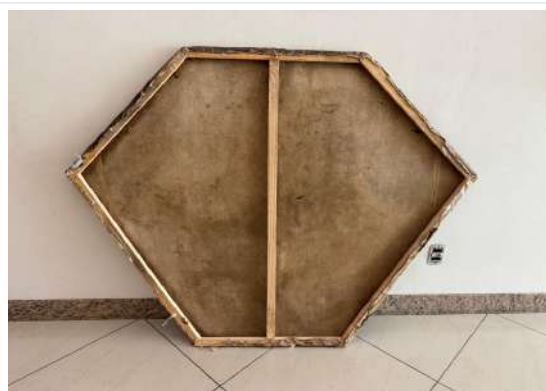
Pará de Minas  
Telas da Antiga Matriz de Nossa Senhora da Piedade  
Chassi apresentando alguns pontos de perda de material.  
(foto 48)  
Imagem: Vitória Moraes – 28/11/2025

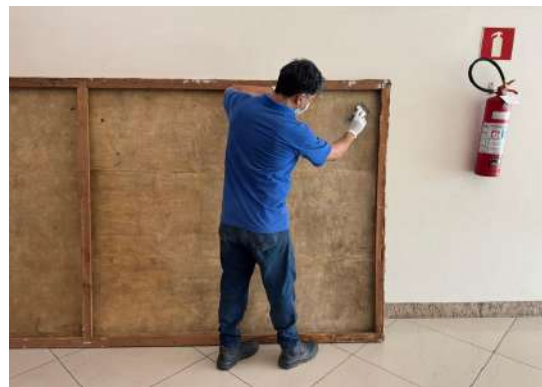
Pará de Minas  
Processo de limpeza da proliferação de insetos xilofagos nos  
chassis das telas na Antiga Igreja Matriz.  
(foto 60)  
Imagem: Vitória Moraes – 28/11/2025

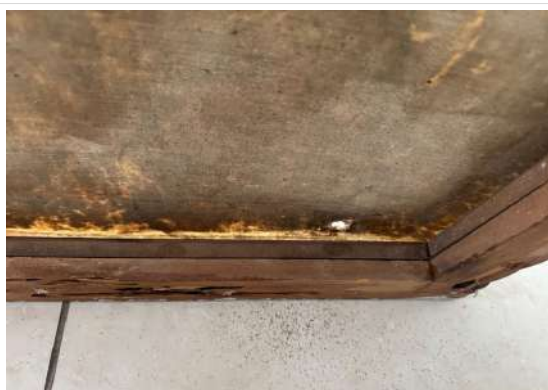
Pará de Minas  
Detalhe das danificações em um dos antigos chassis. A tela se  
encontra infestada de insetos xilofagos., causando perda de  
material.  
(foto 61)  
Imagem: Vitória Moraes – 28/11/2025

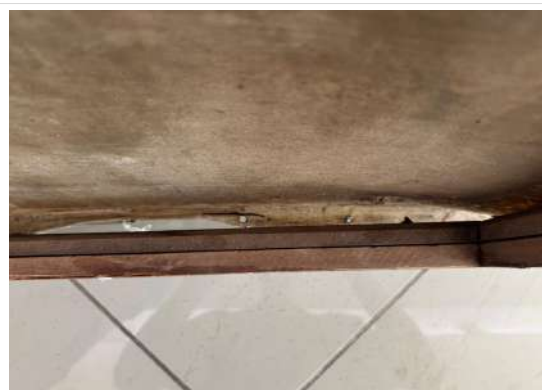
Pará de Minas  
Desprendimento parcial de uma das telas do chassis, causados  
pelo retalhamento de tecido e perda de material.  
(foto 62)  
Imagem: Vitória Moraes – 28/11/2025
