Prefeitura Municipal de Pará de Minas/MG

QUADRO III
LAUDOS TÉCNICOS DE ESTADO DE CONSERVAÇÃO

Exercício 2015

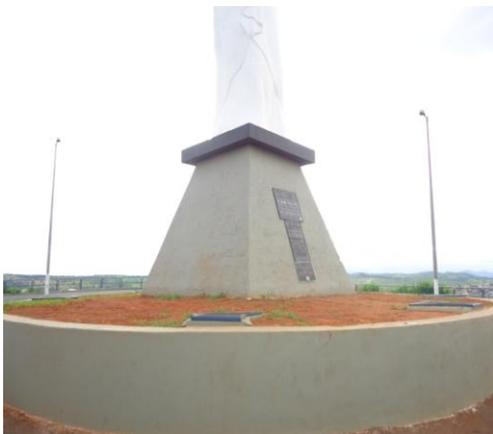
ELEMENTOS INTEGRADOS EXTERNOS	ESTADO DE CONSERVAÇÃO		
	BOM	REGULAR	RUIM, NECESSITANDO INTERVENÇÃO
ALVENARIA (Base)	100%	-	-
CORAÇÃO METÁLICO	100%	-	-
ESCADA	90%	10%	-
GRAMADO (Base)	-	50%	50%
PLACAS (Homenagem 1970, tombamento 2003)	100%	-	-
DANOS VERIFICADOS	O gramado foi retirado.

Pará de Minas-Cristo Redentor
Base e jardim (foto 06)
Imagem: Isabel Garcia-01/11/2013

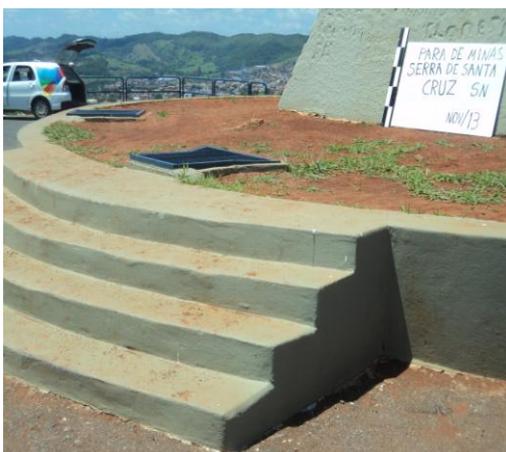
Pará de Minas-Cristo Redentor
Escada (foto 08)
Imagem: Isabel Garcia-01/11/2013

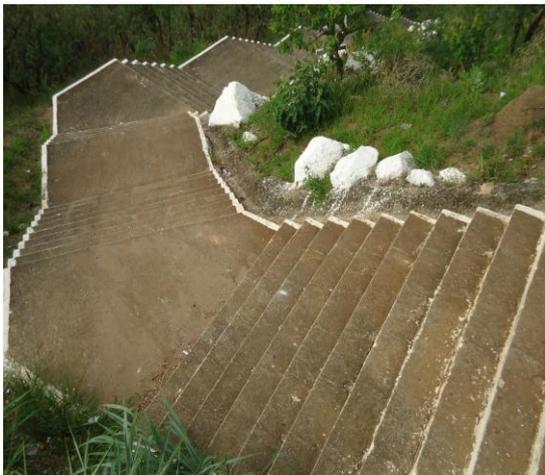
AGENCIAMENTO EXTERNO	ESTADO DE CONSERVAÇÃO		
	BOM	REGULAR	RUIM, NECESSITANDO INTERVENÇÃO
ACESSO (escada)	80%	10%	10%
ACESSO (estrada)	100%	-	-
GUARDA-CORPO (metálico)	100%	-	-
PISO ASFÁLTICO	90%	-	10%
DANOS VERIFICADOS	O acesso pela escada sem guarda-corpo e corrimão o que torna o acesso inseguro. A pavimentação em asfalto ao redor do cristo apresenta buracos e alguns pontos de desgaste.

Pará de Minas-Cristo Redentor
Acesso por escada (foto 10)
Imagem: Isabel Garcia-01/11/2013

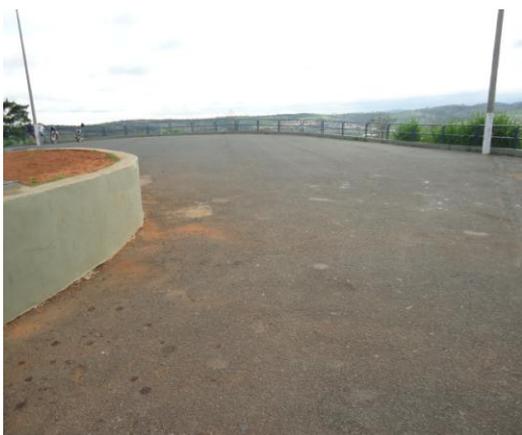
Pará de Minas-Cristo Redentor
Pavimentação asfáltica ao redor (foto 12)
Imagem: Isabel Garcia-01/11/2013

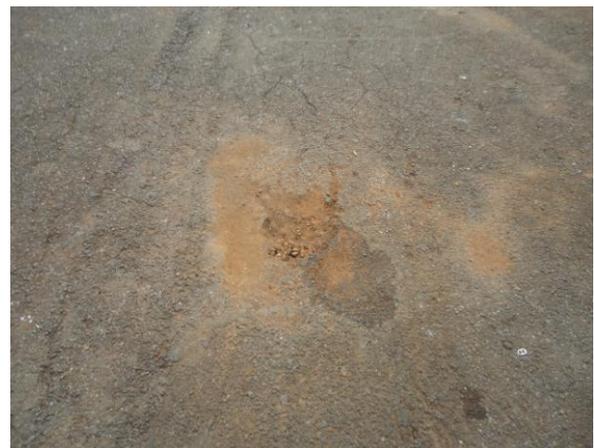
Pará de Minas-Cristo Redentor
Buraco na pavimentação (foto 13)
Imagem: Isabel Garcia-01/11/2013

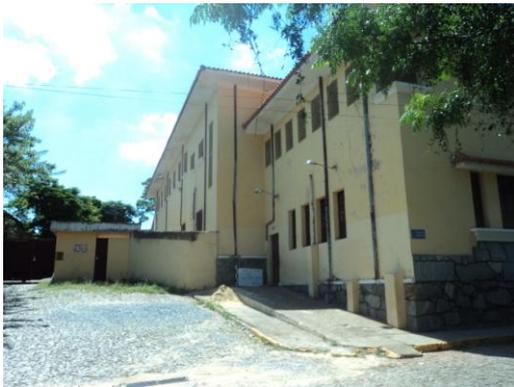
ESTRUTURA	ESTADO DE CONSERVAÇÃO		
	BOM	REGULAR	RUIM, NECESSITANDO INTERVENÇÃO
CONCRETO ARMADO (Pilares e Vigas)	60%	30%	10%
DANOS VERIFICADOS	Verificadas manchas escuras e mofo na estrutura e desenvolvimento de arbusto no baldrame

Pará de Minas – E. E. Fernando Otávio
Fachada lateral esquerda (foto 02)
Imagem: Isabel Garcia-01/11/2013

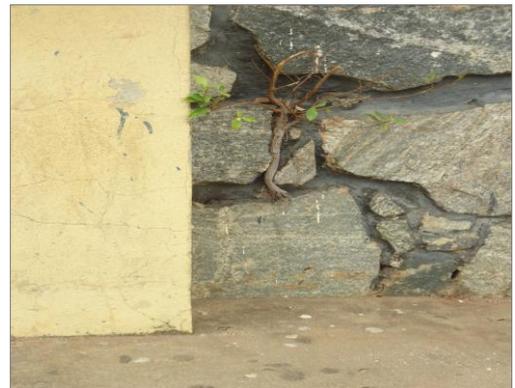
Pará de Minas – E. E. Fernando Otávio
Arbusto no baldrame (foto 03)
Imagem: Isabel Garcia-01/11/2013

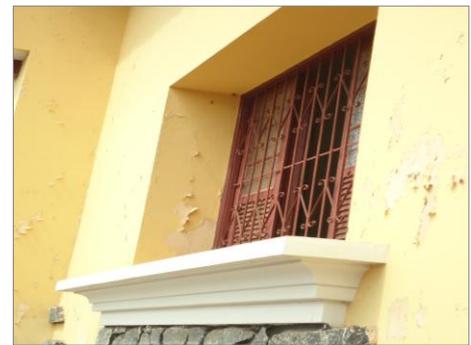
VÃOS E VEDAÇÕES	ESTADO DE CONSERVAÇÃO ²⁹		
	BOM	REGULAR	RUIM, NECESSITANDO INTERVENÇÃO
JANELAS (madeira e vidro)	60%	40%	-
JANELAS (metal e vidro)	95%	5%	-
PORTAS (metal e vidro)	90%	10%	-
GRADE METÁLICA (protegendo bandeiras e folhas de vidro)	95%	5%	-
FERRAGENS	95%	5%	-
ENQUADRAMENTOS (massas)	70%	30%	-
DANOS VERIFICADOS	Portas, janelas e grades metálicas apresentam alguns pontos de oxidação. Janelas de madeira apresentam ressecamento e descamação da camada pictória.

Pará de Minas – E.E. Fernando Otávio
Enquadramento e grade (foto 15)
Imagem: Isabel Garcia-01/11/2013

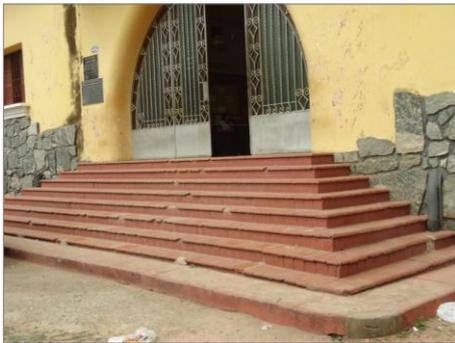
FORROS	ESTADO DE CONSERVAÇÃO		
	BOM	REGULAR	RUIM, NECESSITANDO INTERVENÇÃO
NÃO SE APLICA	-	-	-
ELEMENTOS INTEGRADOS EXTERNOS	ESTADO DE CONSERVAÇÃO		
	BOM	REGULAR	RUIM, NECESSITANDO INTERVENÇÃO
ESCADA (Cerâmica)	70%	5%	25%
BALCÃO / SACADA	80%	20%	-
PORTADA	80%	20%	-
MURO	70%	30%	-
GUARDA-CORPO	80%	20%	-
DANOS VERIFICADOS	A escada externa de acesso frontal em cerâmica apresenta partes quebradas. Muro, varanda, portada com perda de material em alguns pontos e manchas de umidade. O guarda-corpo apresenta descolamento da pintura e pontos de oxidação.

Fernando Otávio
Escada (foto 18)

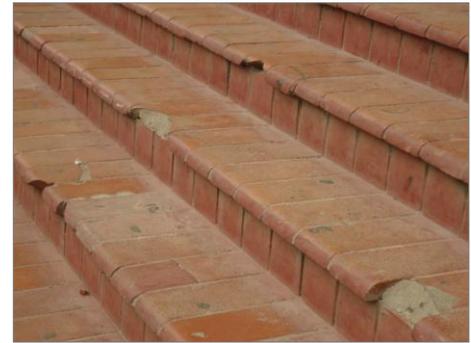
Pará de Minas – E.E. Fernando Otávio
Detalhe da cerâmica com perda de material (foto 19)

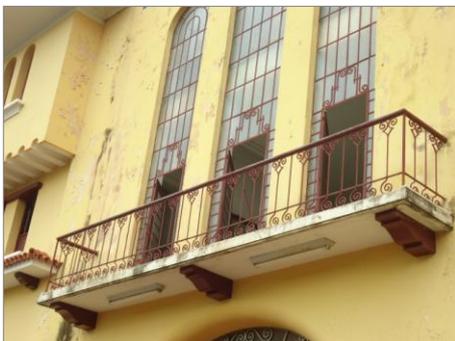
Pará de Minas – E.E. Fernando Otávio
Sacada (foto 20)

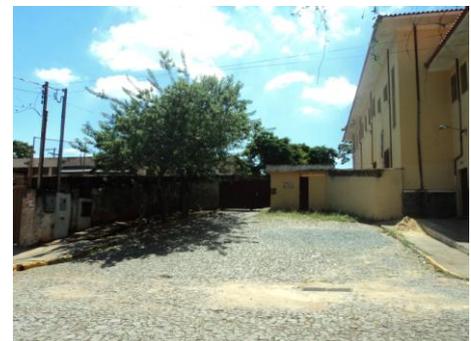
Pará de Minas – E.E. Fernando Otávio
Muro (foto 21)

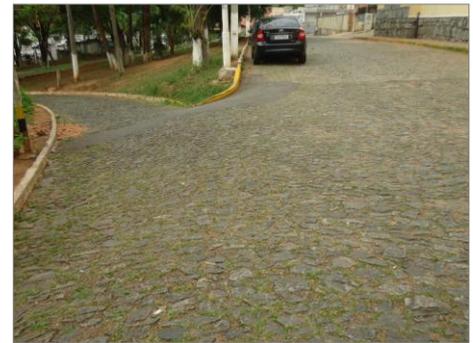
AGENCIAMENTO EXTERNO	ESTADO DE CONSERVAÇÃO		
	BOM	REGULAR	RUIM, NECESSITANDO INTERVENÇÃO
JARDIM FRONTAL	85%	15%	-
PISO (pavimentação poliédrica)	80%	20%	-
CALÇADA (cimentada)	80%	20%	-
DANOS VERIFICADOS	Pavimentação poliédrica exibindo partes faltando e remendos feitos com asfalto. Calçada apresentando perda de material em alguns pontos. Jardim com algumas falhas no gramado.

Pará de Minas – E.E. Fernando Otávio
Pavimentação poliédrica e jardim (foto 23)
Imagem: Isabel Garcia-01/11/2013

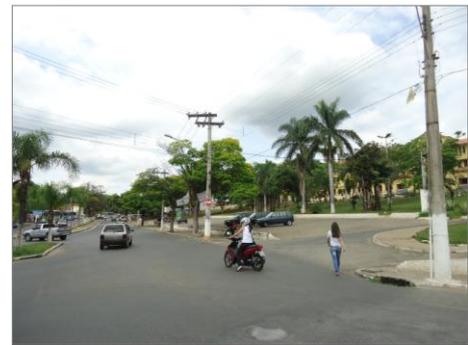
Pará de Minas – E.E. Fernando Otávio
Vista da Avenida Presidente Vargas (foto 25)
Imagem: Isabel Garcia-01/11/2013

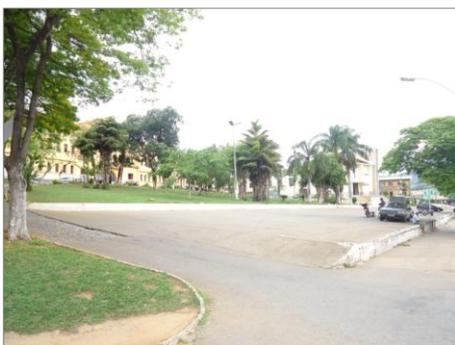
Pará de Minas-E.E. Fernando Otávio
Vista da Praça Frei Concórdio(foto 26)
Imagem: Isabel Garcia-01/11/2013

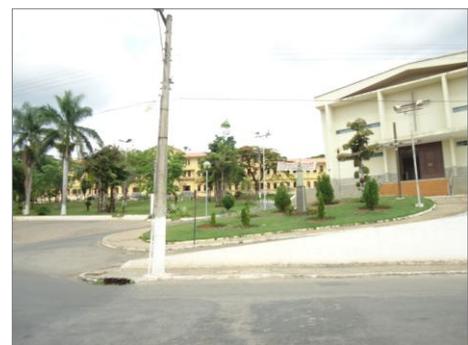
Pará de Minas – E.E. Fernando Otávio
Vista da Rua Manoel de Souza ao lado da igreja São Francisco (foto 27)
Imagem: Isabel Garcia-01/11/2013

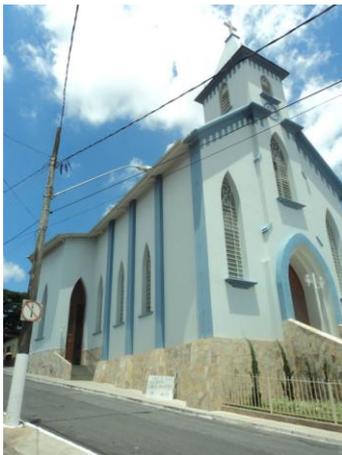
Pará de Minas-Igreja N. S. das Graças
Fachada lateral esquerda (foto 02)
Imagem: Isabel Garcia-01/11/2013

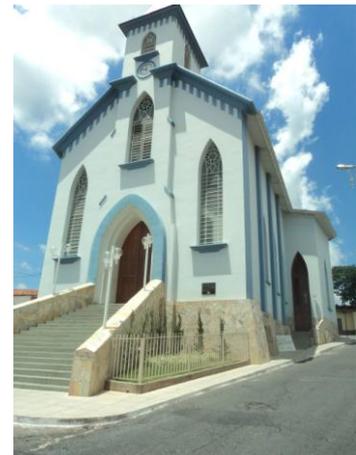
Pará de Minas-Igreja N. S. das Graças
Fachada lateral direita com destaque para alvenaria
(foto 03)
Imagem: Isabel Garcia-01/11/2013

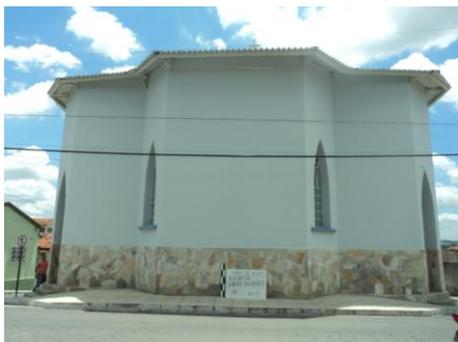
Pará de Minas-Igreja N. S. das Graças
Fachada dos fundos (foto 04)
Imagem: Isabel Garcia-01/11/2013

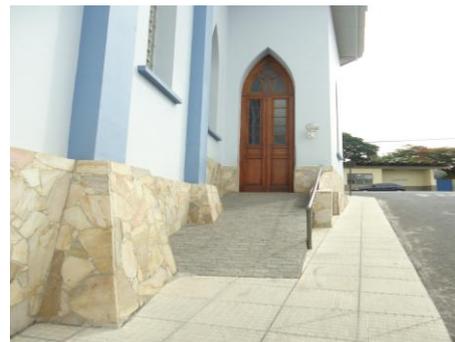
ESTRUTURA	ESTADO DE CONSERVAÇÃO		
	BOM	REGULAR	RUIM, NECESSITANDO INTERVENÇÃO
PILARES E VIGAS EM CONCRETO	100%	-	-
DANOS VERIFICADOS	Nenhum dano aparente verificado.

Pará de Minas-Igreja N. S. das Graças
Detalhe da estrutura (foto 05)
Imagem: Isabel Garcia-01/11/2013

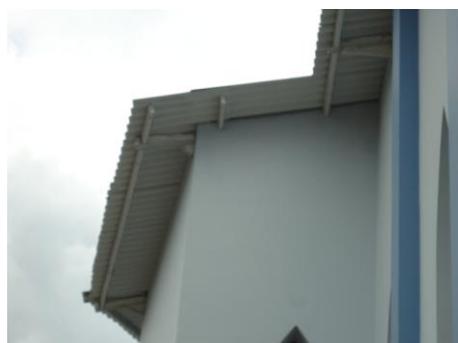
COBERTURA	ESTADO DE CONSERVAÇÃO		
	BOM	REGULAR	RUIM, NECESSITANDO INTERVENÇÃO
BEIRAL	100%	-	-
CALHAS, RUFOS E CONDUTORES	100%	-	-
ESTRUTURA (madeira)	100%	-	-
TELHAS EM AMIANTO Obs. As telhas originais eram em amianto	100%	-	-
COROAMENTO (platibanda)	100%	-	-
DANOS VERIFICADOS	Nenhum dano aparente verificado

Pará de Minas-Igreja N. S. das Graças
Vista do beiral e telhas (foto 06)
Imagem: Isabel Garcia-01/11/2013

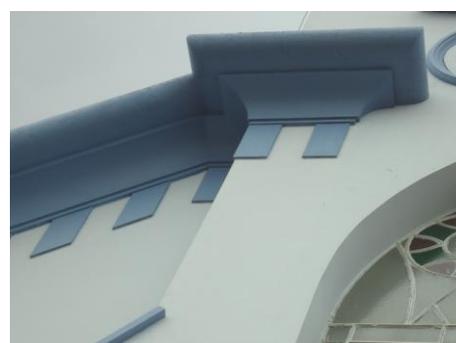
Pará de Minas-Igreja N. S. das Graças
Vista platibanda (foto 07)
Imagem: Isabel Garcia-01/11/2013

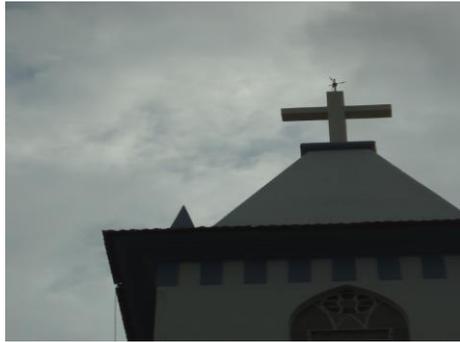
Pará de Minas-Igreja N. S. das Graças
Vista da torre e seu coroamento (foto 08)
Imagem: Isabel Garcia-01/11/2013

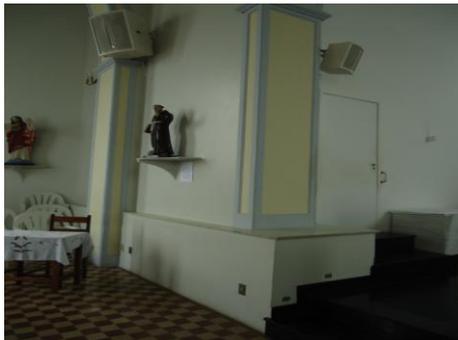
ALVENARIAS	ESTADO DE CONSERVAÇÃO		
	BOM	REGULAR	RUIM, NECESSITANDO INTERVENÇÃO
TIJOLOS	100%	-	-
DANOS VERIFICADOS	Nenhum aparente dano verificado.

Pará de Minas-Igreja N. S. das Graças
Vista da alvenaria interna (foto 09)
Imagem: Isabel Garcia-06/11/2013

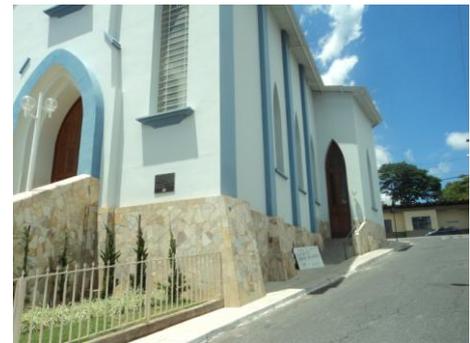
Pará de Minas-Igreja N. S. das Graças
Fachada lateral direita com destaque para alvenaria (foto 30)
Imagem: Isabel Garcia-01/11/2013

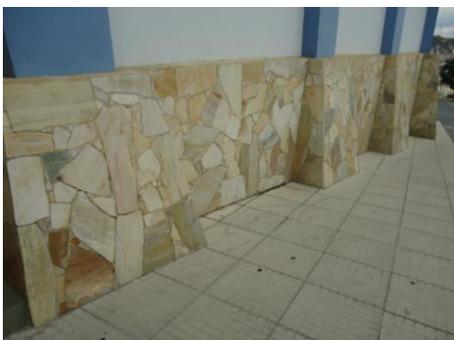
REVESTIMENTO	ESTADO DE CONSERVAÇÃO		
	BOM	REGULAR	RUIM, NECESSITANDO INTERVENÇÃO
PEDRAS (quartzito: exterior)	100%	-	-
PINTURA EXTERNA	100%	-	-
PINTURA INTERNA	100%	-	-
REBOCO	100%	-	-
ELEMENTOS ARTÍSTICOS APLICADOS	100%	-	-
DANOS VERIFICADOS	Nenhum dano verificado.

Pará de Minas - Igreja N. S. das Graças
Revestimento externo em pedra (foto 10)
Imagem: Isabel Garcia-01/11/2013

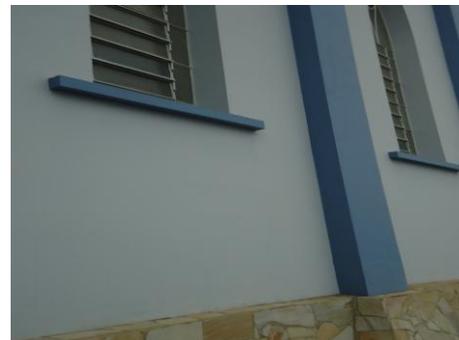
Pará de Minas - Igreja N. S. das Graças
Pintura externa (foto 11)
Imagem: Isabel Garcia-01/11/2013

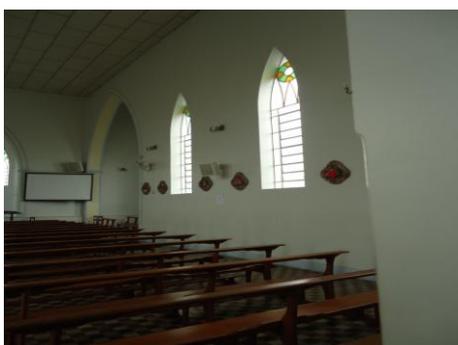
Pará de Minas-Igreja N. S. das Graças
Pintura interna (foto 12)
Imagem: Isabel Garcia-06/11/2013

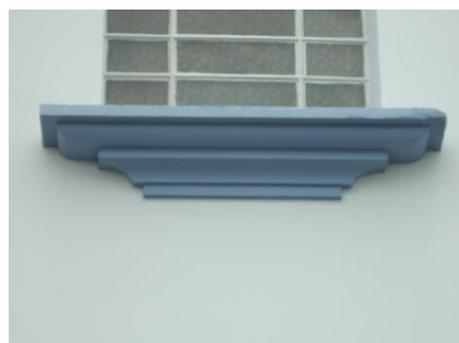
Pará de Minas-Igreja N. S. das Graças
Elemento artístico aplicado externo (foto 13)
Imagem: Isabel Garcia-01/11/2013

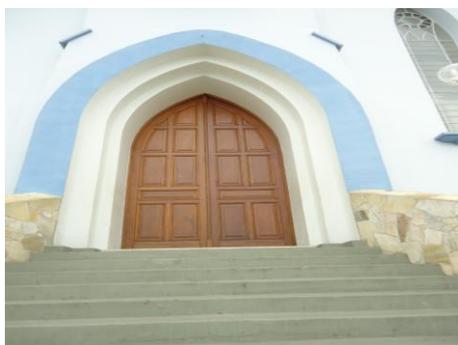
VÃOS E VEDAÇÕES	ESTADO DE CONSERVAÇÃO ²⁹		
	BOM	REGULAR	RUIM, NECESSITANDO INTERVENÇÃO
BANDEIRAS	100%	-	-
JANELAS	100%	-	-
PORTAS	100%	-	-
ENQUADRAMENTO (massa)	100%	-	-
DANOS VERIFICADOS	Nenhum dano aparente verificado.

Pará de Minas-Igreja N. S. das Graças
Porta principal (foto 14)

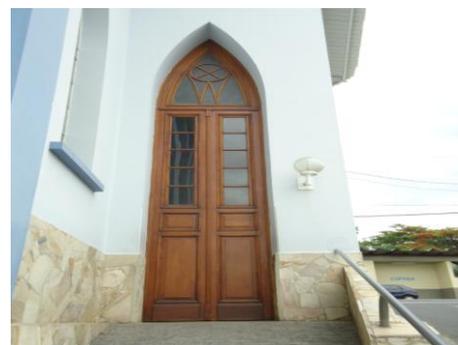
Pará de Minas-Igreja N. S. das Graças
Porta lateral (foto 15)

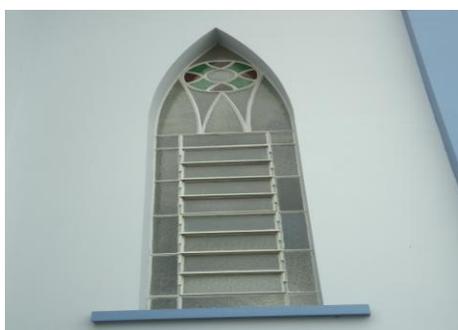
Pará de Minas-Igreja N. S. das Graças
Vista da Janela (foto 16)

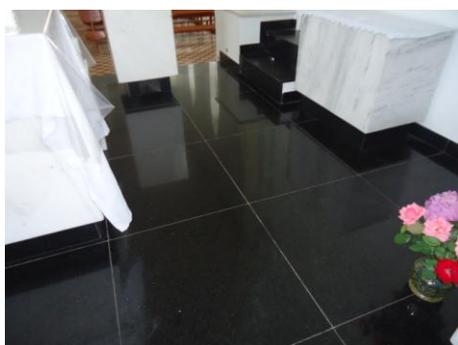
Pará de Minas-Igreja N. S. das Graças
Piso granito interno (foto 17)

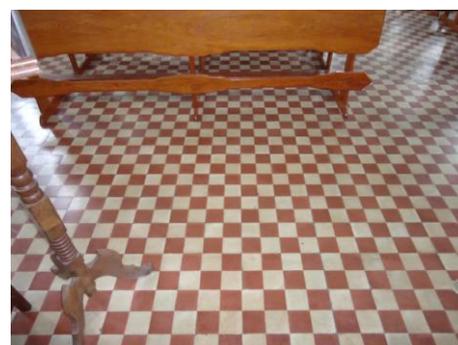
PISOS	ESTADO DE CONSERVAÇÃO		
	BOM	REGULAR	RUIM, NECESSITANDO INTERVENÇÃO
PEDRA (granito interno)	100%	-	-
LADRILHO HIDRÁULICO	95%	5%	-
CERÂMICA	100%	-	-
PEDRA (granito externo)	100%	-	-
PISO DO PASSEIO (Placas pré-fabricadas de cimento)	100%	-	-
DANOS VERIFICADOS	Verificado no ladrilho hidráulico desgaste superficial devido ao uso.

Pará de Minas-Igreja N. S. das Graças
Ladrilho hidráulico (foto 18)

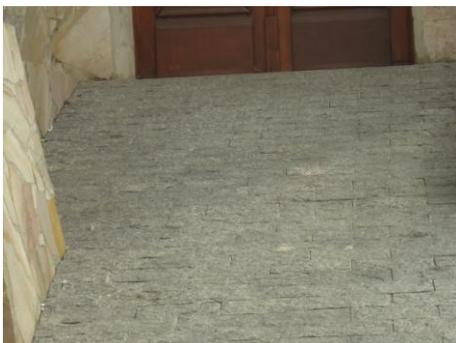
Pará de Minas-Igreja N. S. das Graças
Piso granito externo (foto 19)
Imagem: Isabel Garcia-01/11/2013

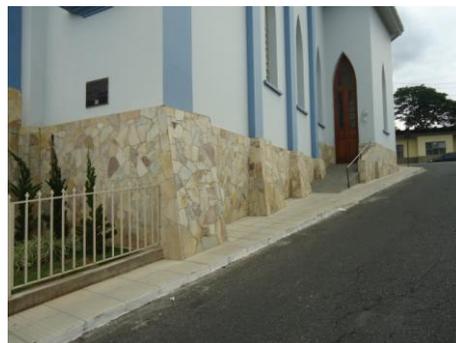
Pará de Minas-Igreja N. S. das Graças
Passeio (foto 20)
Imagem: Isabel Garcia-01/11/2013

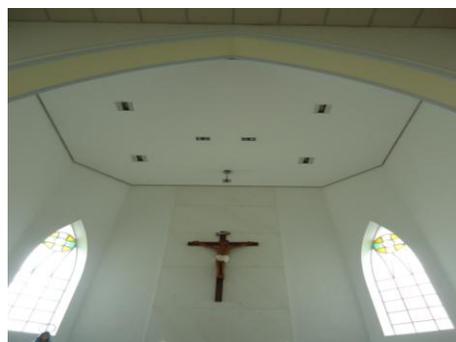
Pará de Minas-Igreja N. S. das Graças
Forro em gesso (foto 22)
Imagem: Isabel Garcia-06/11/2013

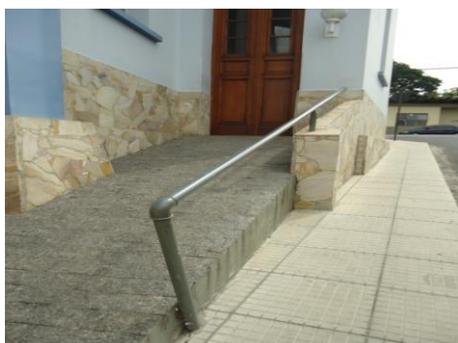
ELEMENTOS INTEGRADOS EXTERNOS	ESTADO DE CONSERVAÇÃO		
	BOM	REGULAR	RUIM, NECESSITANDO INTERVENÇÃO
CRUZEIRO	100%	-	-
ESCADA	100%	-	-
RAMPA	100%	-	-
RELÓGIO	100%	-	-
TORRE	100%	-	-
PORTADA	100%	-	-
DANOS VERIFICADOS	Os elementos integrados externos encontram em bom estado de conservação.

Pará de Minas-Igreja N. S. das Graças
Rampa na lateral direita com guarda-corpo (foto 24)
Imagem: Isabel Garcia-01/11/2013

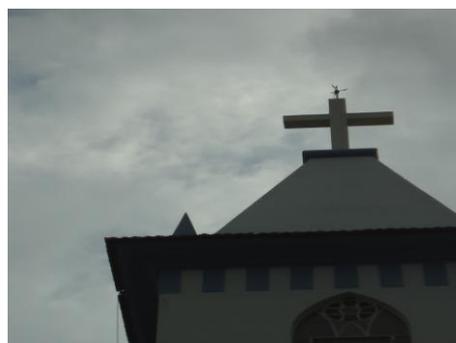
Pará de Minas-Igreja N. S. das Graças
Torre e seu coroamento (foto 08)
Imagem: Isabel Garcia-01/11/2013

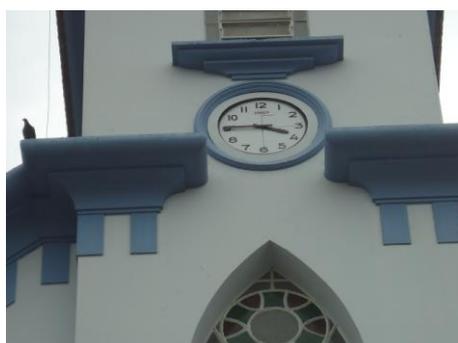
Pará de Minas-Igreja N. S. das Graças
Relógio (foto 25)
Imagem: Isabel Garcia-01/11/2013

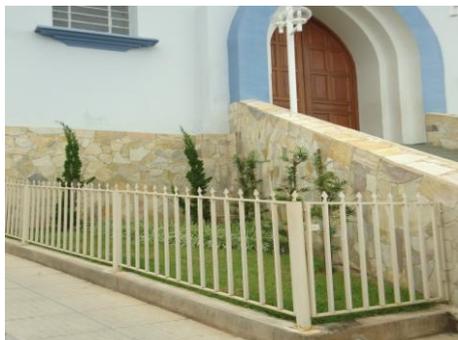
Pará de Minas-Igreja N. S. das Graças
Jardim e poste de iluminação (foto 26)
Imagem: Isabel Garcia-01/11/2013

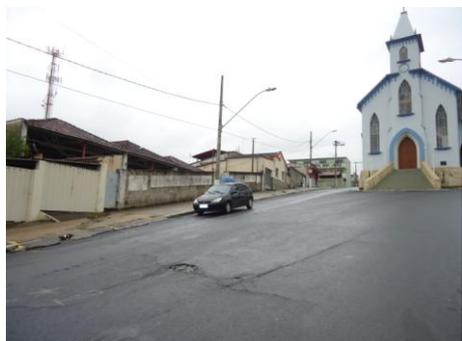
ANÁLISE DO ENTORNO	ESTADO DE CONSERVAÇÃO		
	BOM	REGULAR	RUIM, NECESSITANDO INTERVENÇÃO
BENS IMÓVEIS E ESTRUTURAS DO ENTORNO	80%	15%	5%
EXISTÊNCIA DE INTERVENÇÕES	() SIM (X) NÃO

Pará de Minas-Igreja N. S. das Graças
Vista da Rua Vigário Paulino com residências, comércio local e
centro pastoral Padre Libério. (foto 28)
Imagem: Isabel Garcia-01/11/2013

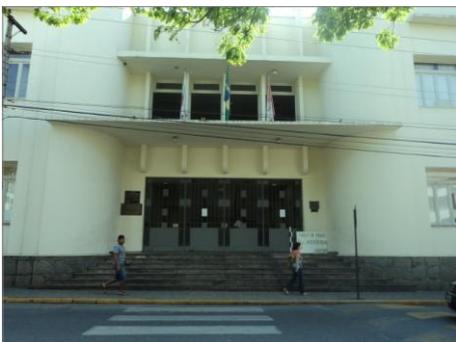
Pará de Minas
Fórum Desembargador Pedro Nestor
Detalhe da fachada frontal (foto 02)
Imagem: Isabel Garcia-11/11/2013

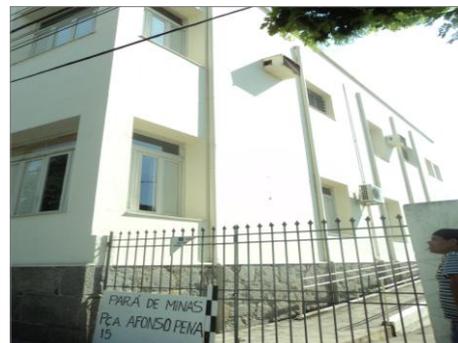
Pará de Minas
Fórum Desembargador Pedro Nestor
Fachada lateral direita (foto 03)
Imagem: Isabel Garcia-12/11/2013

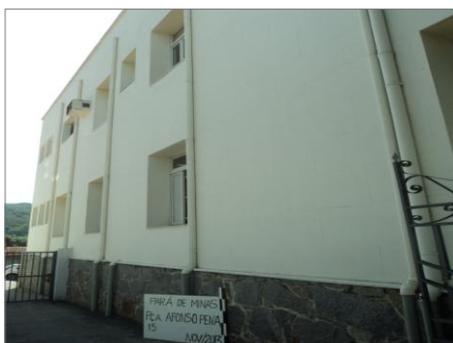
Pará de Minas
Fórum Desembargador Pedro Nestor
Fachada lateral esquerda (foto 04)
Imagem: Isabel Garcia-12/11/2013

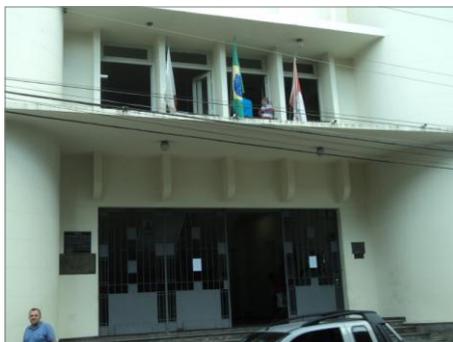
COBERTURA	ESTADO DE CONSERVAÇÃO		
	BOM	REGULAR	RUIM, NECESSITANDO INTERVENÇÃO
MARQUISE (Concreto)	100%	-	-
CALHAS, RUFOS E CONDUTORES	100%	-	-
COROAMENTO (platibanda)	100%	-	-
ESTRUTURA (madeira)	100%	-	-
TELHADO (telhas cerâmicas tipo capa e bica)	100%	-	-
DANOS VERIFICADOS	Nenhum dano aparente verificado.

Pará de Minas
Fórum Desembargador Pedro Nestor
Detalhe das marquises (foto 05)
Imagem: Isabel Garcia-11/11/2013

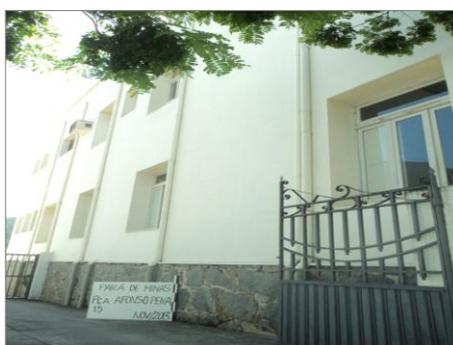
ALVENARIAS	ESTADO DE CONSERVAÇÃO		
	BOM	REGULAR	RUIM, NECESSITANDO INTERVENÇÃO
TIJOLOS	100%	-	-
DANOS VERIFICADOS	Nenhum dano aparente verificado.

Pará de Minas
Fórum Desembargador Pedro Nestor
Alvenaria e portão (foto 06)
Imagem: Isabel Garcia-12/11/2013

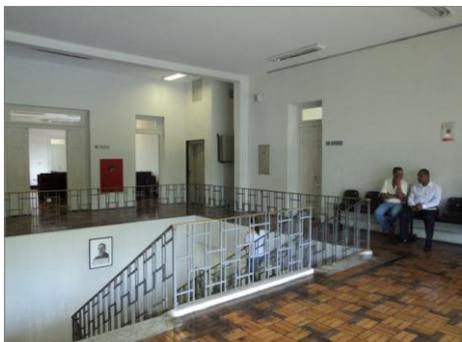
Pará de Minas
Fórum Desembargador Pedro Nestor
Pintura interna (foto 07)
Imagem: Isabel Garcia-11/11/2013

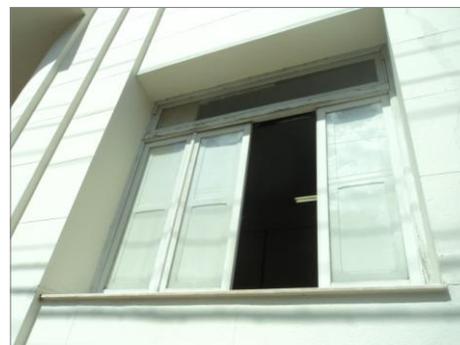
REVESTIMENTO	ESTADO DE CONSERVAÇÃO		
	BOM	REGULAR	RUIM, NECESSITANDO INTERVENÇÃO
PINTURA EXTERNA (à base de água)	95%	5%	-
PINTURA INTERNA (à base de água)	100%	-	-
REBOCO	95%	5%	-
PEDRA EXTERNA	100%	-	-
DANOS VERIFICADOS	Verificadas manchas devido às intempéries na pintura externa e pequenas fissuras no reboco.

Pará de Minas
Fórum Desembargador Pedro Nestor
Pintura externa (foto 08)
Imagem: Isabel Garcia-11/11/2013

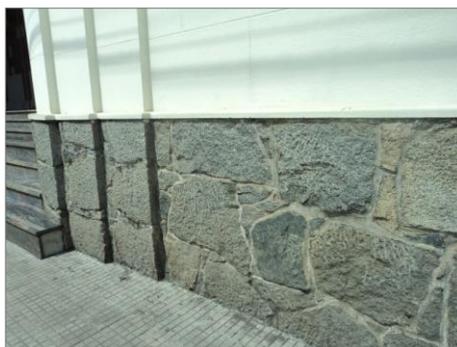
Pará de Minas
Fórum Desembargador Pedro Nestor
Revestimento externo em pedra (foto 09)
Imagem: Isabel Garcia-11/11/2013

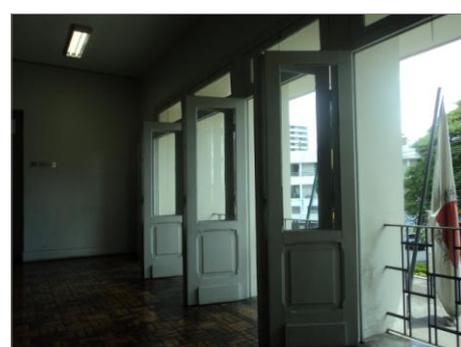
Pará de Minas
Fórum Desembargador Pedro Nestor
Porta externa -madeira e vidro (foto 13)
Imagem: Isabel Garcia-11/11/2013

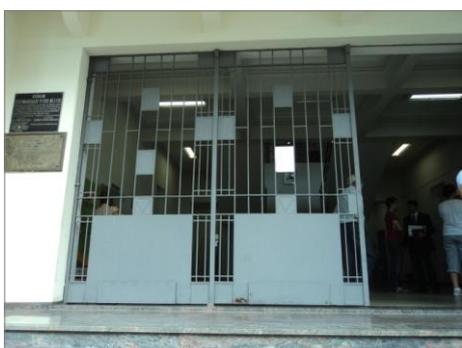
VÃOS E VEDAÇÕES	ESTADO DE CONSERVAÇÃO ²⁹		
	BOM	REGULAR	RUIM, NECESSITANDO INTERVENÇÃO
ENQUADRAMENTOS (massa)	95%	-	5%
JANELAS (Madeira e vidro)	80%	20%	-
JANELAS E GRADES METÁLICAS	100%	-	-
PORTÃO METÁLICO	80%	20%	-
PORTAS INTERNAS (Madeira e vidro)	90%	10%	-
DANOS VERIFICADOS	Verificado, em alguns pontos, desprendimento do material no enquadramento. Ressecamento e descolamento da camada pictória nas janelas de madeira. No portão metálico observados pontos de corrosão pela ferrugem.

Pará de Minas
Fórum Desembargador Pedro Nestor
Portão metálico (foto 14)
Imagem: Isabel Garcia-11/11/2013

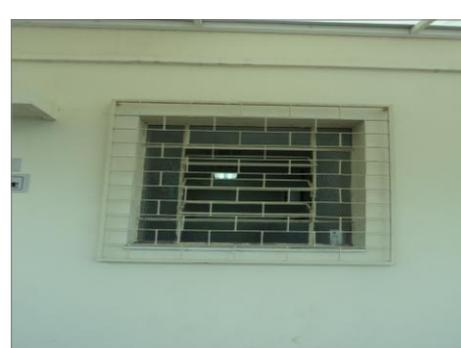
Pará de Minas
Fórum Desembargador Pedro Nestor
Janela e grade metálica (foto 15)
Imagem: Isabel Garcia-11/11/2013

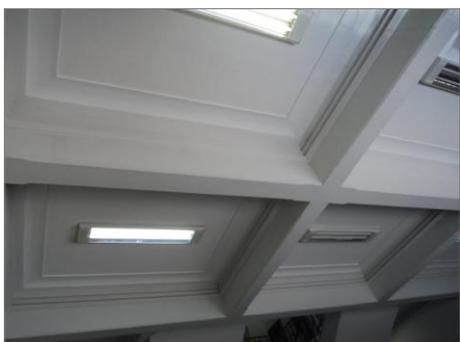
FORROS	ESTADO DE CONSERVAÇÃO		
	BOM	REGULAR	RUIM, NECESSITANDO INTERVENÇÃO
GESSO / PINTURA	100%	-	-
LAJE / PINTURA	100%	-	-
DANOS VERIFICADOS	Nenhum dano aparente verificado.

Pará de Minas
Fórum Desembargador Pedro Nestor
Forro em gesso (foto 22)
Imagem: Isabel Garcia-11/11/2013

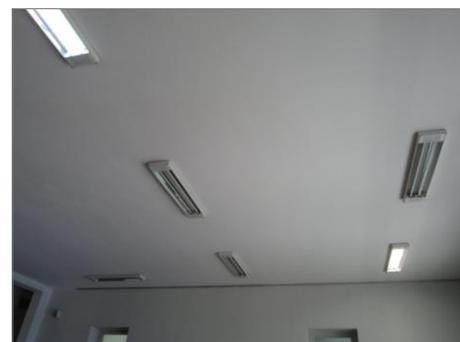
Pará de Minas
Fórum Desembargador Pedro Nestor
Laje (foto 23)
Imagem: Isabel Garcia-11/11/2013

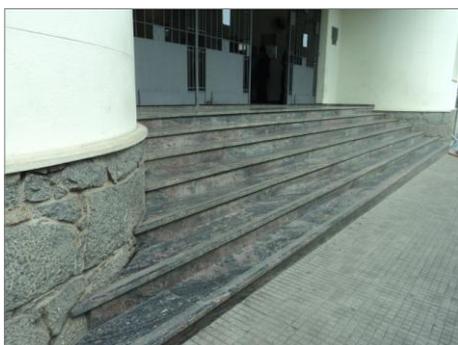
ELEMENTOS INTEGRADOS EXTERNOS	ESTADO DE CONSERVAÇÃO		
	BOM	REGULAR	RUIM, NECESSITANDO INTERVENÇÃO
ESCADA (granito)	95%	5%	-
RAMPA	95%	5%	-
GUARDA-CORPO METÁLICO	90%	10%	-
ESCADA (concreto)	95%	5%	-
TOLDO	100%	-	-
DANOS VERIFICADOS	As escadas apresentam, no piso, desgaste superficial devido ao uso. Observadas na rampa e na escada dos fundos manchas escuras de umidade devido às intempéries. No guarda-corpo da rampa verificados alguns pontos de oxidação.

Pará de Minas
Fórum Desembargador Pedro Nestor
Escada principal (foto 24)
Imagem: Isabel Garcia-11/11/2013

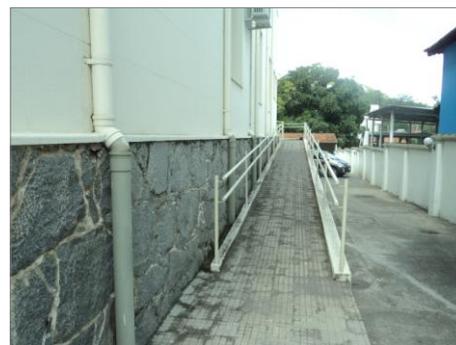
Pará de Minas
Fórum Desembargador Pedro Nestor
Rampa na lateral direita (foto 25)
Imagem: Isabel Garcia-11/11/2013

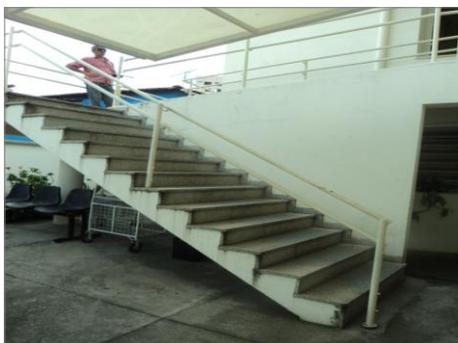
Pará de Minas
Fórum Desembargador Pedro Nestor
Escada nos fundos da lateral direita (foto 26)
Imagem: Isabel Garcia-11/11/2013

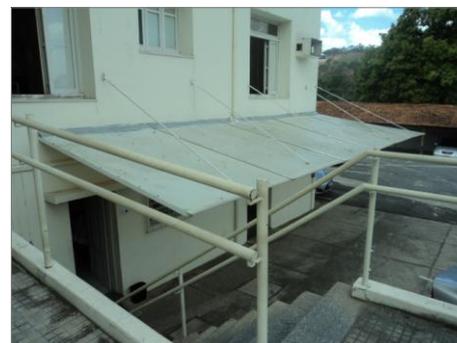
Pará de Minas
Fórum Desembargador Pedro Nestor
Toldo em policarbonato (foto 27)
Imagem: Isabel Garcia-11/11/2013

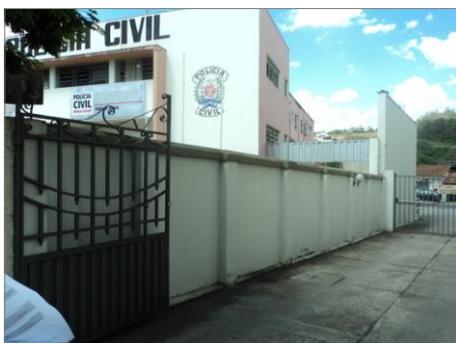
Pará de Minas
Fórum Desembargador Pedro Nestor
Muro na divisa esquerda (foto 28)
Imagem: Isabel Garcia-11/11/2013

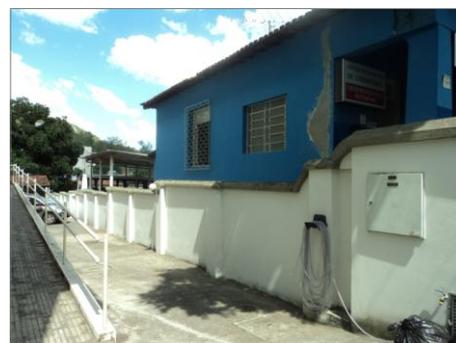
Pará de Minas
Fórum Desembargador Pedro Nestor
Muro na divisa direita (foto 29)
Imagem: Isabel Garcia-11/11/2013

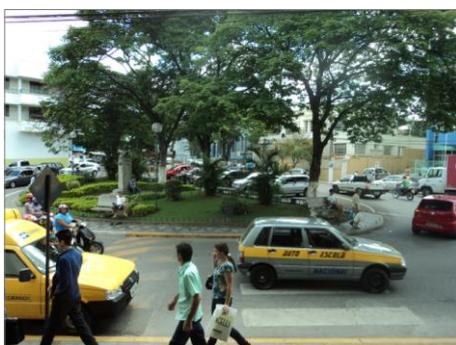
Pará de Minas
Fórum Desembargador Pedro Nestor
Praça Afonso Pena (foto 30)
Imagem: Isabel Garcia-11/11/2013

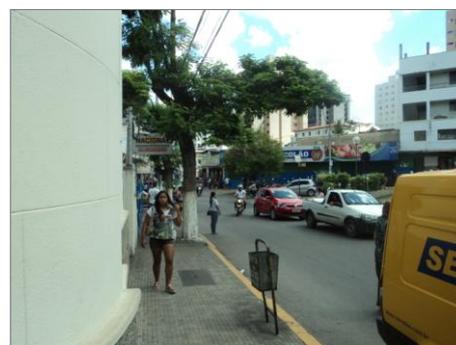
Pará de Minas
Fórum Desembargador Pedro Nestor
Final da Rua São José (foto 31)
Imagem: Isabel Garcia-11/11/2013

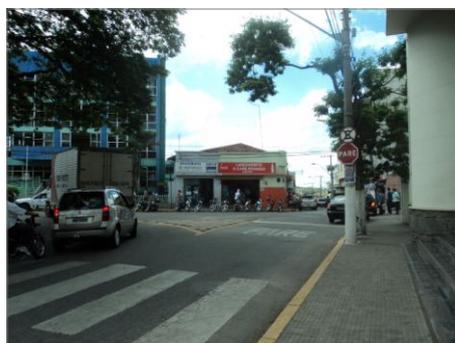
Pará de Minas
Fórum Desembargador Pedro Nestor
Início da Manoel Batista (foto 32)
Imagem: Isabel Garcia-11/11/2013

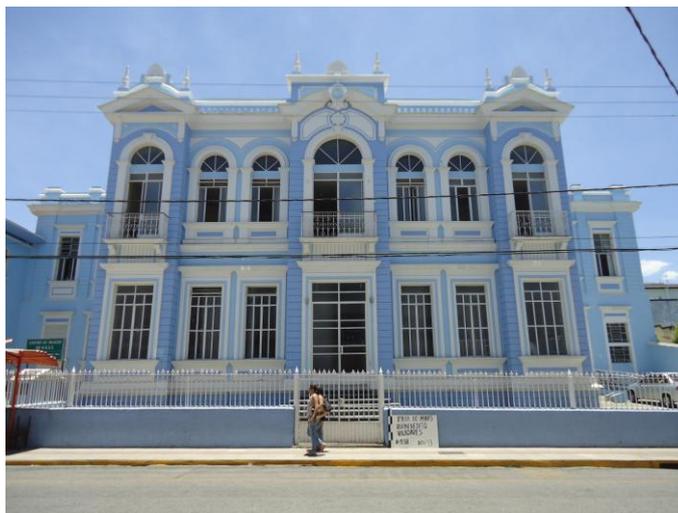
Pará de Minas
Hospital N S da Conceição
Fachada frontal (foto 01)
Imagem: Isabel Garcia-13/11/2013

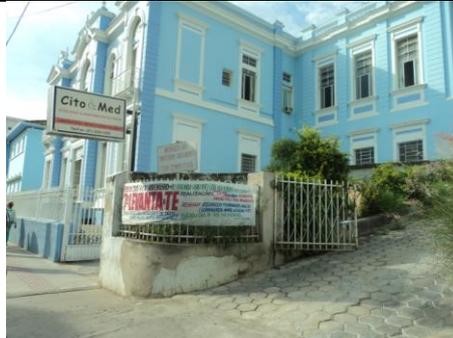
ESTRUTURA	ESTADO DE CONSERVAÇÃO		
	BOM	REGULAR	RUIM, NECESSITANDO INTERVENÇÃO
TIJOLOS (autoportante)	100%	-	-
DANOS VERIFICADOS	Nenhum dano aparente verificado.

Pará de Minas
Hospital N S da Conceição
Estrutura em bom estado (foto 02)
Imagem: Isabel Garcia-13/11/2013

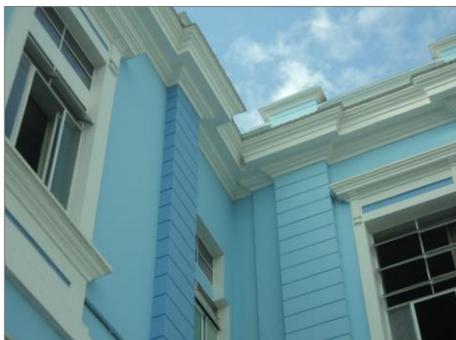
Pará de Minas
Hospital N. S. Conceição
Coroamento- platibanda (foto 03)
Imagem: Isabel Garcia-13/11/2013

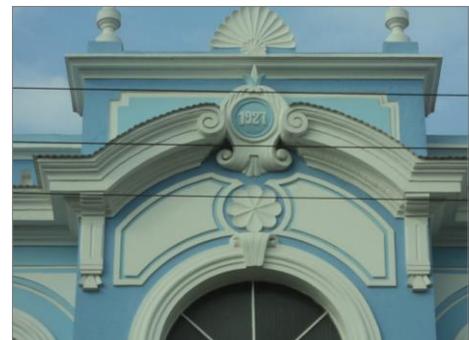
Pará de Minas
Hospital N. S. Conceição
Coroamento da cimalha (foto 04)
Imagem: Isabel Garcia-13/11/2013

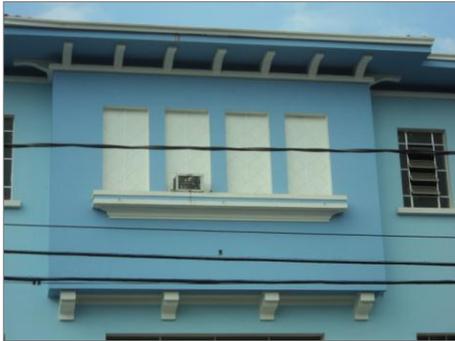
Pará de Minas
Hospital N S da Conceição
Beiral em laje (foto 05)
Imagem: Isabel Garcia-13/11/2013

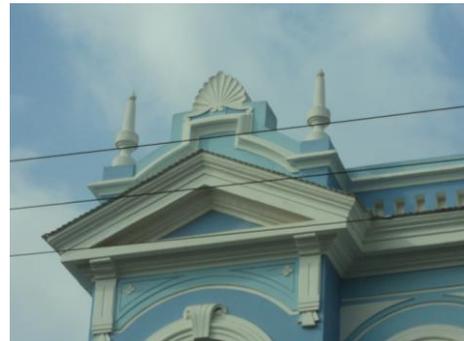
Pará de Minas
Hospital N S da Conceição
Telha da maternidade (foto 06)
Imagem: Isabel Garcia-13/11/2013

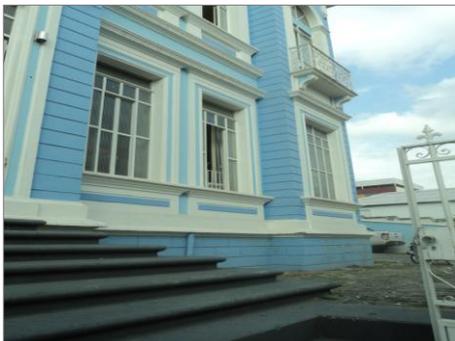
Pará de Minas
Hospital N S da Conceição
Vista da alvenaria (foto 07)
Imagem: Isabel Garcia-13/11/2013

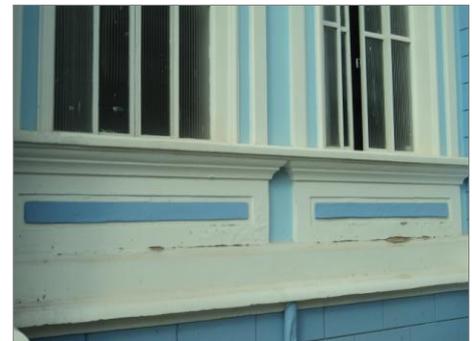
ALVENARIAS	ESTADO DE CONSERVAÇÃO		
	BOM	REGULAR	RUIM, NECESSITANDO INTERVENÇÃO
TIJOLOS	100%	-	-
ELEMENTOS ARTÍSTICOS APLICADOS (relevos em estuque)	95%	5%	-
DANOS VERIFICADOS	Manchas escuras foram verificadas, além de descolamento dos materiais, no elemento artístico aplicado, localizados principalmente no térreo.

Pará de Minas
Hospital N S da Conceição
Elemento artístico aplicado (foto 08)
Imagem: Isabel Garcia-13/11/2013

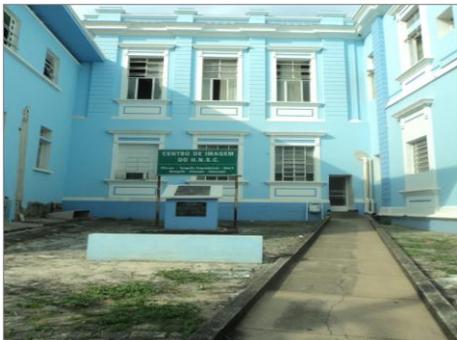
Pará de Minas
Hospital N S da Conceição
Pintura em bom estado (foto 09)
Imagem: Isabel Garcia-13/11/2013

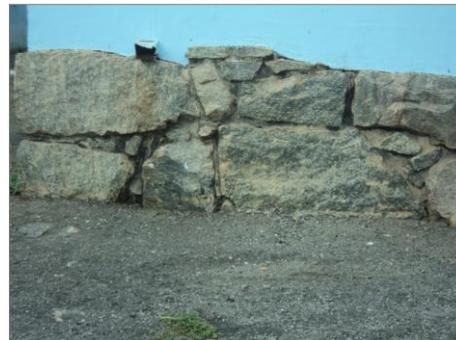
Pará de Minas
Hospital N S da Conceição
Revestimento em pedra (foto 10)
Imagem: Isabel Garcia-13/11/2013

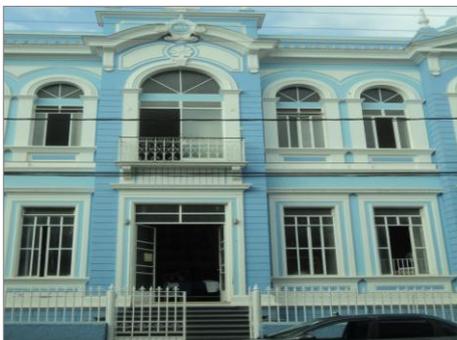
Pará de Minas
Hospital N S da Conceição
Janelas e portas do 1º e 2º pavimento (foto 11)
Imagem: Isabel Garcia-13/11/2013

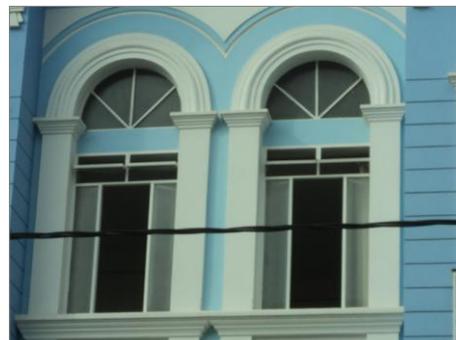
Pará de Minas
Hospital N S da Conceição
Janela do segundo pav. (foto 12)
Imagem: Isabel Garcia-13/11/2013

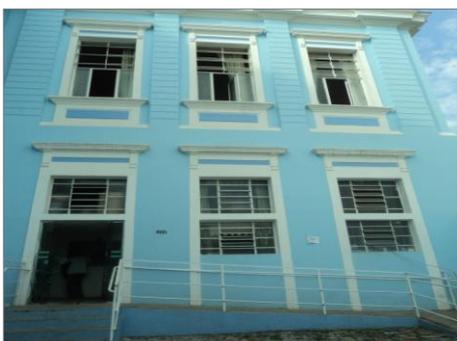
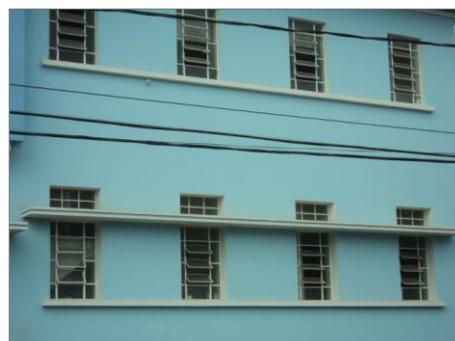
Pará de Minas
Hospital N S da Conceição
Janelas e portas (foto 13)
Imagem: Isabel Garcia-13/11/2013

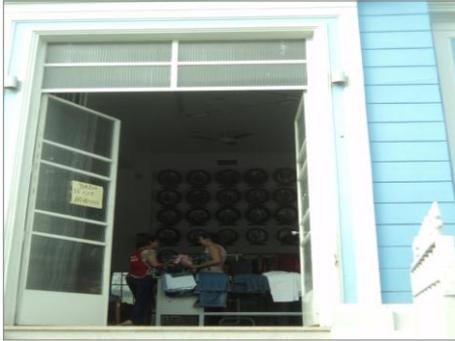
Pará de Minas
Hospital N S da Conceição
Janelas da maternidade (foto 14)
Imagem: Isabel Garcia-13/11/2013

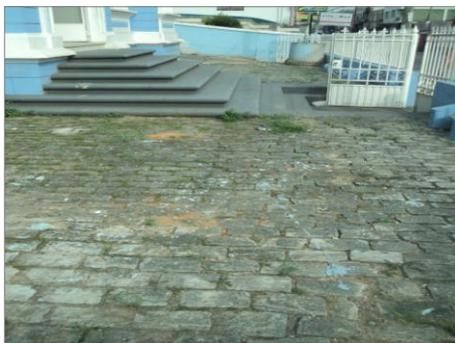
PISOS	ESTADO DE CONSERVAÇÃO		
	BOM	REGULAR	RUIM, NECESSITANDO INTERVENÇÃO
PARALELEPÍPEDO (área externa)	70%	15%	15%
PISO CIMENTADO (área externa)	70%	15%	15%
PISO ASFÁLTICO (acesso de veículos para a maternidade)	70%	15%	15%
PISO INTERTRAVADO (sextavado)	90%	10%	-
DANOS VERIFICADOS	O piso em paralelepípedo apresenta trechos desnivelados, faltando peças e crescimento de vegetação no rejunte. Passeio cimentado com rachaduras e deslocamento de material em alguns pontos. Piso asfáltico com trincas, descolamento de material e vegetação nascendo nestes locais. O piso intertravado apresenta afundamento em alguns trechos

Pará de Minas
Hospital N S da Conceição
Paralelepípedo (foto 17)
Imagem: Isabel Garcia-13/11/2013

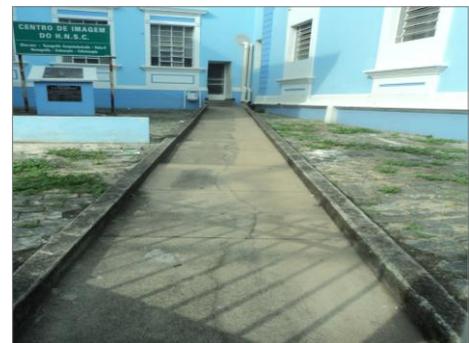
Pará de Minas
Hospital N S da Conceição
Piso cimentado (foto 18)
Imagem: Isabel Garcia-13/11/2013

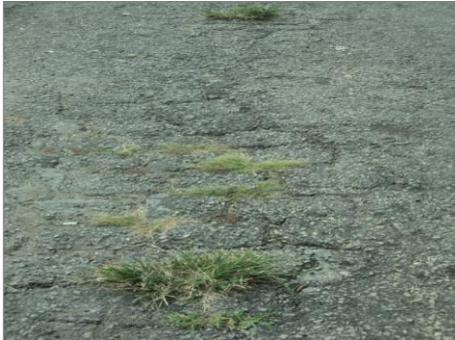
Pará de Minas
Hospital N S da Conceição
Paralelepípedo (foto 19)
Imagem: Isabel Garcia-13/11/2013

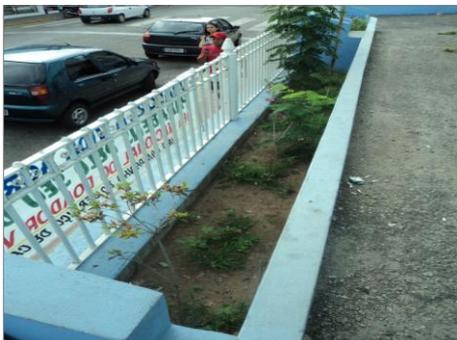
ELEMENTOS INTEGRADOS EXTERNOS	ESTADO DE CONSERVAÇÃO		
	BOM	REGULAR	RUIM, NECESSITANDO INTERVENÇÃO
BALCÃO / SACADA	100%	-	-
CAPELA	100%	-	-
ESCADA	75%	15%	10%
MARQUISE	100%	-	-
GUARDA-CORPO METÁLICO	100%	-	-
JARDINS	-	50%	50%
DANOS VERIFICADOS	As escadas na fachada da maternidade apresenta fissuras no piso cimentício. Parte da escada da capela, em pedra são tomé, está faltando. Os jardins estão mal cuidados, com muito mato, entulhos de obras e as muretas com manchas de umidade, trincas e em alguns pontos com descolamento do reboco.

Pará de Minas
Hospital N S da Conceição
Escada principal (foto 22)

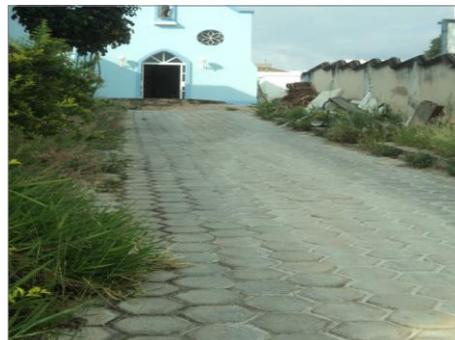
Pará de Minas
Hospital N S da Conceição
Jardim no alinhamento frontal (foto 23)

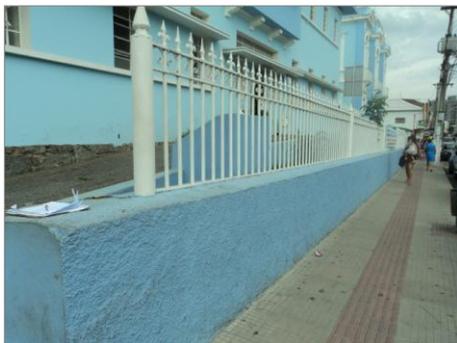
AGENCIAMENTO EXTERNO	ESTADO DE CONSERVAÇÃO		
	BOM	REGULAR	RUIM, NECESSITANDO INTERVENÇÃO
GRADE	60%	10%	30%
PORTÕES METÁLICOS	80%	20%	-
MOBILIÁRIO (lixeiras, placas e orelhões)	95%	5%	-
MURO (laterais)	60%	10%	30%
PISO ASFÁLTICO	70%	15%	15%
PISO DO PASSEIO (ladrilho hidráulico)	95%	5%	-
PISO DO PASSEIO CIMENTADO (na entrada para o acesso de veículos à capela)	-	70%	30%
DANOS VERIFICADOS	<p>A grade apresenta vários pontos com buracos corroídos pela ferrugem, rachaduras nos pontos de solda e descamação da pintura.</p> <p>Os portões e partes metálicas do mobiliário apresentam pontos de oxidação.</p> <p>Piso cimentado no passeio de acesso de veículos para a capela apresentando perda de material e rachaduras.</p> <p>Os muros laterais apresentam rachaduras, perda de material, manchas de umidade e descolamento da pintura.</p>

Par  de Minas
Hospital N S da Concei o
Gradil e passeio frontal (foto 28)
Imagem: Isabel Garcia-13/11/2013

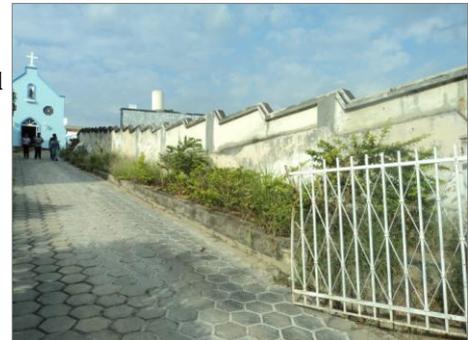
Pará de Minas
Hospital N S da Conceição
Muro na lateral esquerda (foto 32)
Imagem: Isabel Garcia-13/11/2013
